Weihereinventar Baselland Gemeinde Kilchberg

Stand Februar 2023

Bachtelen (Weihermatt)

Giessen

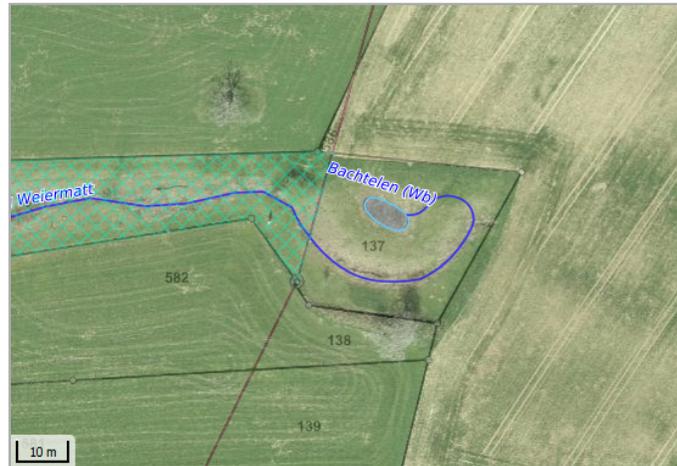
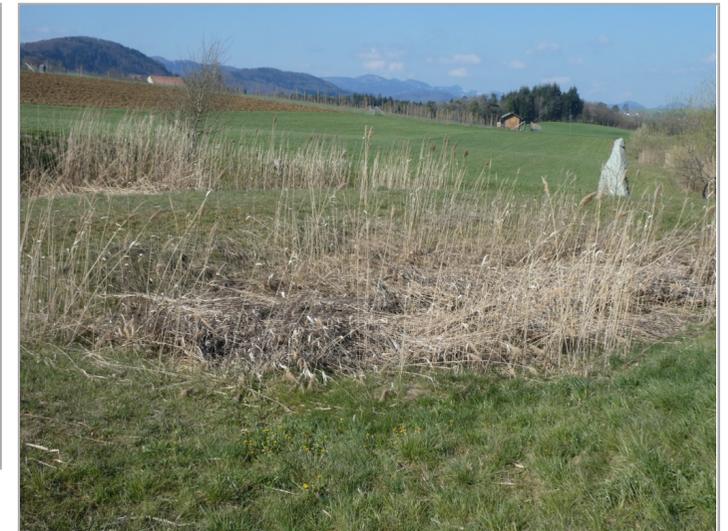
Zustand und Gefährdung (Datum Beurteilung: 16.04.2021)

April 2021: Weiher ganz mit Schilf überwachsen, kein Wasser mehr erkennbar (Drainageauslauf liegt tiefer und speist nur Weihermattbächli)

2009 im Rahmen des Projektes 'Gummistiefelland' zusammen mit Ausdolung des Weihermattbächleins (Rüneneberg) erstellt, Weiher fällt zeitweise trocken

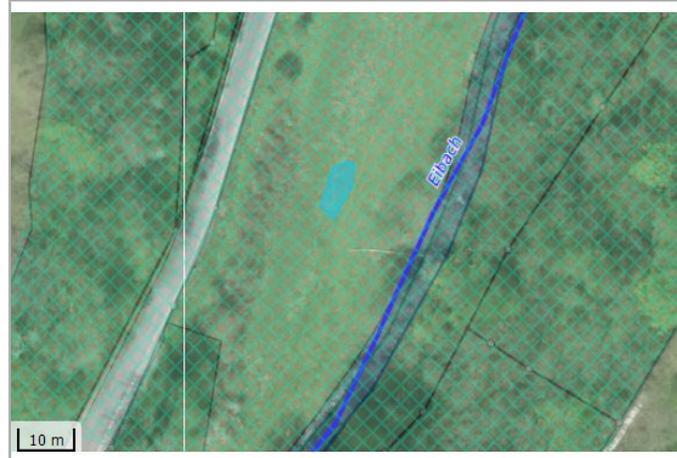
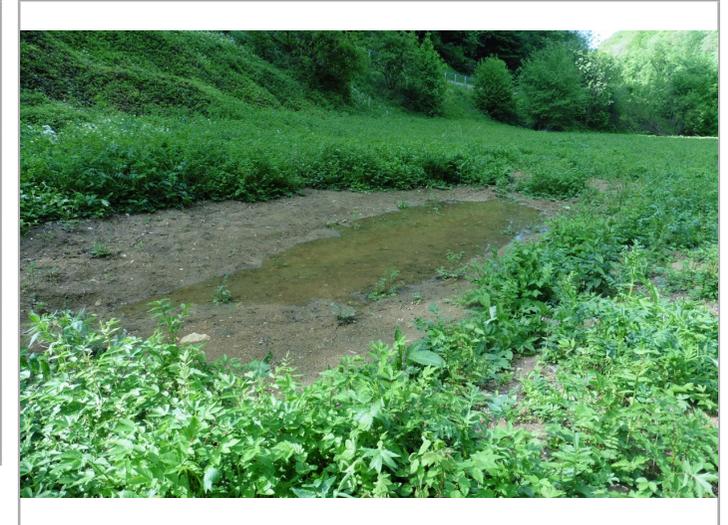
Zustand und Gefährdung (Datum Beurteilung: 21.05.2017)

2017 im Rahmen von Sondierarbeiten neu erstellter Flachweier ohne Abdichtung, der in Trockenperioden austrocknen dürfte
