# Weiherinventar Baselland Gemeinde Muttenz

Stand Februar 2023

Das vorliegende Inventar beinhaltet eine Übersicht aller Weiher auf dem Gemeindegebiet (ausgenommen sind Weiher auf Privatgrundstücken im Siedlungsgebiet). Es ist das Ergebnis von Felderhebungen, die von Pro Natura BL seit 2012 regelmässig gemacht werden.

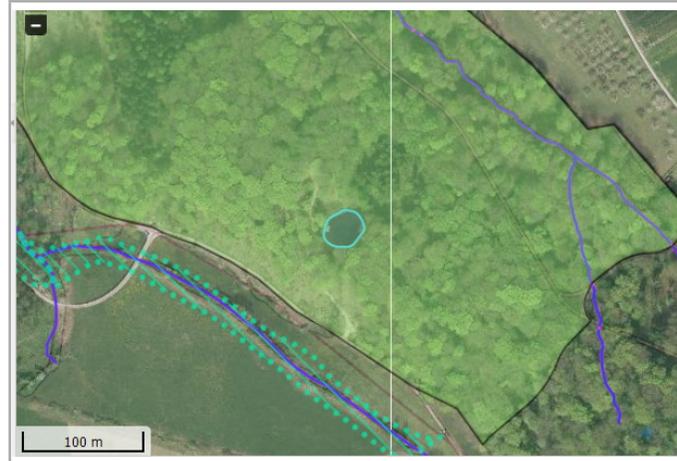
Rothallenweiher

viel Laubsediment

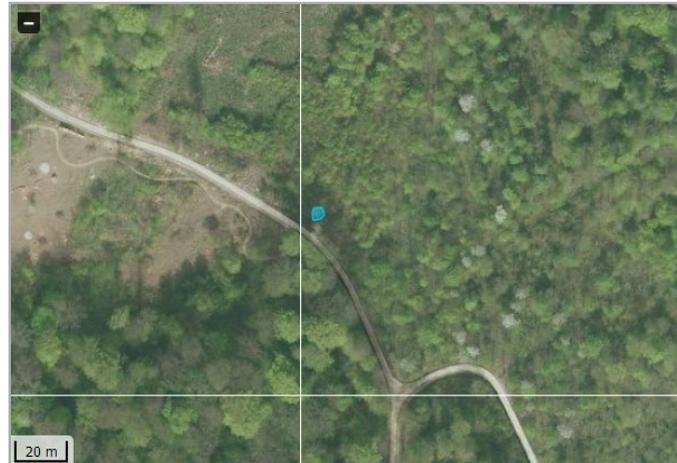
Gemeinde Muttenz  
ob. Rothallenweiher

März 2022: Weiher trocken (müsste mit Folie abgedichtet werden).  
Umgebung stark überwachsen und strukturarm

Januar 2015: sehr tiefer Wasserstand, Speisung im Frühjahr?

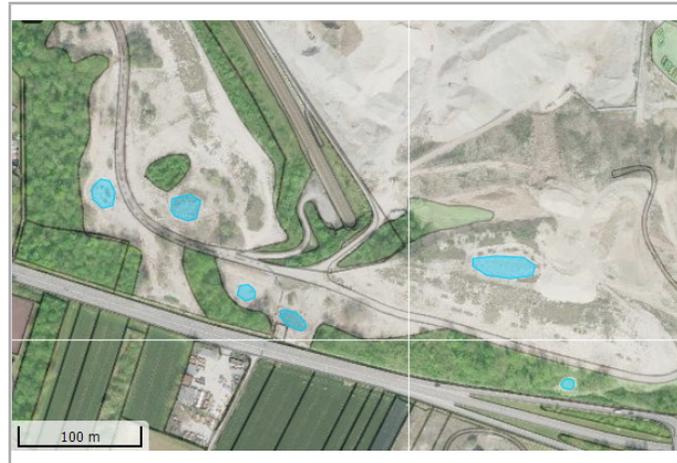
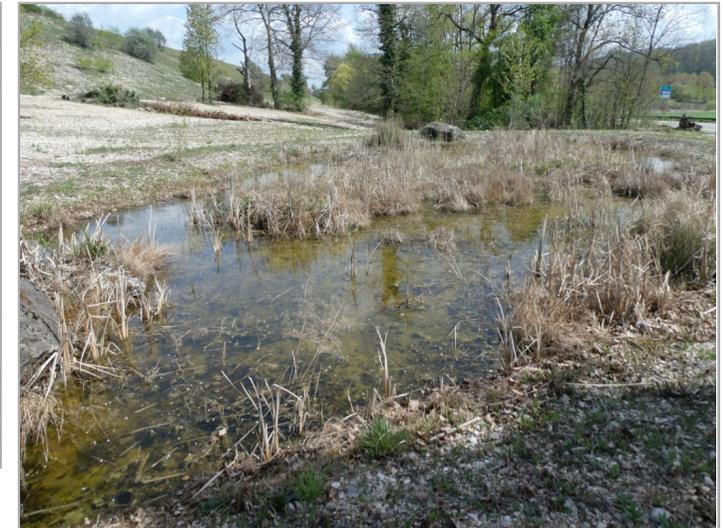
Chlingental

2016: 4 zusätzliche Weiher im Wiesland südlich des Tramtrasses (Standort 477 Lachmatt Süd)  
 2012: neu angelegte Flachweiher mit künstlicher Speisung als Kreuzkröten-Ersatzstandort für Zurlindengrube ; im Winter trockengelegt; zusätzliche Flachwassertümpel südlich der Prattelerstrasse (Standort 476 Lachmatt Nord)  
 > ab 2017 neu im IANB.

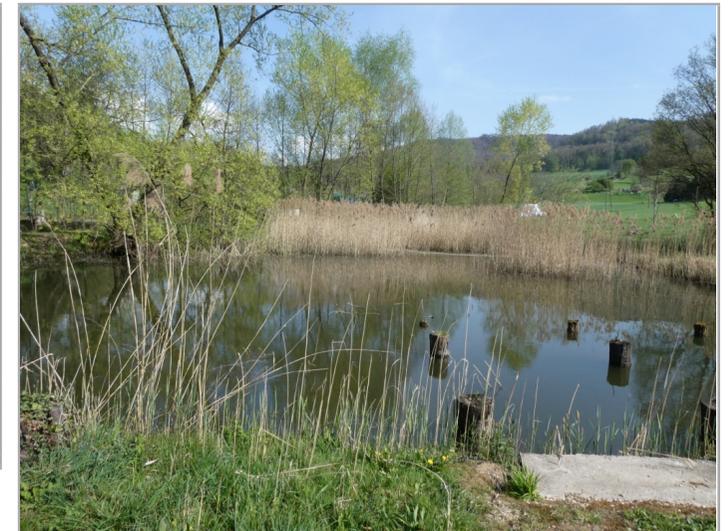
Gemeinde Muttenz  
Feuerweiher (Grüssen)

2011: Bachlauf und Umgebung neu renaturiert, Weiher wurde entschlammt

2011: Bachlauf und Umgebung renaturiert

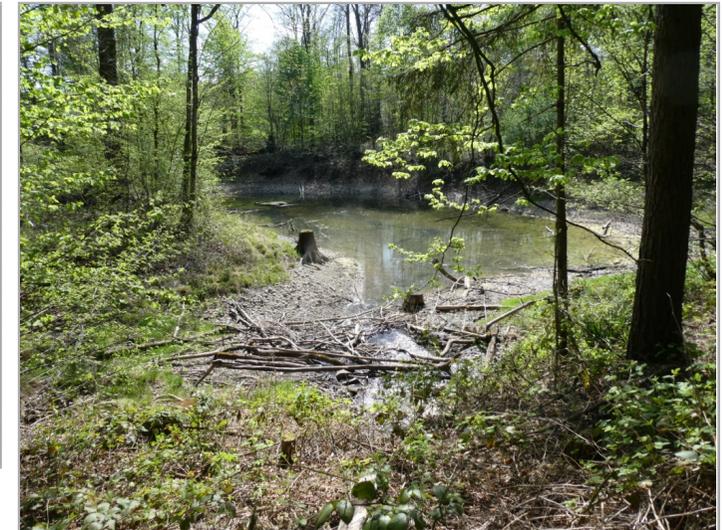
Siechenholz

April 2022: trotz starkem Zufluss recht tiefer Wasserstand  
 Aufwertungskonzept vom 10. Juli 2013 (Hintermann & Weber):  
 Waldauflichtung und die Schaffung neuer Strukturen im Umfeld im Winter 2014/15 -> möglicher Standort für Geburtshelferkröten

2014/15: Waldauflichtung und Schaffung neuer Strukturen im Umfeld

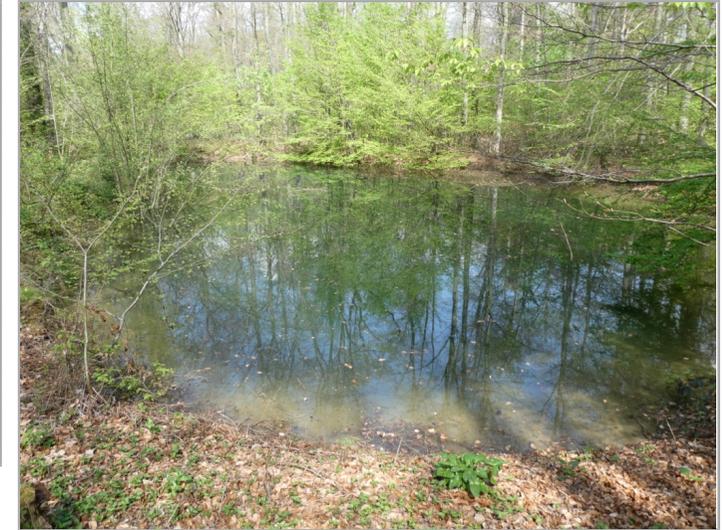
Unteri Hard

Aufwertungskonzept vom 10. Juli 2013 (Hintermann & Weber): beim ehemaligen Versickerungsweiher wurden im Winter 2014/15 Auflichtung + Neugestaltung der Umgebung umgesetzt aber auf Eingriffe im Weiher verzichtet -> Standort wird für die bereits bestehende Population der Geburtshelferkröten wesentlich aufgewertet (Kompensation für 11.547);

2014/15: Auflichtung und Neugestaltung der Umgebung

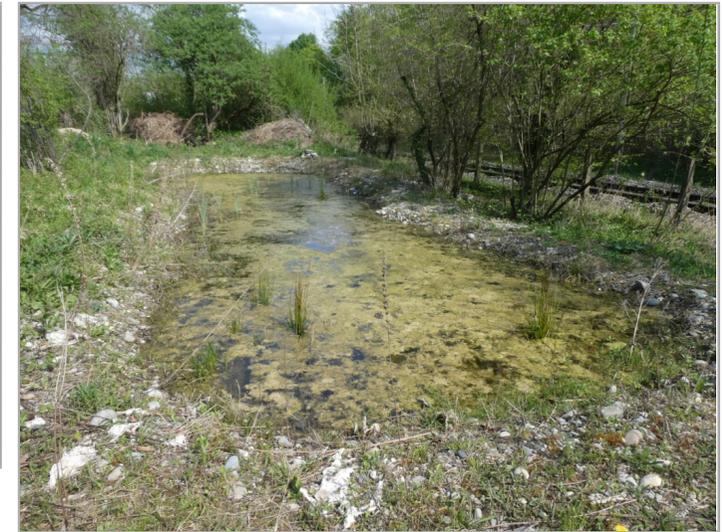
Hard

2022: Foto östlichster Weiher  
2020: 1 Hauptweiher (Folie-Bentonit, mit Grundablass) und 2 Nebenweiher (Folie) wurden im Rahmen des Aufwertungskonzeptes H & W an Stelle der früheren Tümpel neu angelegt. Betreuung erfolgt durch NVV Birsfelden (siehe Pflegemassnahmen).

2020: umfassende Sanierung  
Aug. 2015: Weiher zur Eliminierung des Goldfischbestandes trockengelegt.

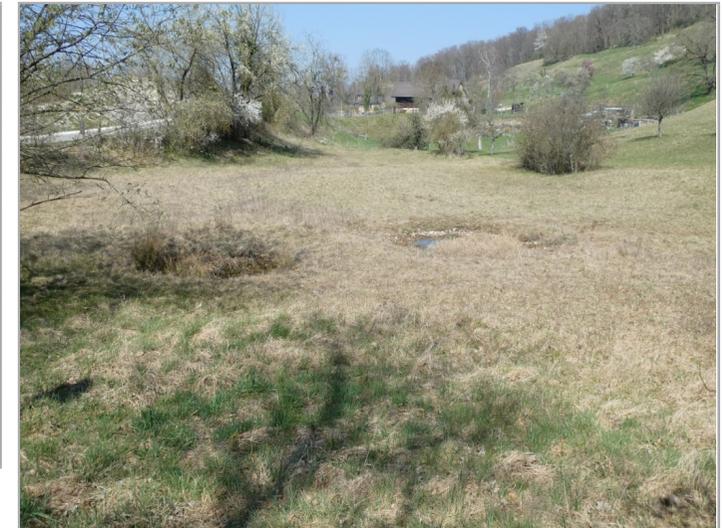
Rütihard

März 2022: tiefer Wasserstand, 1 Weiher vermutlich undicht

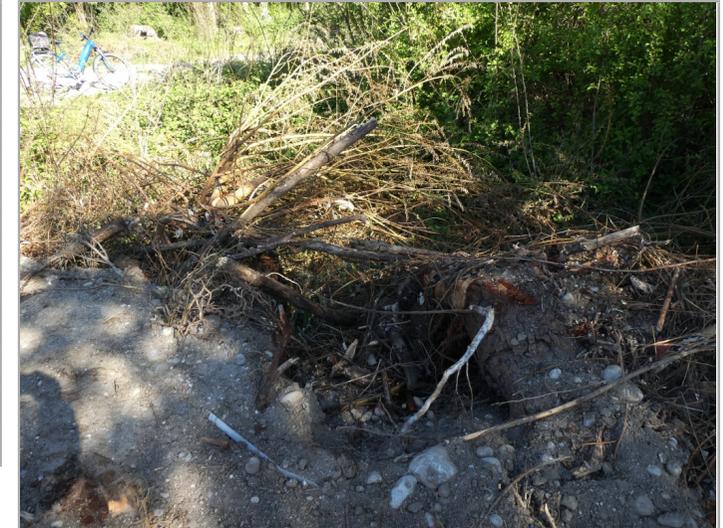
Hardacker Ost

April 2022: nach Ausdehnung des Kies-Lagerareals nur noch kleine Restfläche des vorderen Weihers übrig  
Juni 2020: Gemeinde möchte die Weiher im Winter 2020/21 sanieren  
April 2017: Weiher praktisch zugewachsen, bzw. trocken

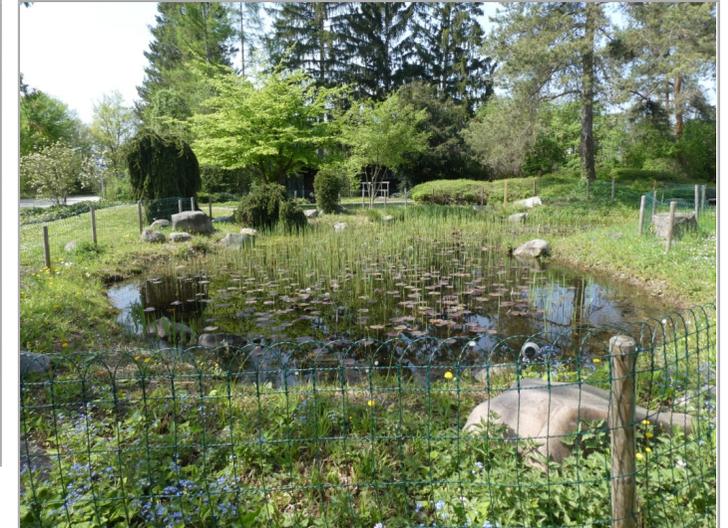
Schweizerhalle

starker Bestand an Goldfischen

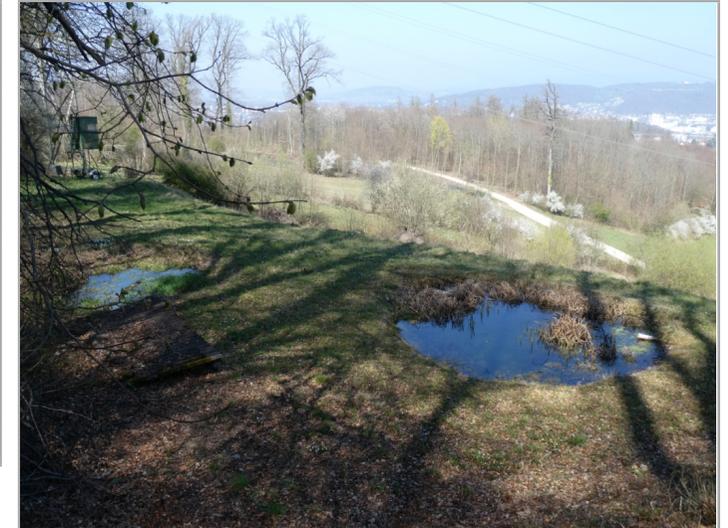
Eselhallen

Weiher stark zugewachsen, starke Beschattung durch Wald

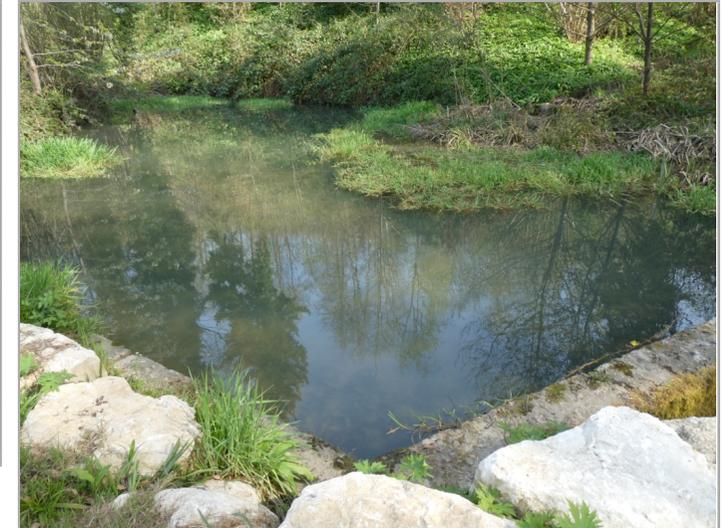
Zinggibrunn West

Jan. 2017: im Süden angrenzender Wald wurde ausgelichtet, was die Besonnung des Weihers wesentlich verbessert hat

eher Charakter eines Geschiebesammlers

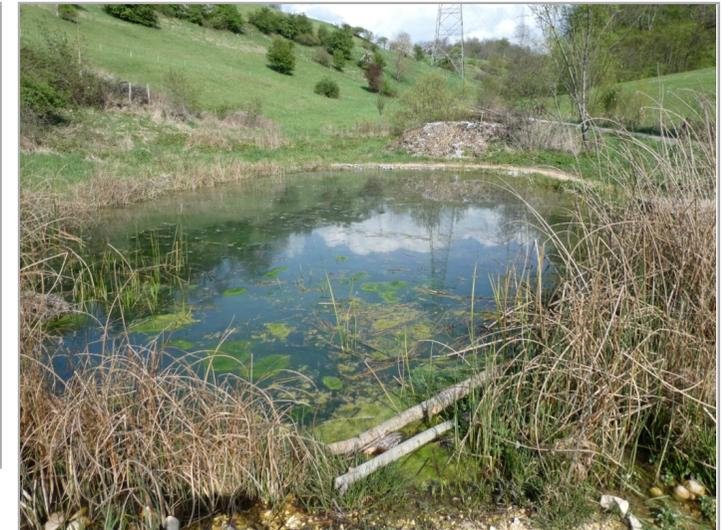
Gemeinde Muttenz  
Freieberg (Riedmatt)

April 2022: Drainagezufluss führt tendenziell zu Überdüngung des Hauptweihers -> Drainagewasser am Weiher entlang leiten  
 März 2021: kleiner Nebenweiher wurde mit Folie saniert (parallel zu Bachaufwertung)  
 2020: starker Bewuchs mit Krebschere bzw. Schilf

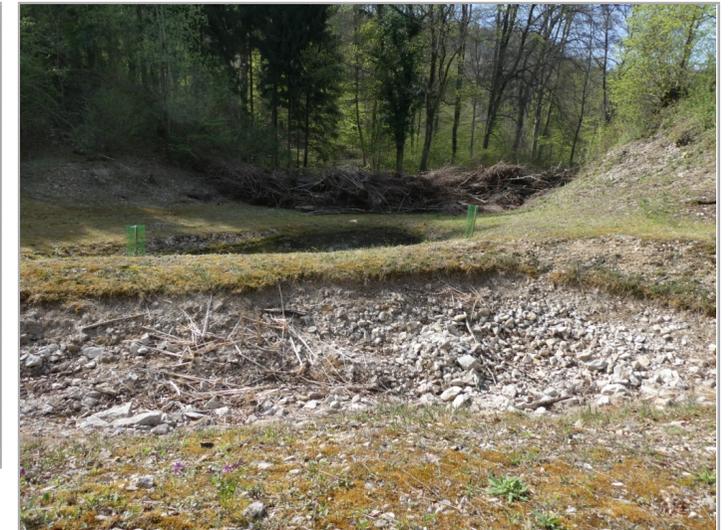
Gemeinde Muttenz  
Steinbruch Klosterchöpfli

April 2022: der obere, grössere Weiher ist ausgetrocknet (undicht?); Zugang Gelände mit Holzwall abgesperrt

2 Weiher im ehemaligen Steinbruch (teilw .Reptilieninventar)

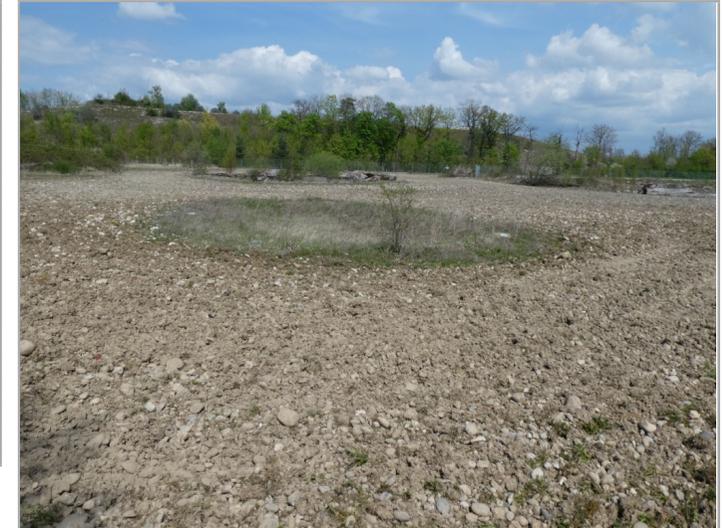
April 2022: Flachwassertümpel trocken, Oberfläche im ganzen Umgelände wurde frisch aufgerissen
