Weiherinventar Baselland Gemeinde Zwingen

Stand Februar 2023

Das vorliegende Inventar beinhaltet eine Übersicht aller Weiher auf dem Gemeindegebiet (ausgenommen sind Weiher auf Privatgrundstücken im Siedlungsgebiet). Es ist das Ergebnis von Felderhebungen, die von Pro Natura BL seit 2012 regelmässig gemacht werden.

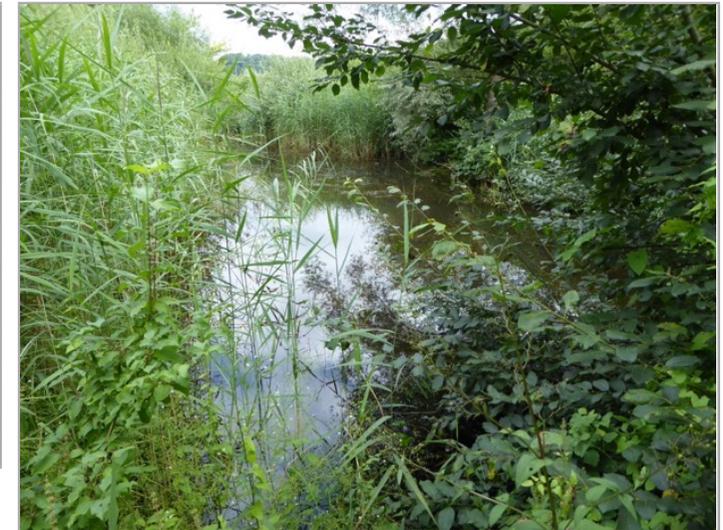
Gemeinde Zwingen
Niederried (Chleeboden)

2017: Der mittlere Weiher ist durch stark wuchernde Krebschere praktisch zugewachsen -> Bewuchs zurückdrängen
 3 Weiher im Überschwemmungsbereich der Birs

2013: vor kurzem saniert

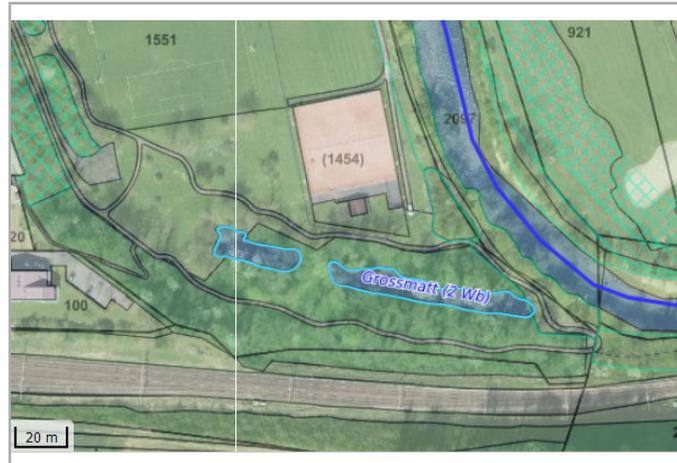
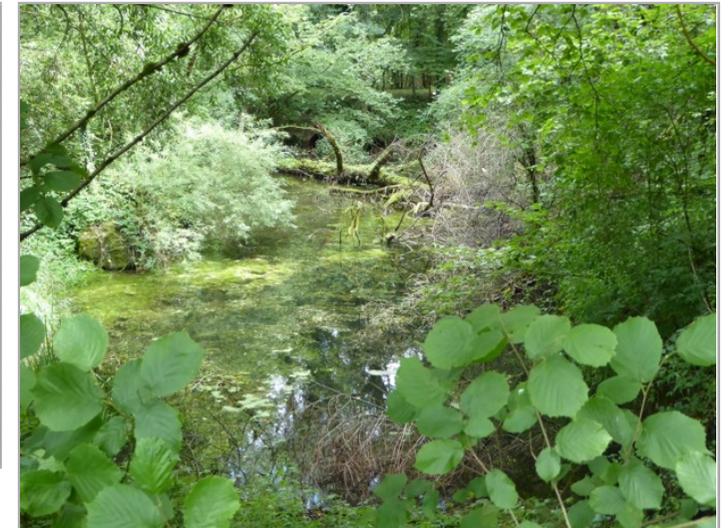
Gemeinde Zwingen
Grossmatt (Altwasser Birs)

2 längliche Weiher in ehem. Altarm der Birs, durch Baumwuchs stark beschattet, drüsiges Springkraut im Uferbereich zur Birs
Eisvogel-Revier

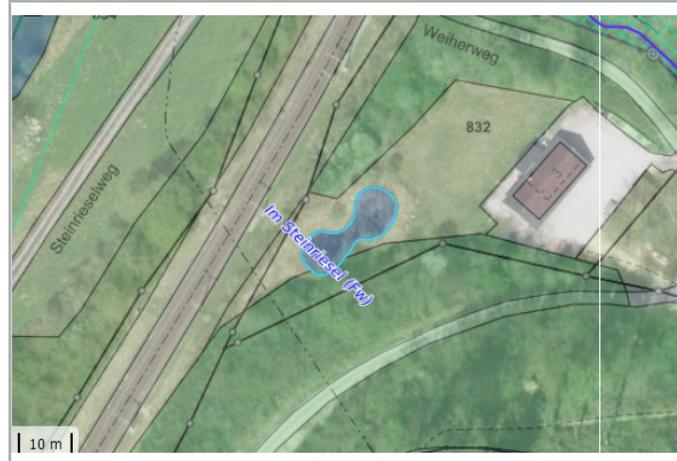
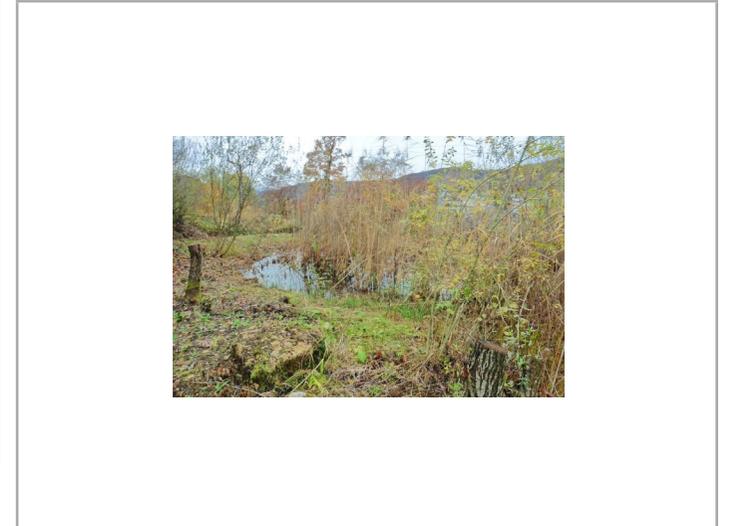
Im Steinriesel

relativ starker Schilfbewuchs und zunehmende Verlandung

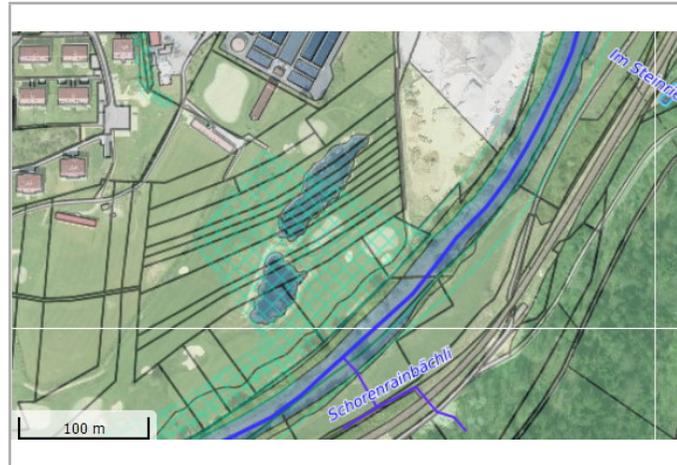
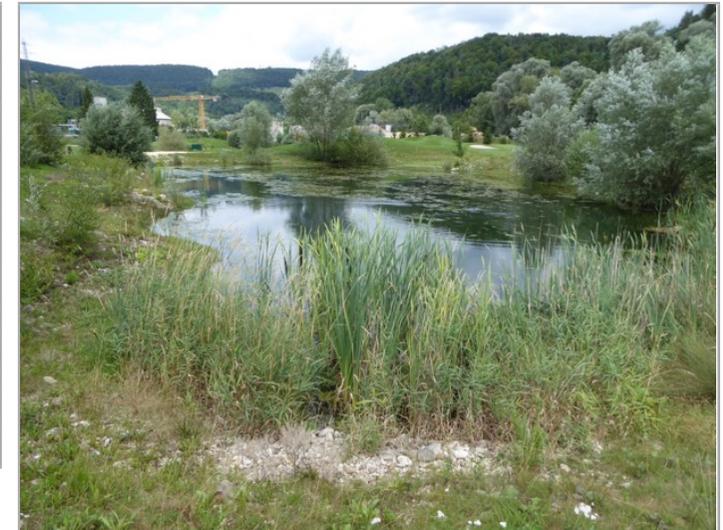
Birs-Golf

Miteinander verbundene Weiherbioptope innerhalb des Golfplatzareals

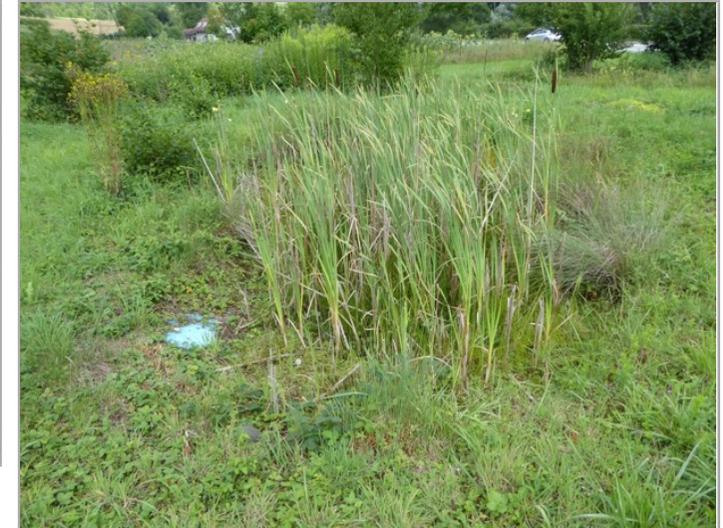
Trapo Küng

Kleinweiher in vielfältiger Umgebung mit Stein-, Holz- und Heuhaufen, direkt neben stark befahrener Kantonsstrasse
