# Weiherinventar Baselland Gemeinde Arisdorf

Stand April 2025

Das vorliegende Inventar beinhaltet eine Übersicht aller Weiher auf dem Gemeindegebiet (ausgenommen sind Weiher auf Privatgrundstücken im Siedlungsgebiet). Es ist das Ergebnis von Felderhebungen, die von Pro Natura BL seit 2012 regelmässig gemacht werden.

Die folgenden Objektblätter geben Auskunft zum jeweiligen Weiherstandort und Zustand/Sanierungsbedarf des Gewässers. Zudem sind die aktuellsten Amphibienfunddaten der Karch (Koordinationsstelle für Amphibien- & Reptilienschutz CH) sichtbar.

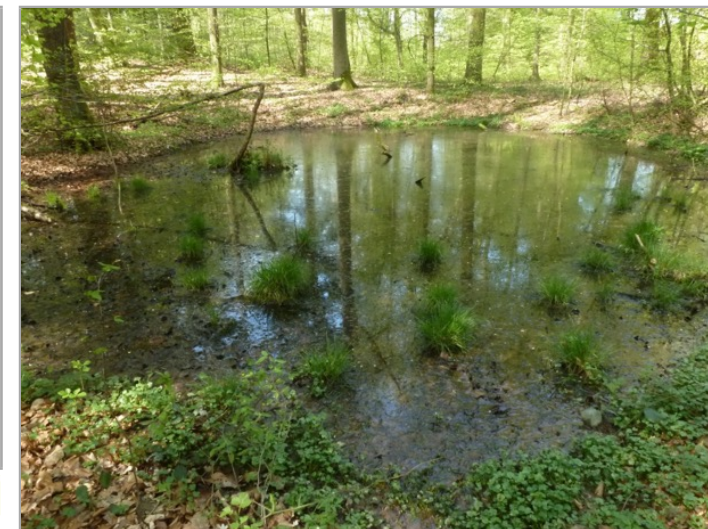
Im Bärenfels 5

Teil einer Kette von untiefen Weiher im Waldareal (geolog. Objekt: Dolinen) mit sehr vielfältigen Lebensräumen, wenig besonnt

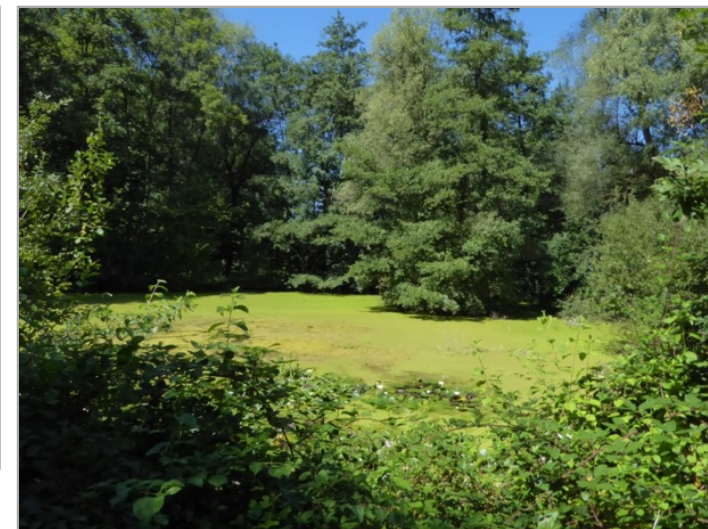
Im Brüel

relativ viel Sediment und daher geringe Wassertiefe, Bewuchs eher randlich. Im Sommer starke Abdeckung durch Wasserpflanzen

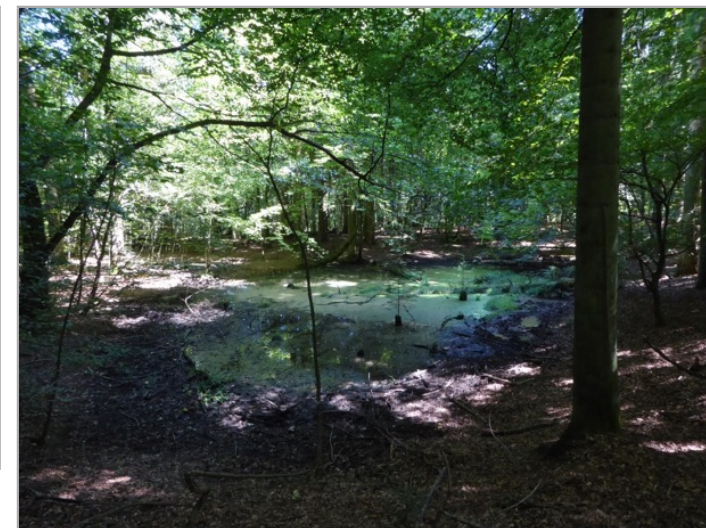
Ramschberg

sehr starke Beschattung und sehr viel Laub

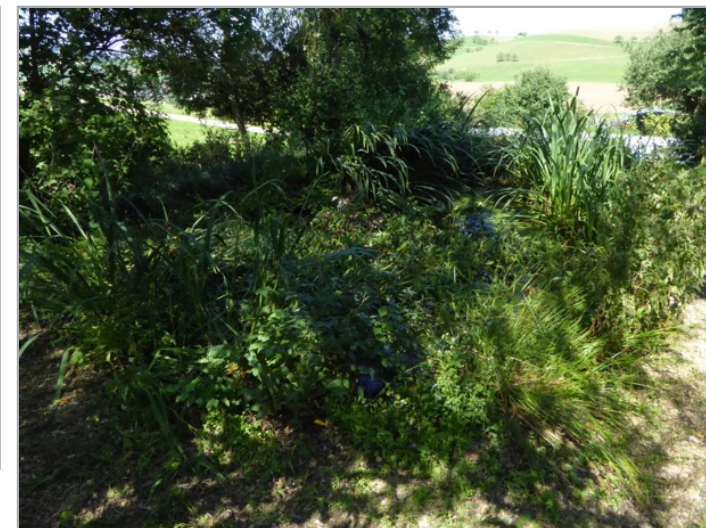
Blauenrain

Biotop südlich des ehem. Löschwasserbeckens (heute: Schwimmbecken) relativ neu erstellt

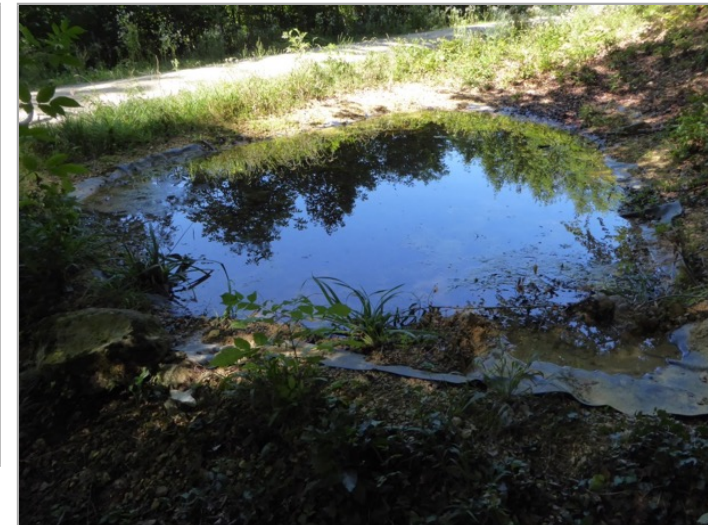
Schöffleten (Eiletten)

Flacher Fohlenweiher (+ Tümpel) ohne Abdeckschicht, viel fauliges Laub im Wasser, rel. starke Beschattung

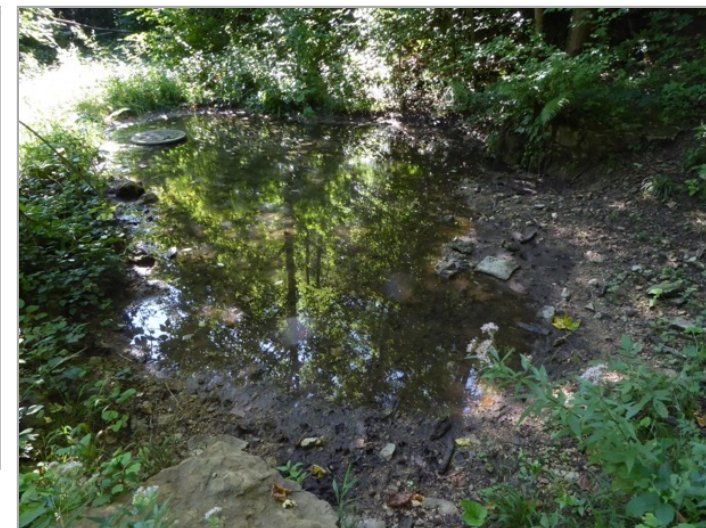
Z'Loch (Schürholden)

nur kleine, untiefe Wasserfläche rund um Ablaufschacht, stark beschattet

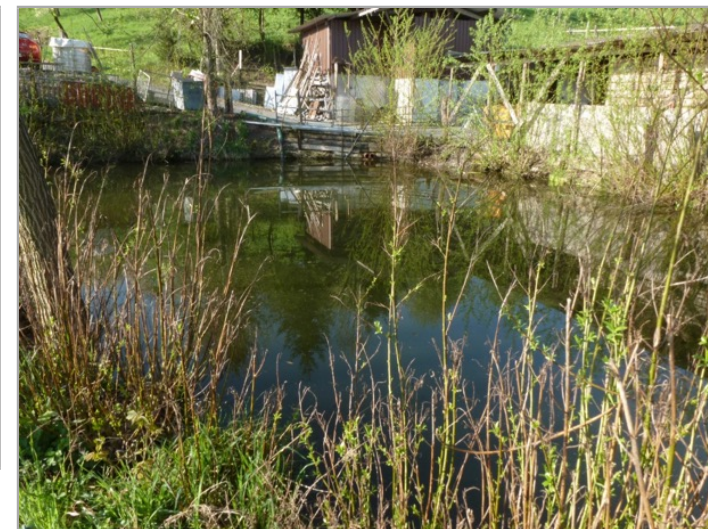
Holden Chatzengraben

Speicherbecken für Bewässerung / Löschwasserbecken, Umgebung stark bebaut/genutzt

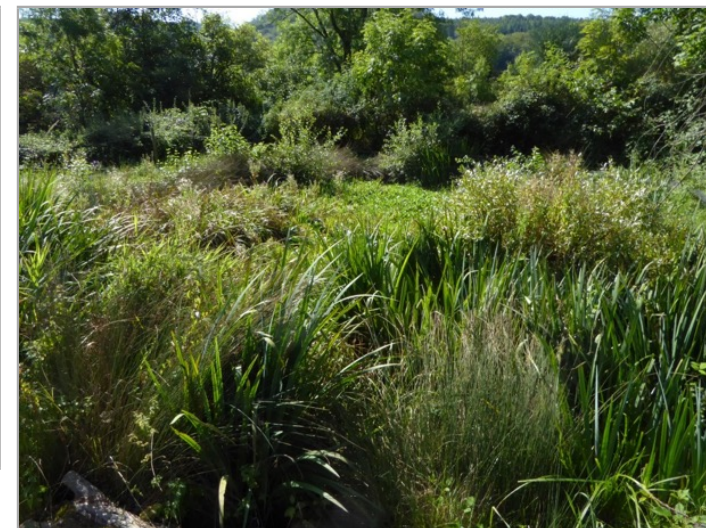
Rankhof

2 Weiher direkt oberhalb der Hangkante (Weiherlage und -grösse im GeoView nicht korrekt eingetragen)  
 Schildkrötenzucht?

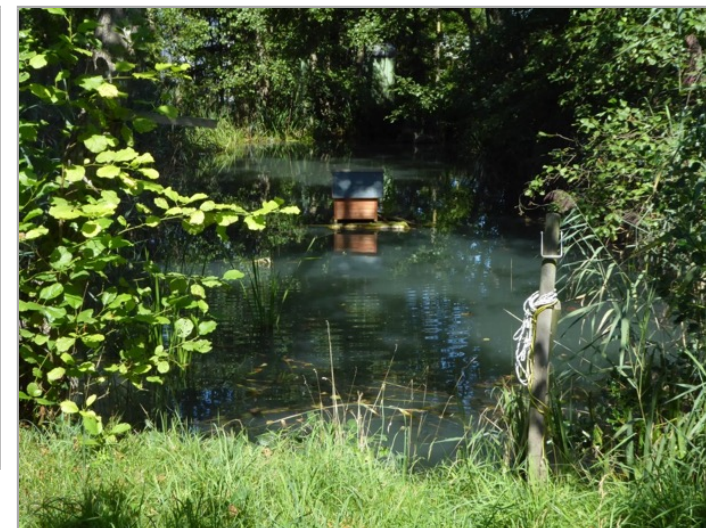
Weiheren

2 grössere Fischzucht-Weiher

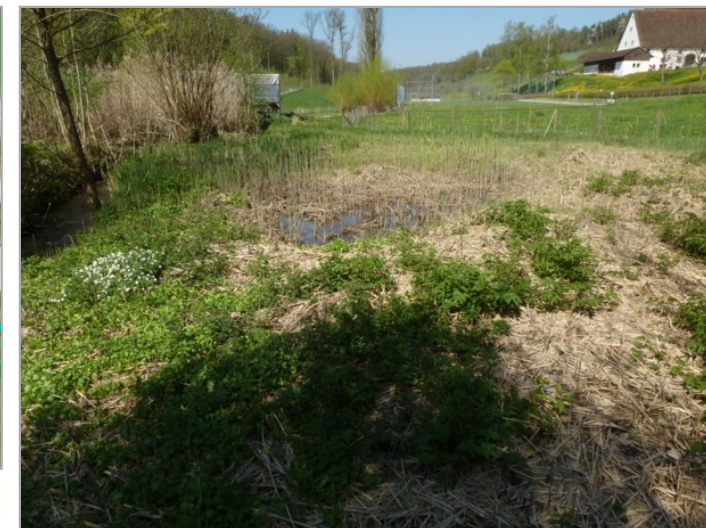
Gemeinde Arisdorf  
Lichs (Violenbachweiher)

Weiher auf Seite BL völlig verlandet, auf Seite AG (Foto) ebenfalls stark verlandet, weitere Weiher auf Gebiet AG in Richtung Giebenach (in Bachnähe und in ehemaligem Steinbruch)

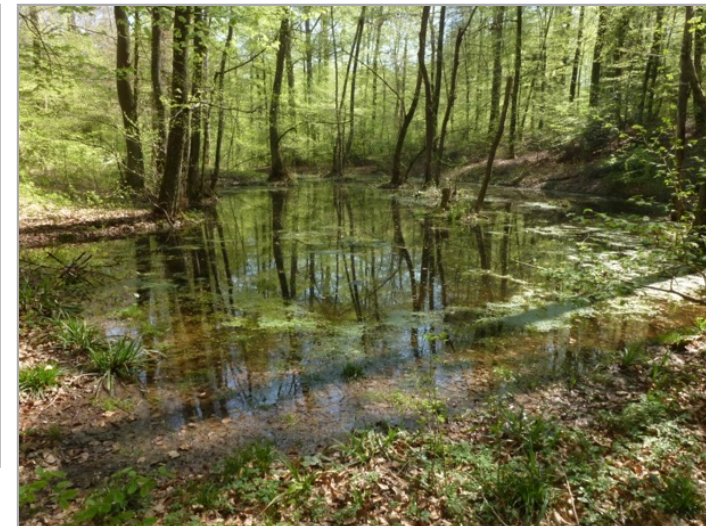
Im Bärenfels 1

Weiher Mitte: Teil einer Kette von untiefen Weiher im Waldareal (geolog. Objekt: Dolinen) mit sehr vielfältigen Lebensräumen, wenig besonnt

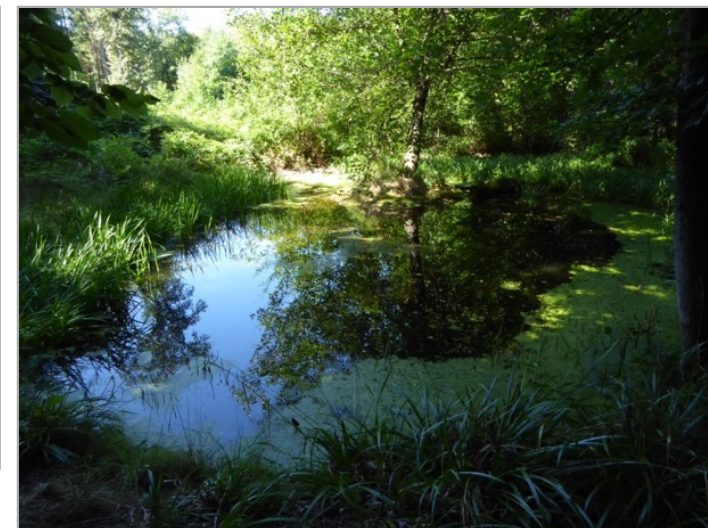
Im Bärenfels 2

März 2021: Goldfischbestand

Weiher West: westlichster Teil einer Kette von untiefen Weiher im Waldareal (geolog. Objekt: Dolinen) mit sehr vielfältigen Lebensräumen, wenig besonnt

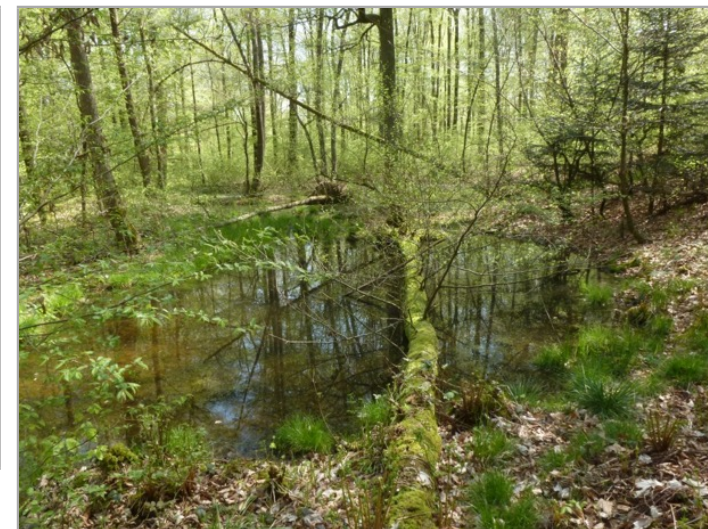
Im Bärenfels 3

Weiherr Ost: Teil einer Kette von untiefen Weiherr im Waldareal (geolog. Objekt: Dolinen) mit sehr vielfältigen Lebensräumen, wenig besonnt

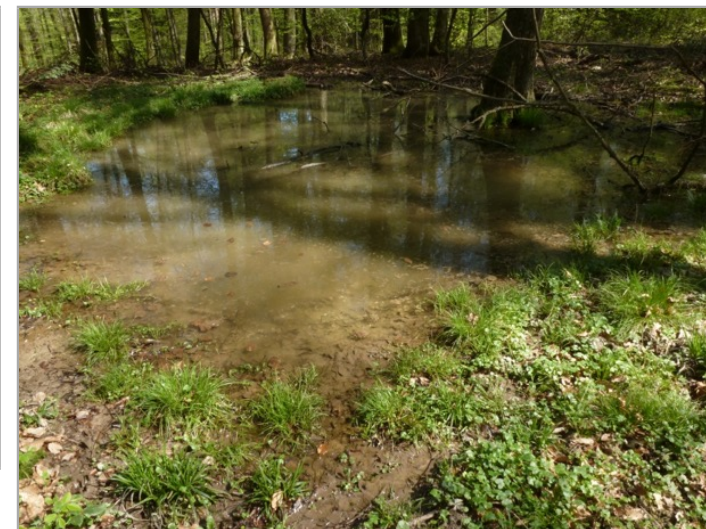
Im Bärenfels 4

Flachwasserbereich Mitte: Teil einer Kette von untiefen Weiherr im Waldareal (geolog. Objekt: Dolinen) mit sehr vielfältigen Lebensräumen, wenig besonnt
