Weihereinventar Baselland Gemeinde Burg i. L.

Stand April 2025

Das vorliegende Inventar beinhaltet eine Übersicht aller Weiher auf dem Gemeindegebiet (ausgenommen sind Weiher auf Privatgrundstücken im Siedlungsgebiet). Es ist das Ergebnis von Felderhebungen, die von Pro Natura BL seit 2012 regelmässig gemacht werden.

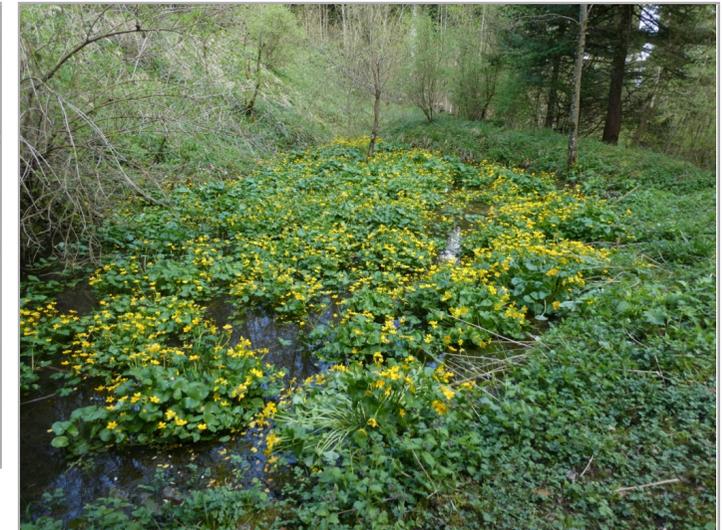
Remel

Zustand und Gefährdung (Datum Beurteilung: 14.04.2025)

2 Weiher im Hangbereich, der untere Weiher (Foto) ist gefüllt, der obere weist hingegen nur einen geringen Wasserstand auf. Die Waldauslichtung ist im Winter 2014/15 erfolgt, Wildschweinkirrung wurde verlegt

2015: Sanierung des oberen Weihers
2014/15: Waldauslichtung

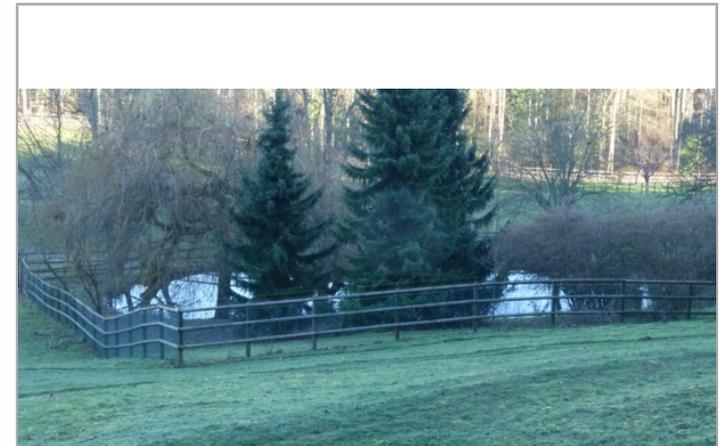
Steigagger

Zustand und Gefährdung (Datum Beurteilung: 02.12.2015)

Gänseweiher direkt beim Hof
