# Weiherinventar Baselland Gemeinde Dittingen

Stand April 2025

Das vorliegende Inventar beinhaltet eine Übersicht aller Weiher auf dem Gemeindegebiet (ausgenommen sind Weiher auf Privatgrundstücken im Siedlungsgebiet). Es ist das Ergebnis von Felderhebungen, die von Pro Natura BL seit 2012 regelmässig gemacht werden.

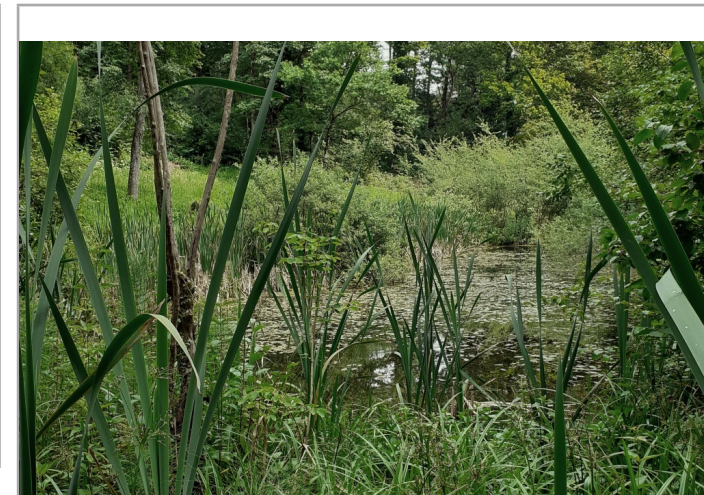
Stelli

Verlandung (schwach, mittel, stark, trocken)   
Beschattung ☐ starker Bewuchs ☒  
Fischbestand ☐ inv. Neophyten ☐

2017: starker Algenwuchs aufgrund der Speisung mit Bachwasser

2016 (?) wurde Gehölzbestand rund um den Weiher stark ausgelichtet und so die Besonnung und die Artenvielfalt im Weiherumfeld verbessert

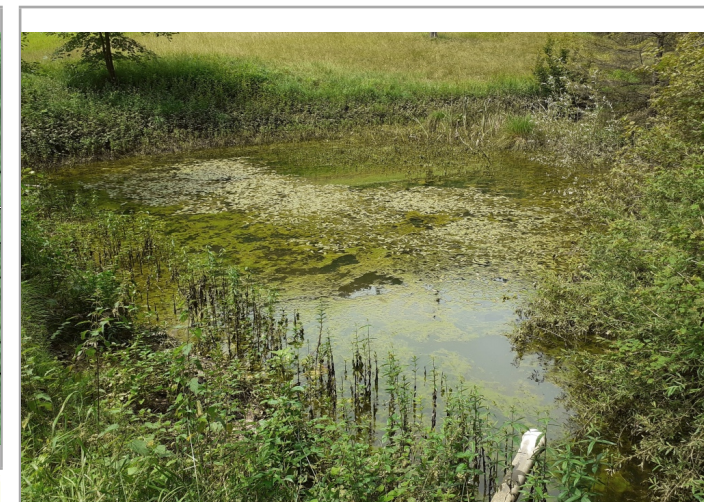
Eismet

2017: nach Trockenperiode nur noch minimale Wasserführung, da Damm offenbar nicht dicht ist

Wasserstand je nach Speisung durch Bach stark schwankend, relativ stark beschattet

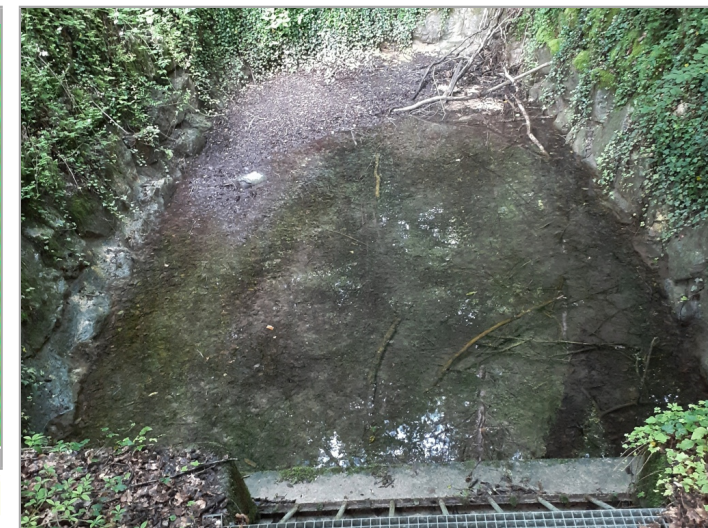
Kälengraben

Kein Weiher, nur Geschiebefang im Chälengrabenbach

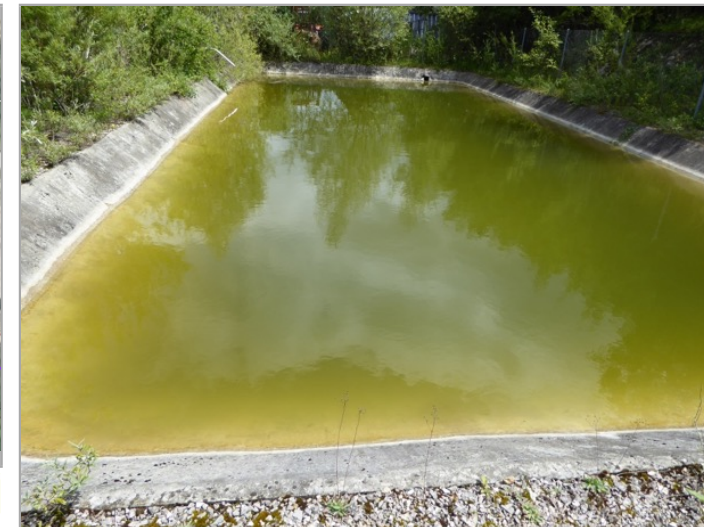
Steinbruch Schachlete

| Bautyp | <input type="text" value="Betonbecken (Absetzbecken)"/> | | |

2017: Nutzung des Steinbruchareals wurde stark intensiviert (Bauschuttauflbereitung, Steinabbau und Aufbereitung zu Koffermaterial)  
--> kaum mehr Raum für temporäre Kleingewässer im Abbau oder Auffüllbereich  
Absetzbecken des Steinbearbeitungsbetriebes ohne Naturwert.

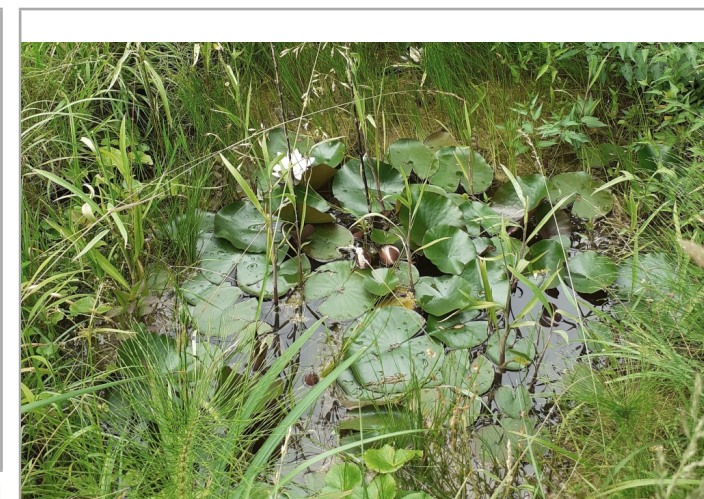
Birbaummatte

Sanierungsbedarf   
Gefährdungen  
Verlandung   
(schwach, mittel, stark, trocken)  
Beschattung  starker Bewuchs ☒  
Fischbestand  inv. Neophyten ☐
