Weihereinventar Baselland Gemeinde Itingen

Stand April 2025

Das vorliegende Inventar beinhaltet eine Übersicht aller Weiher auf dem Gemeindegebiet (ausgenommen sind Weiher auf Privatgrundstücken im Siedlungsgebiet). Es ist das Ergebnis von Felderhebungen, die von Pro Natura BL seit 2012 regelmässig gemacht werden.

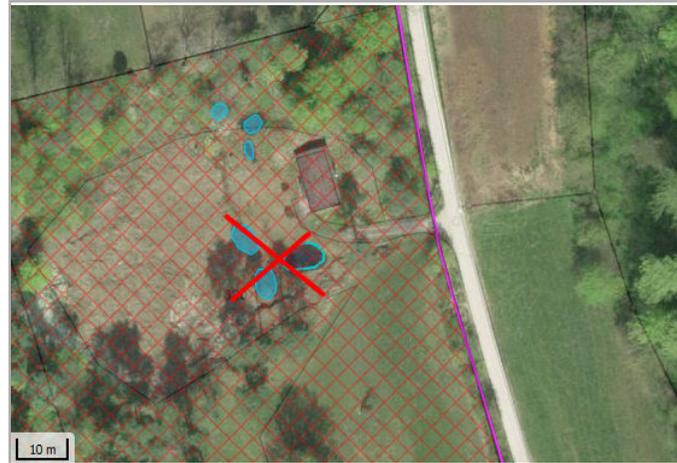
Tal

Aug. 2021: die 3 grösseren Weiher im vordern Teil wurden durch Hangrutsch verschüttet, sodass nur noch 3 kleinere Weiher im hinteren Teil bestehen.

2016 untere beiden Weiher saniert
2013 hintere drei Weiher saniert
2011 grosser Weiher saniert
2006 untere beiden Weiher neu angelegt
2001 grosser Weiher neu angelegt

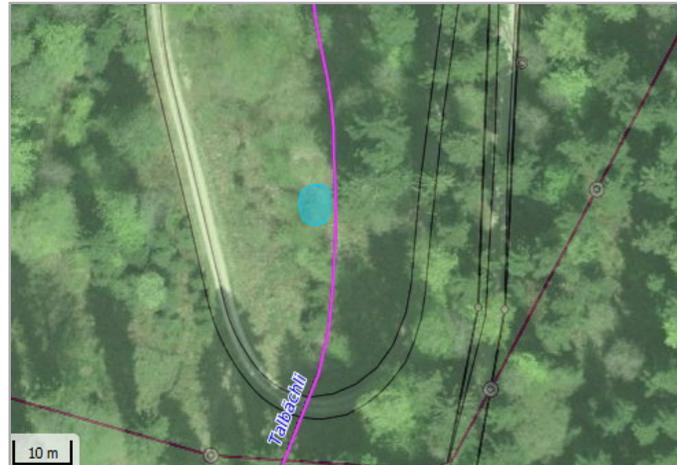
Wolfgraben

Untergrund nicht dicht. Liegt sogar in nasser Periode trocken und ist stark mit Sediment verfüllt

2016: durch Bürgergemeinde saniert.

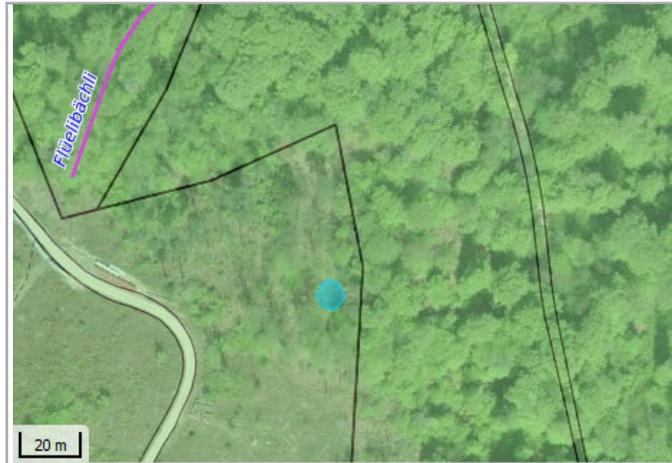
Flüelihau (Talhou)

Aug. 2021: Auch nach sehr nassem Sommer ist Weiher nur schwach gefüllt und weist sehr viel fauliges Laub auf.
2018: Nach trockenem Sommer/Herbst trocken -> Bereich mit Folienabdichtung wäre wertvoll

2016: durch Bürgergemeinde saniert.

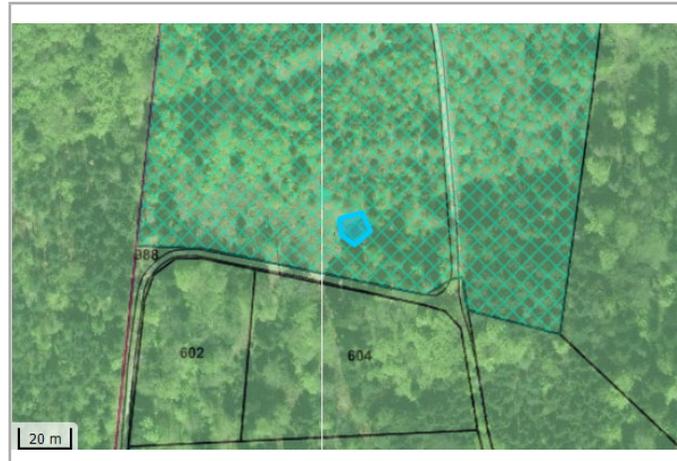
Ebeni

Aug. 2021: praktisch keine Wasserfläche ohne Bewuchs mehr vorhanden
--> Teilausbaggerung wäre sinnvoll

2016: durch Bürgergemeinde saniert.

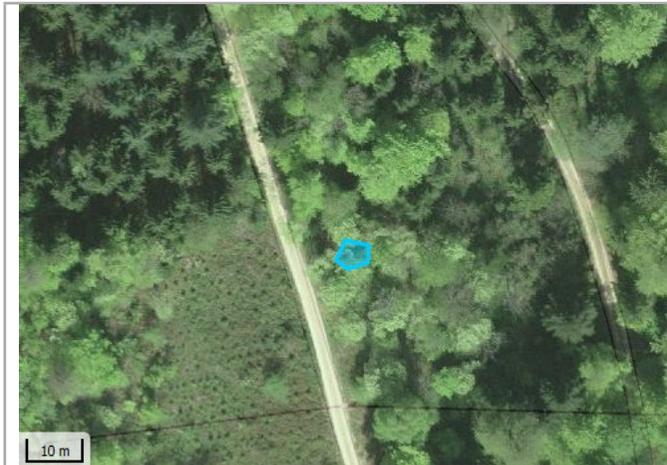
Schweini

kleine Tümpel neben Waldbrünnlein, Aufwertung wäre möglich

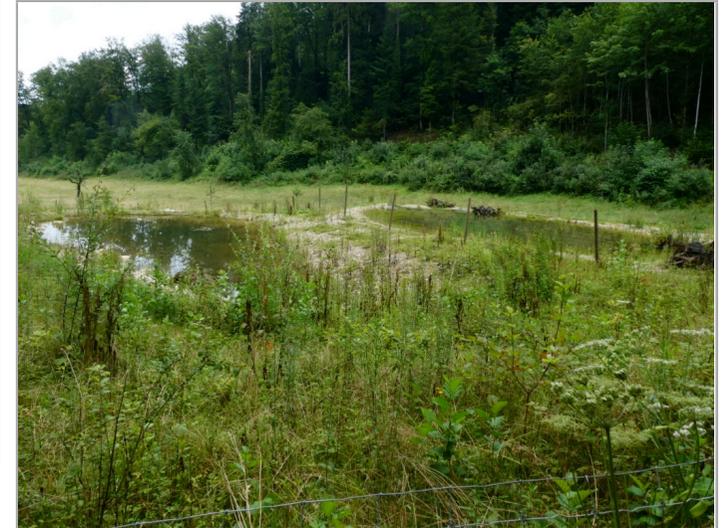
Munimatt

2018 neu erstellte Weiheranlage mit Aufwertungsmassnahmen in der Umgebung (Vernässungszone beim Quellüberlauf, Waldrand, Kleinstrukturen)
Dienstbarkeitsvertrag zwischen Pro Natura Baselland und Bürgergemeinde Itingen. Pflege übernimmt bis auf weiteres der NVV Itingen
