# Weihereinventar Baselland Gemeinde Laufen

Stand April 2025

Das vorliegende Inventar beinhaltet eine Übersicht aller Weiher auf dem Gemeindegebiet (ausgenommen sind Weiher auf Privatgrundstücken im Siedlungsgebiet). Es ist das Ergebnis von Felderhebungen, die von Pro Natura BL seit 2012 regelmässig gemacht werden.

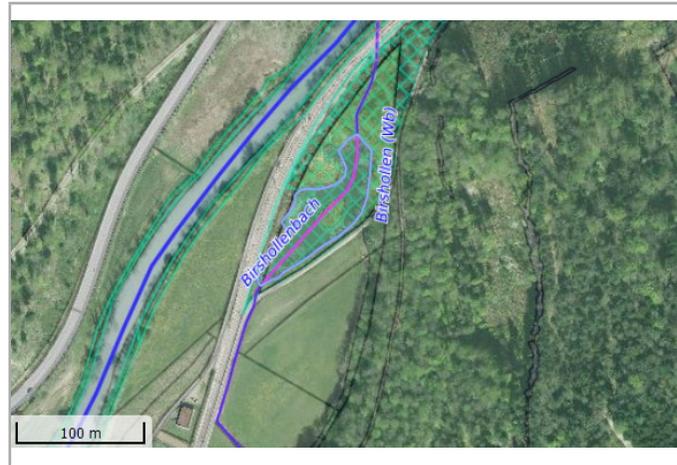
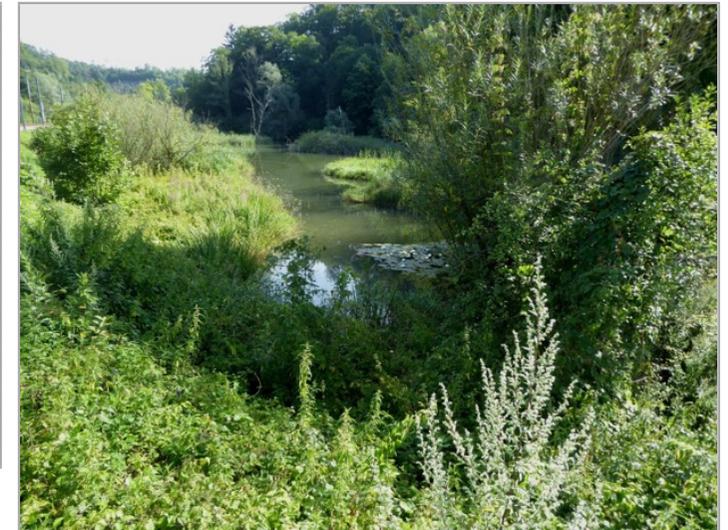
Gemeinde Laufen  
Birshollen (Mühleweiher)

2015: 3 neue Amphibiendurchlässe unter Geleisen mit Leitsystem Richtung Weiher bei den Durchlässen ehemaliger Birs-Altarm, ca. 1977 revitalisiert, Speisung durch Birshollenbach, Fische;

2015: 3 Amphibiendurchlässe unter Geleisen ca. 1977: revitalisiert

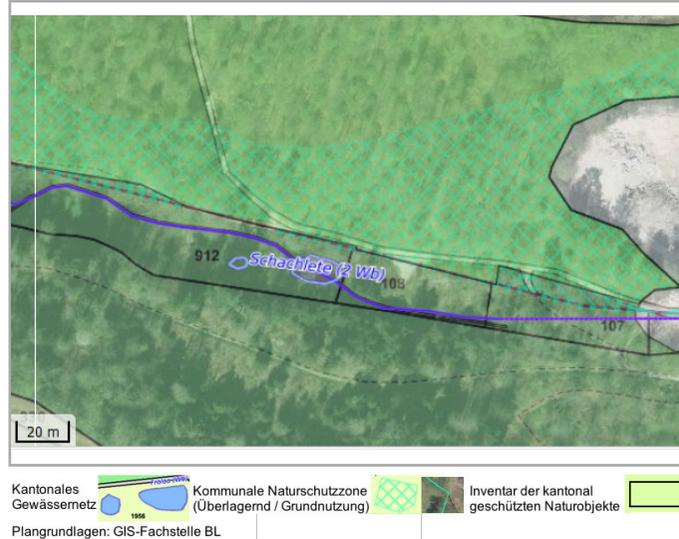
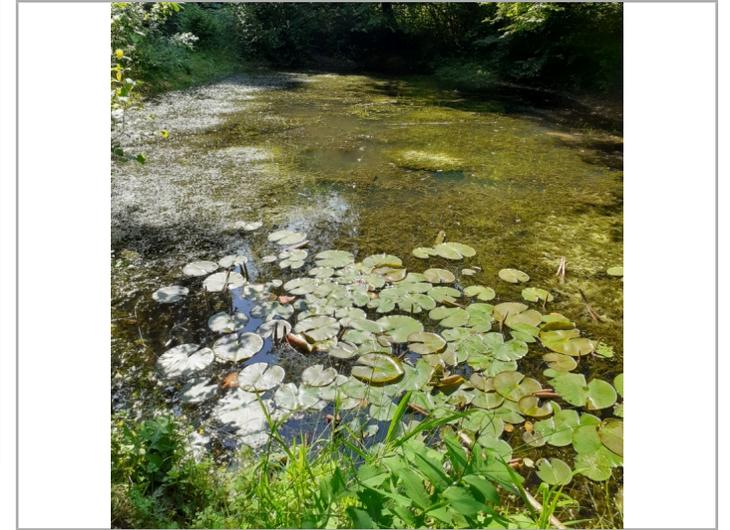
Schachlete

2018/2019: Meldung über Ringelnatter-Jungtiere

Weiher und kleiner Flachwassertümpel wurden im Herbst 2017 durch die Stadt Laufen umfassend saniert und die Umgebung ausgelichtet

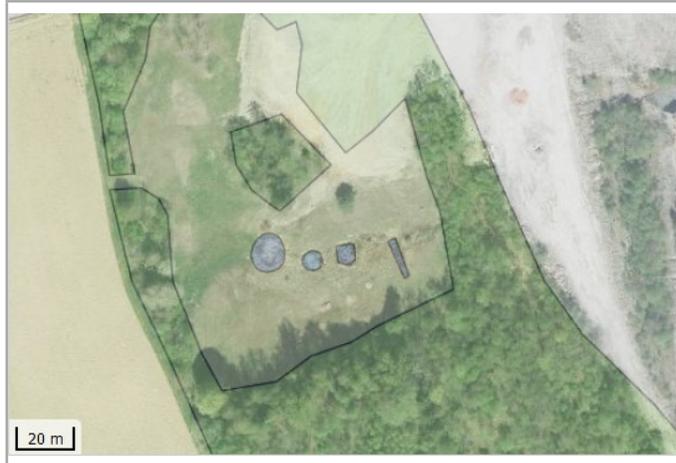
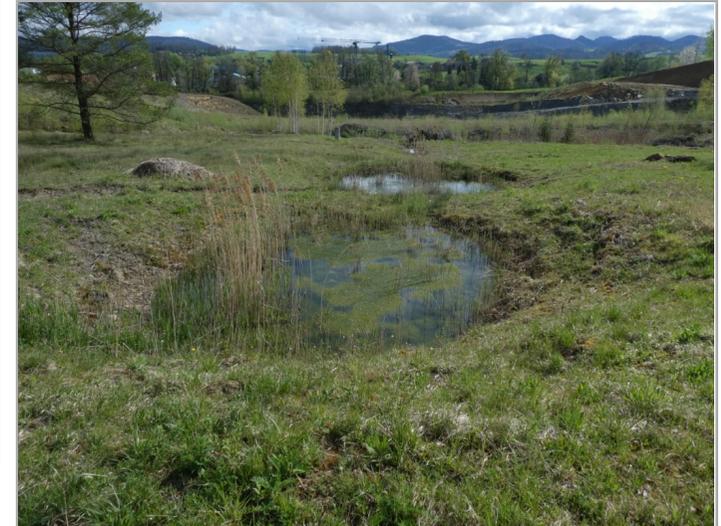
Gemeinde Laufen  
Uf Sal (Lettengrube)

2025 Ergänzung durch neue Weiher im Abbaugelände

2017: Weiher wurden 2016 ausgebaggert und so der zuvor starke Schilfbewuchs zurückgedrängt

treppenförmig angelegte Weiher auf leicht geneigter Feuchtwiese oberhalb Grube, daneben auch (temporäre) Wasserflächen im

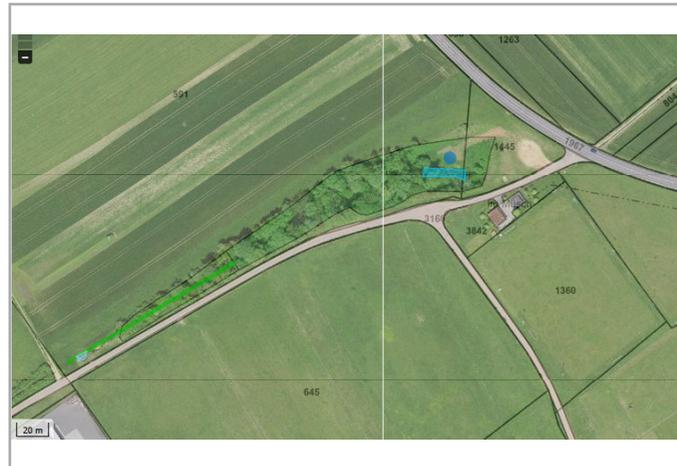
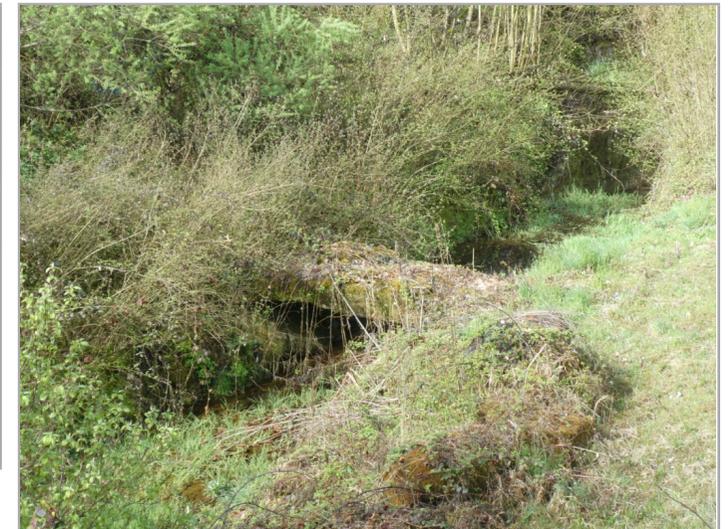
Gemeinde Laufen  
Muesch Tonwarenfabrik

2017: am westlichen Ende des Grabens ist beim Einlaufbauwerk neu ein kleiner Weiher geschaffen worden

Am östlichen Grabenende (KARCH-Koordinaten) kein Weiher sondern nur Auslauf der Drainage mit anschliessendem offenem Graben, ganzes Gelände ziemlich zugewachsen.

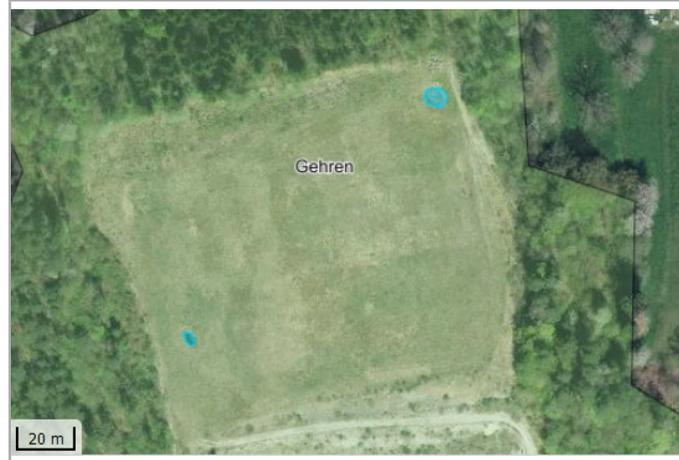
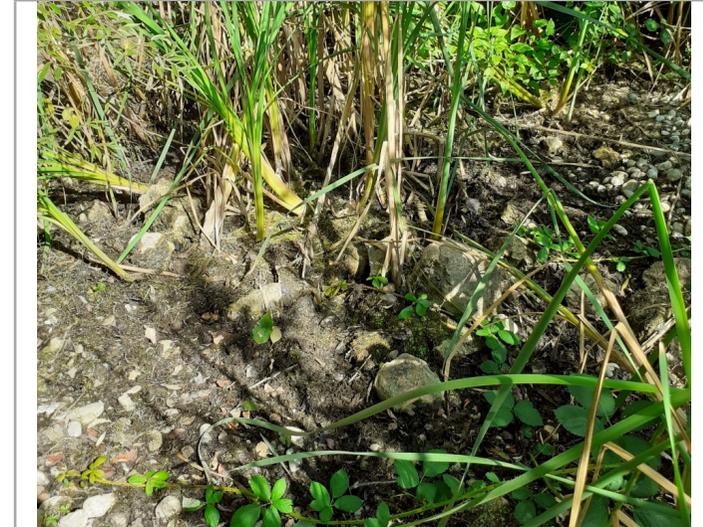
Uf Gehren

2024: Weiher im Sommer ausgetrocknet  
zwei Weiher auf dem Gelände des ehemaligen Steinbruchs

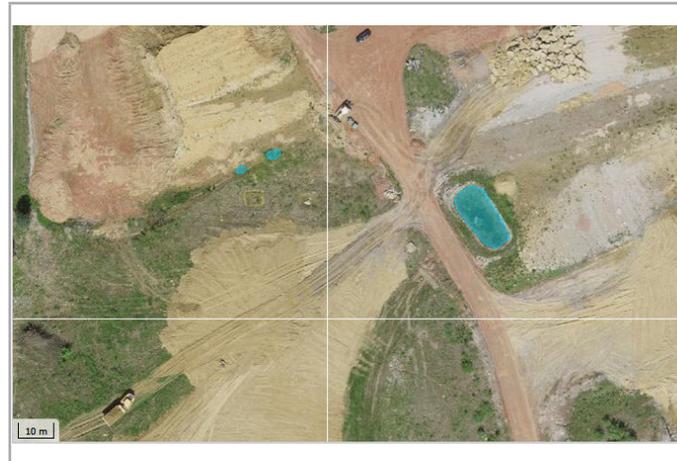
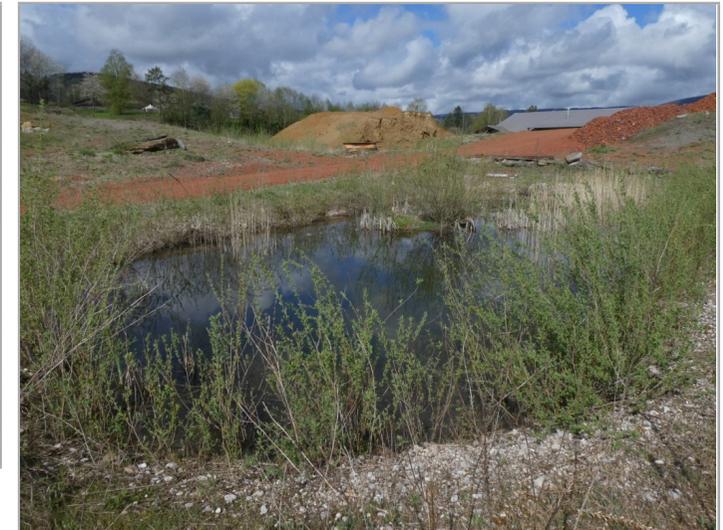
Uf Sal Abbaugelände

2025: Neu 1 grossflächiger Weiher (Foto) neben Grubenerschliessung und zusätzlich kleinere Tümpel neben Löss-Lager im Abbaugelände  
> Abbaugelände seit 2001 im IANB.
