# Weiherinventar Baselland Gemeinde Liestal

Stand April 2025

Das vorliegende Inventar beinhaltet eine Übersicht aller Weiher auf dem Gemeindegebiet (ausgenommen sind Weiher auf Privatgrundstücken im Siedlungsgebiet). Es ist das Ergebnis von Felderhebungen, die von Pro Natura BL seit 2012 regelmässig gemacht werden.

Die folgenden Objektblätter geben Auskunft zum jeweiligen Weiherstandort und Zustand/Sanierungsbedarf des Gewässers. Zudem sind die aktuellsten Amphibienfunddaten der Karch (Koordinationsstelle für Amphibien- & Reptilienschutz CH) sichtbar.

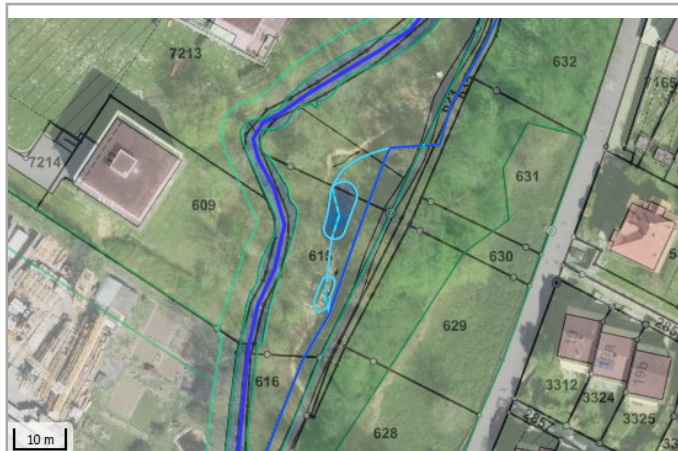
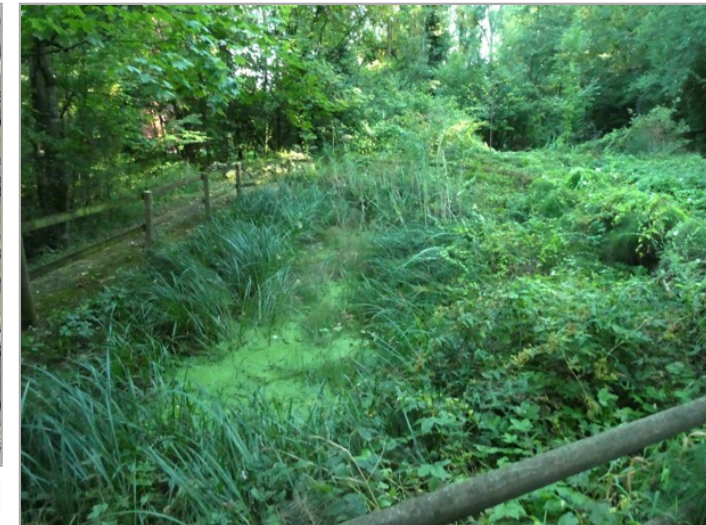
Am Schwieribächli (Schwieri)

Verlandung (schwach, mittel, stark, trocken)

Beschattung ☒ starker Bewuchs ☒

Sept. 2018: stark zugewachsen, vermutlich nur noch untief, starke Beschattung

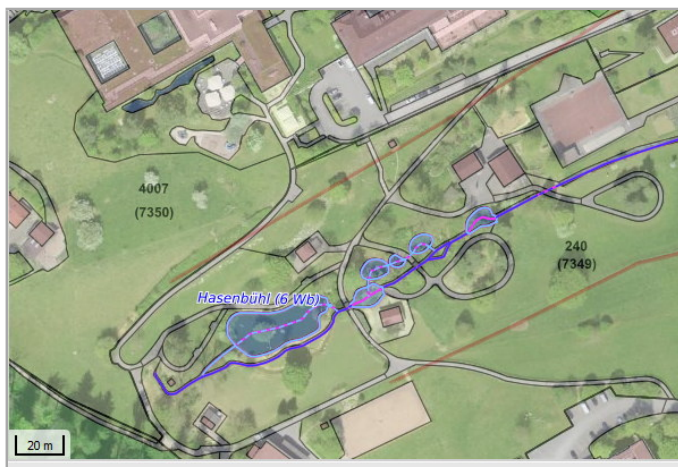
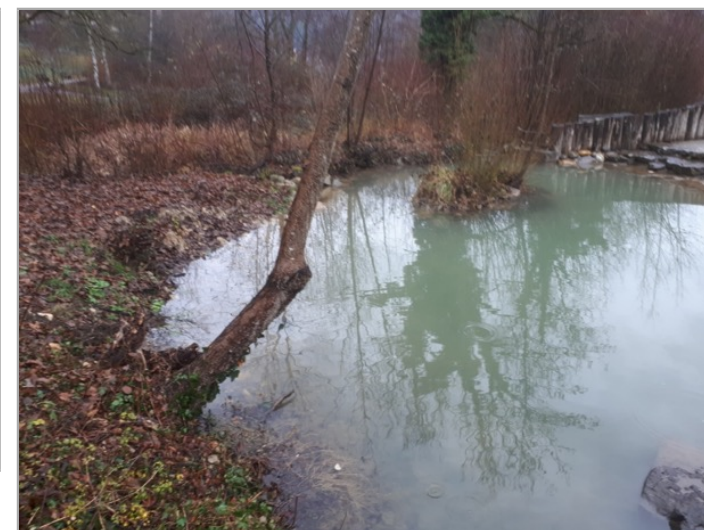
Hasenbühl

Sanierungsbedarf   
 Gefährdungen  
 Verlandung  (schwach, mittel, stark, trocken)  
 Beschattung ☐ starker Bewuchs ☐  
 Fischbestand ☒ inv. Neophyten ☐

6 Hasenbühlweiher mit Bachwasserspeisung (zuoberst Entenweiher, dann Schilfweiher) + 1 Flachweiher direkt vor Hauptgebäude (Goldfischbesatz, Wasserfrösche)

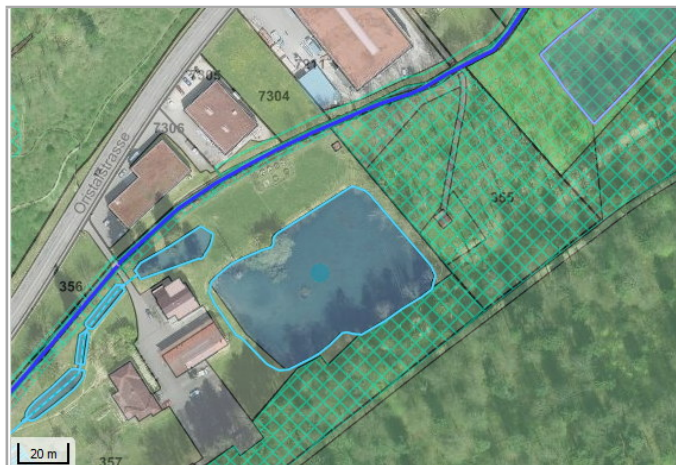
Orishof

Sanierungsbedarf   
 Gefährdungen  
 Verlandung  (schwach, mittel, stark, trocken)  
 Beschattung ☐ starker Bewuchs ☐  
 Fischbestand ☒ inv. Neophyten ☐

ca. 10 Fischzuchtbecken (39.363) und ein Grossweiher (39.362 Foto und Ausschnitt GeoView) mit ca. 4000 m2

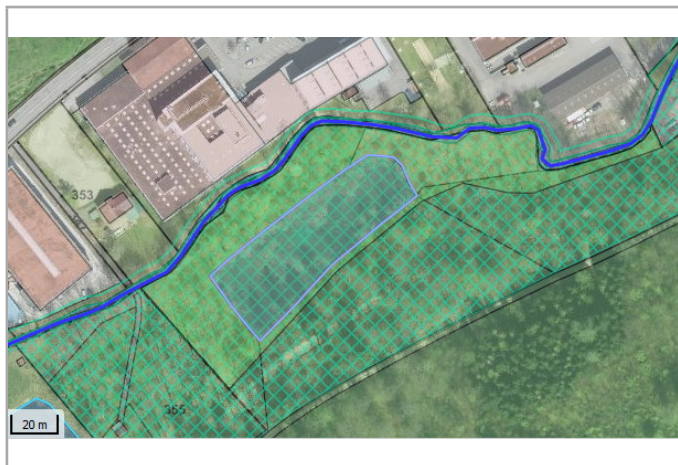
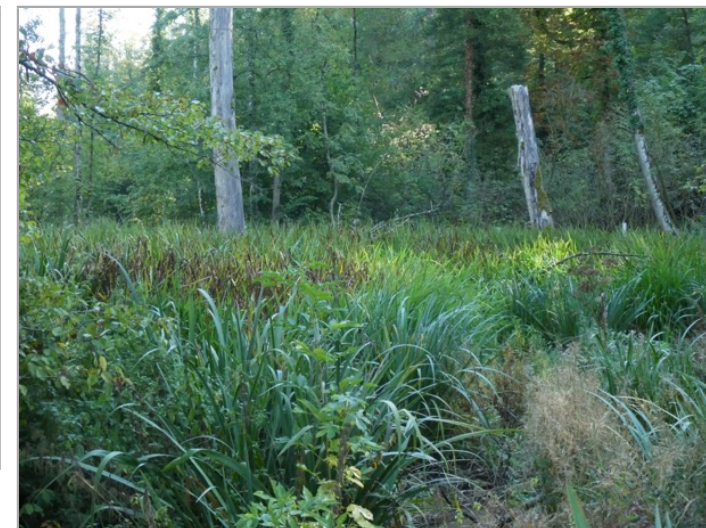
Spinnlerweiher

Verlandung (schwach, mittel, stark, trocken)   
Beschattung ☐ starker Bewuchs ☒  
Fischbestand ☐ inv. Neophyten ☐

Sept. 2018: im oberen Bereich stark zugewachsen; Projekt für Sanierung/Aufwertung besteht

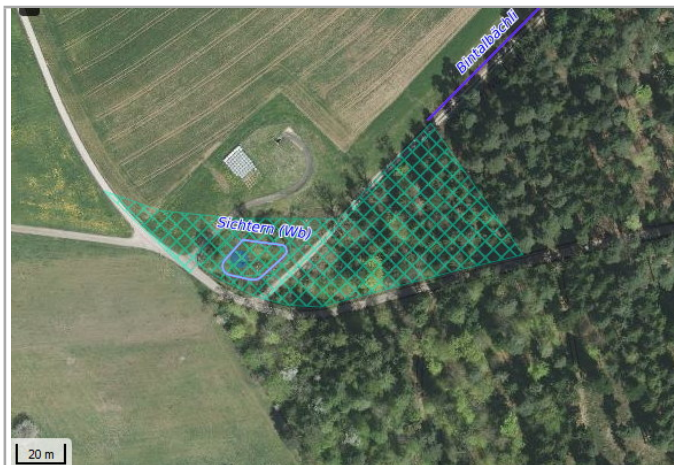
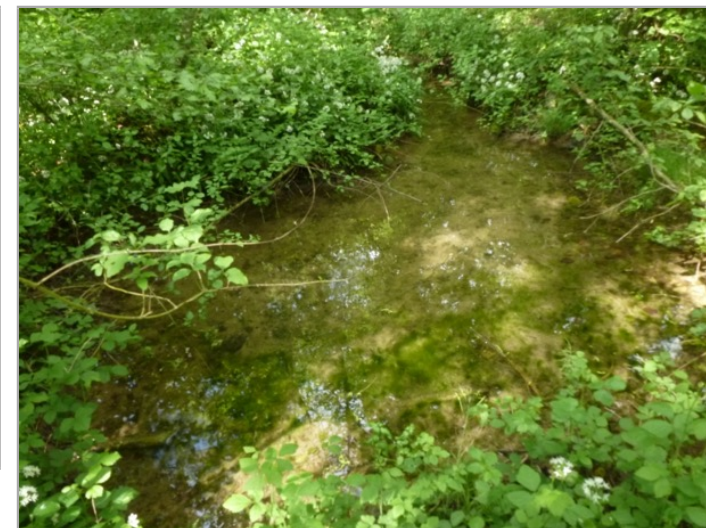
Sichtern

mehrere kleine, flache Tümpel im Waldareal, Wasserführung nur nach Niederschlagsperioden (Speisung durch Drainage).

2014: Durch Holzschlag ist Besonnung der Tümpel verbessert worden.

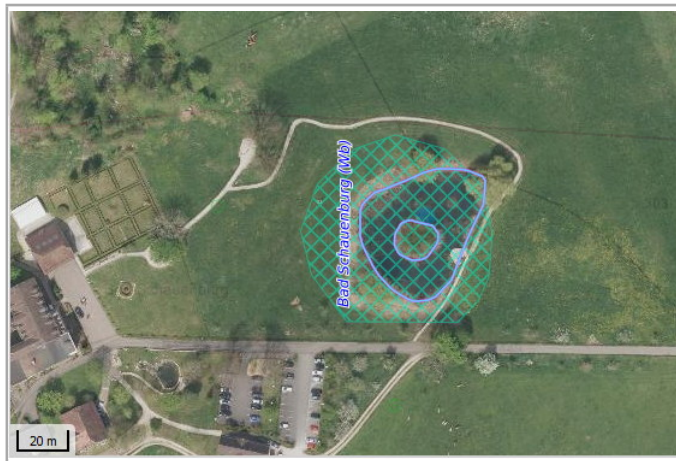
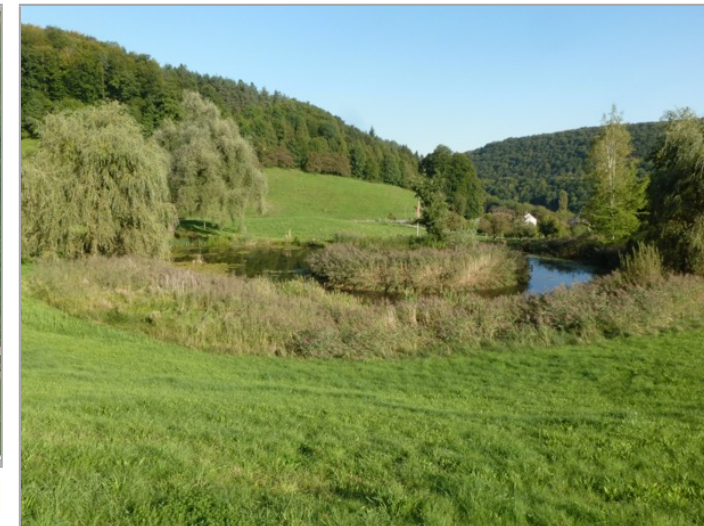
Gemeinde Liestal  
Bad Schauenburg

Feb. 2018: neues Leitsystem für zuwandernde Amphibien über die Schönmattestrasse nördlich des Weihers

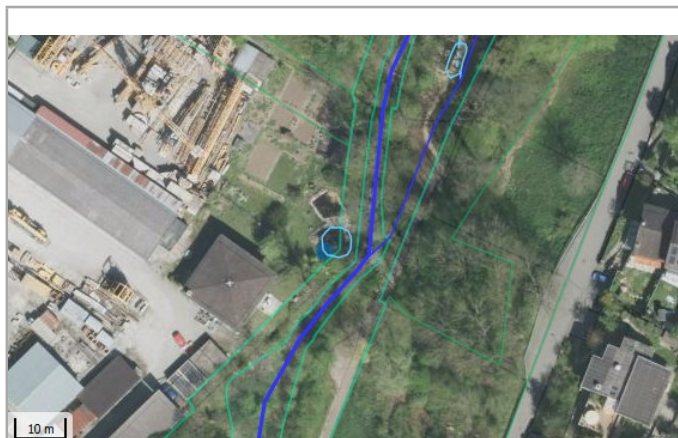
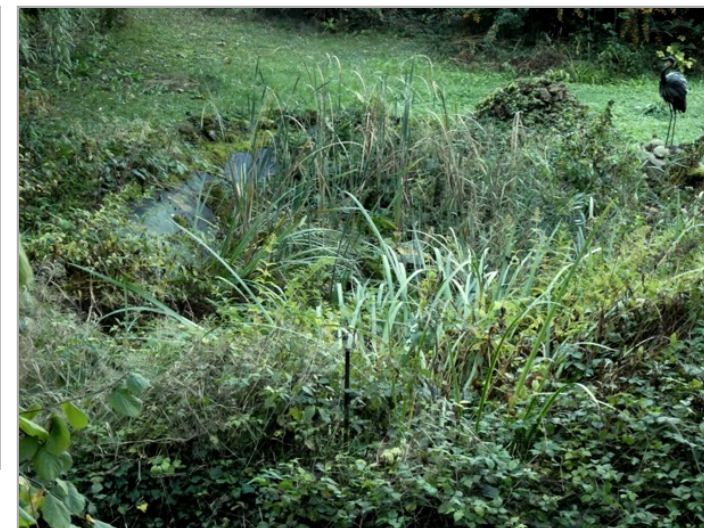
Oristal

Verlandung   
(schwach, mittel, stark, trocken)  
Beschattung ☐ starker Bewuchs ☒  
Fischbestand ☐ inv. Neophyten ☐

Weiher auf Privatreal direkt neben Schwelle Orisbach

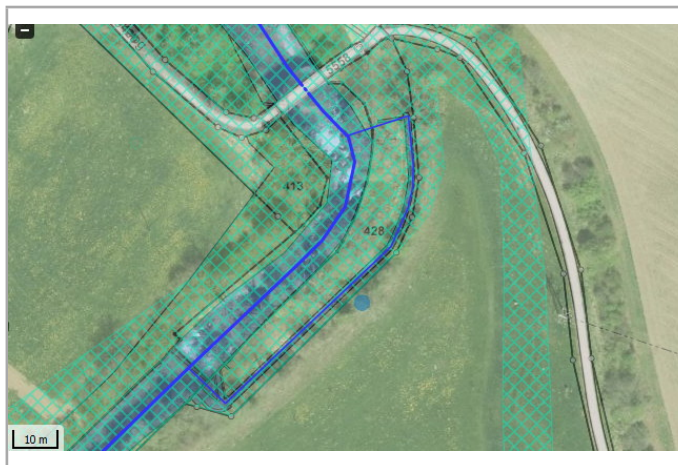
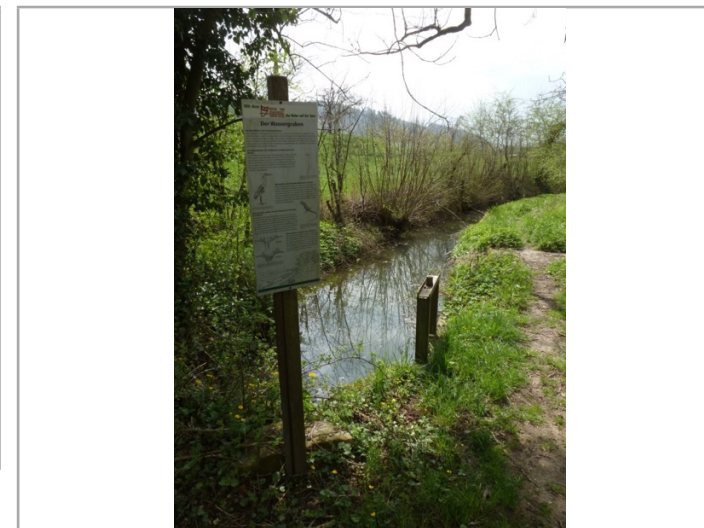
Gräubern

Sept. 2018: aufgrund des tiefen Wasserstandes der Frenke trocken; (ca. 100 m langer ehemaliger Gewerbekanal mit Speisung aus Frenke)

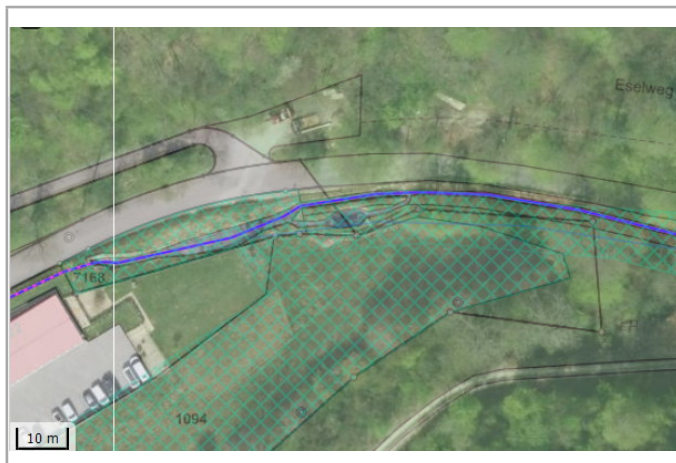
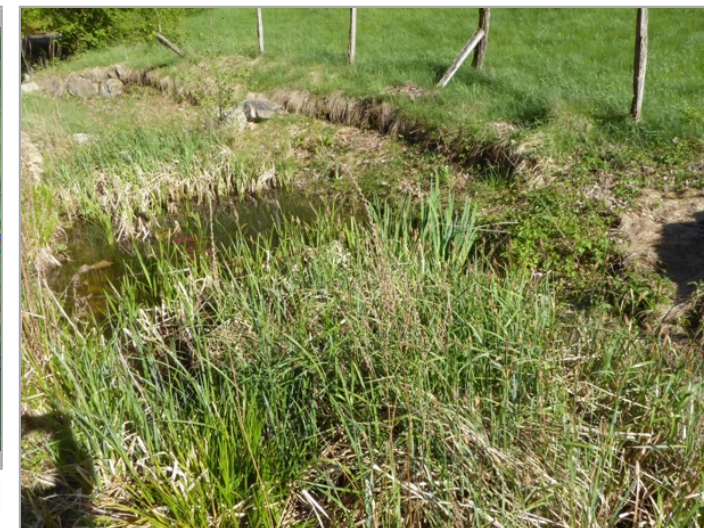
Weideli

Beschattung ☐ starker Bewuchs ☒

weiter oben im benachbarten Weidelibächli grosse Bestände an Feuersalamander in Vertiefungen des Bachbettes

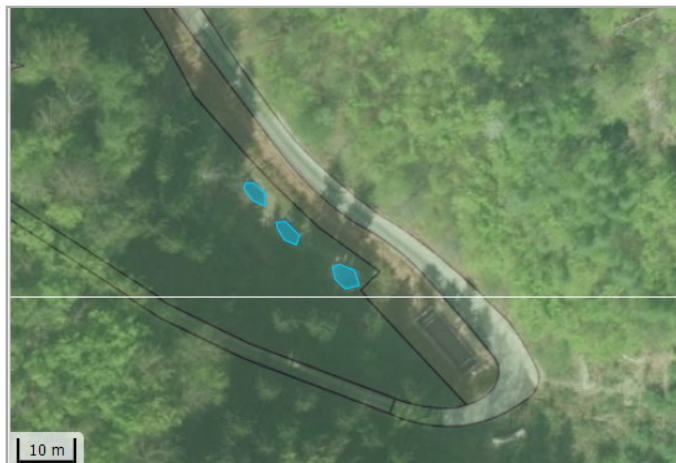
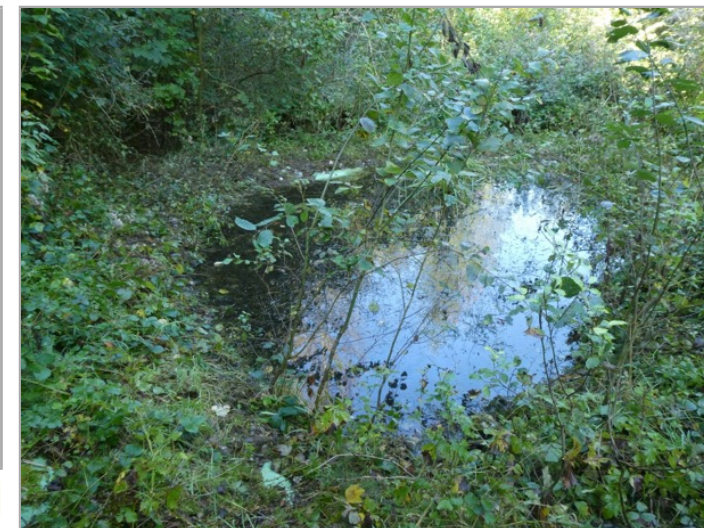
Weideli (Deponiefuss)

3 Weiher als Ersatzmassnahmen Deponie Höli, benachbartes Absetzbecken der Deponieentwässerung wurde mit Kiesrampe amphibienfreundlich umgestaltet

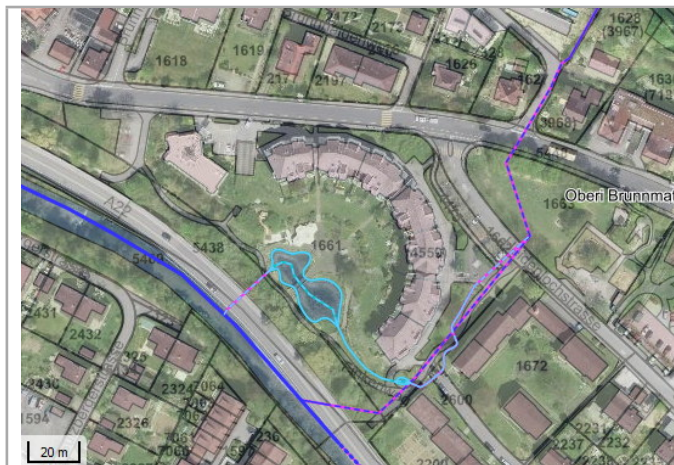
Ob. Brunnmatt

Weiheranlage innerhalb Siedlung  
 Amphibien werden seit Jahren von der problematischen Zugstelle Arisdörferstrasse in den Spinnlerweiher umgesiedelt

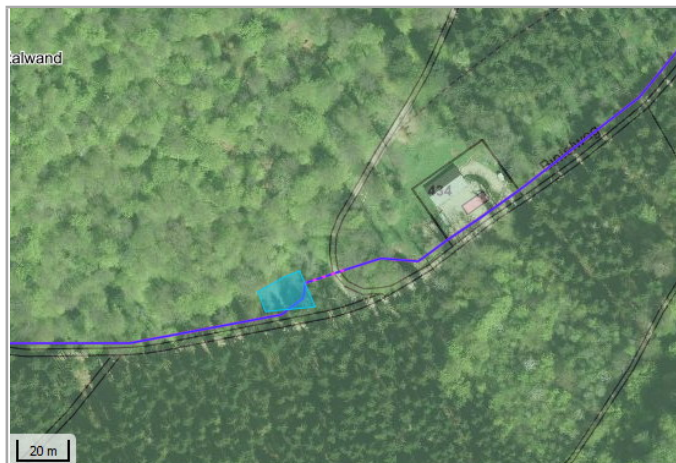
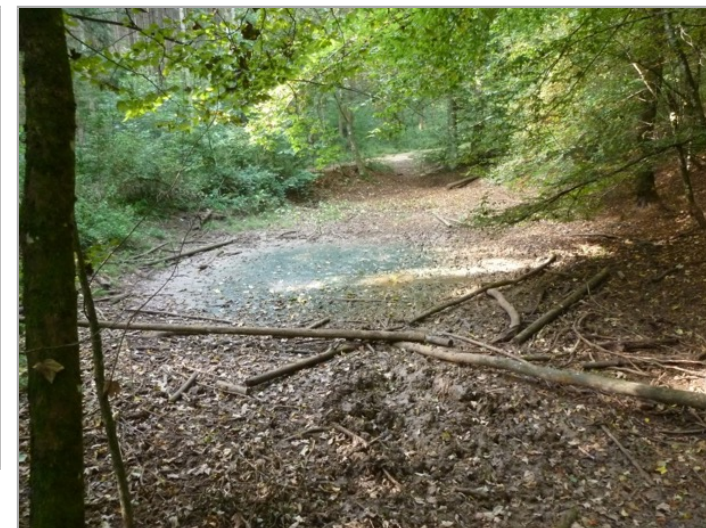
Bintal

primär als Geschiebesammler/Rückhaltebecken ausgebildet (Damm), nur temporär Wasserführung

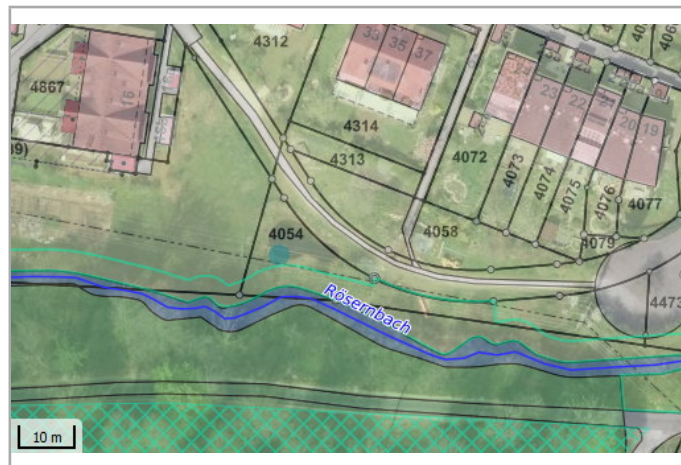
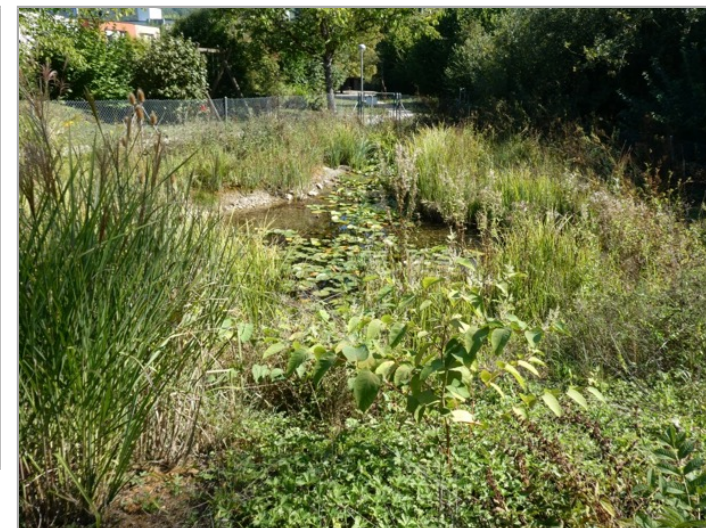
Brüelmatten

Fischbestand ☐ inv. Neophyten ☒

Sept. 2018: Japanknöterich in der Weiherumgebung!  
2016 von NVL saniert

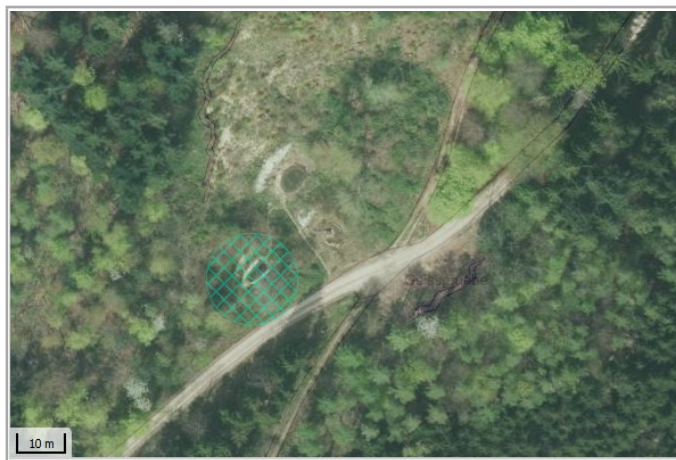
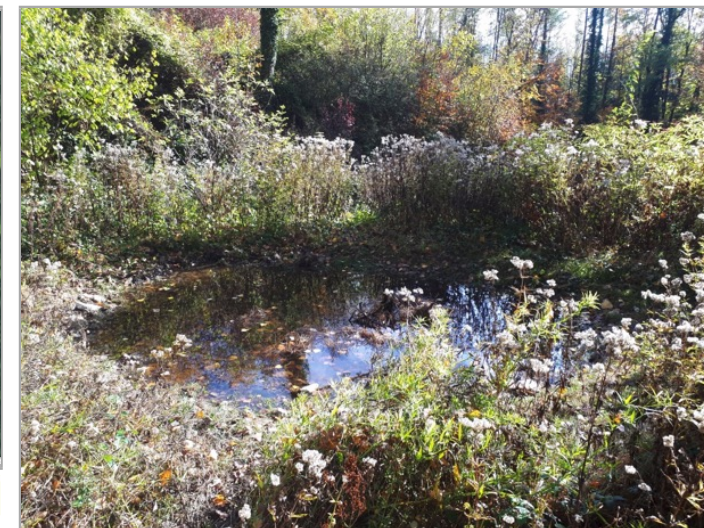
Gemeinde Liestal  
Geissweg (Windetelholden)

2 Folienweiher und ein Tümpel mit temporärer Wasserführung, einige Kaulquappen von Glöggelfrosch im April 2013

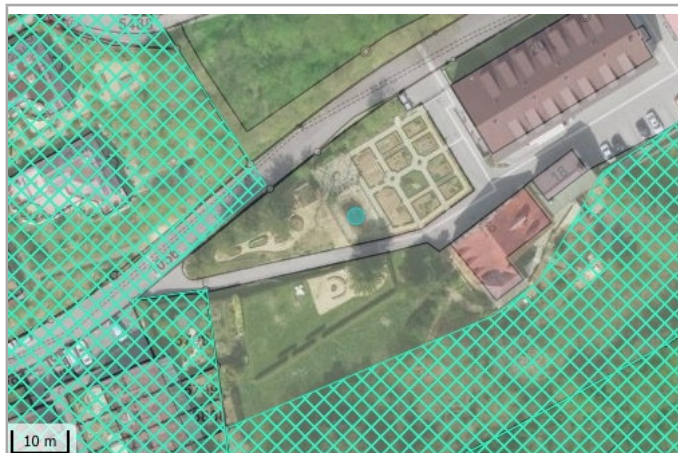
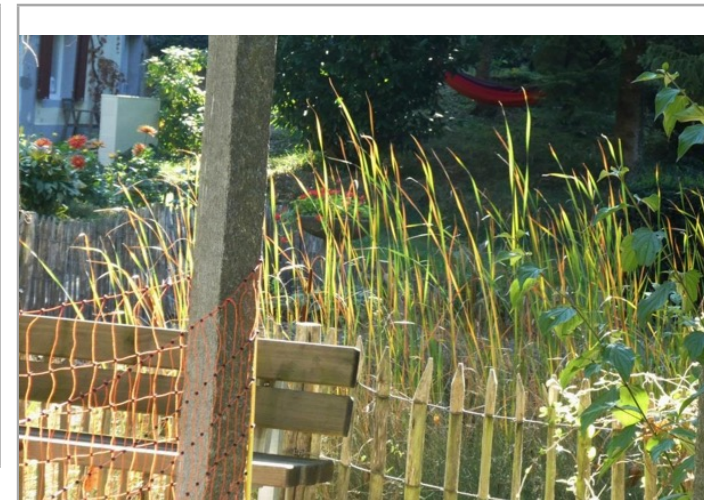
Weideliweg

kleiner Gartenweiher auf Privatareal

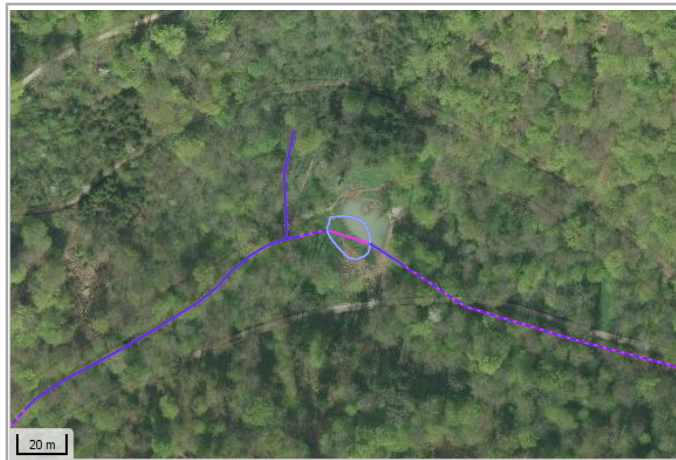
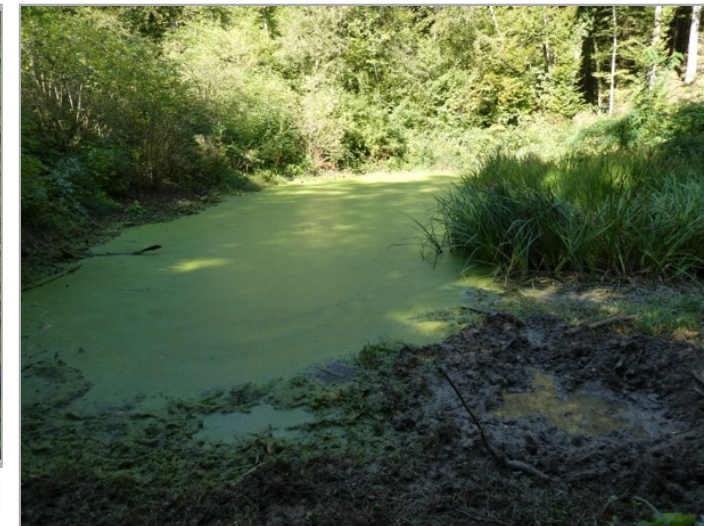
Elbisweiher

Beschattung ☒ starker Bewuchs ☐

nur noch kleiner Teilbereich wasserführend, Wildschweinsuhle
