Weiherinventar Baselland  
Gemeinde Münchenstein

Stand April 2025

Das vorliegende Inventar beinhaltet eine Übersicht aller Weiher auf dem Gemeindegebiet (ausgenommen sind Weiher auf Privatgrundstücken im Siedlungsgebiet). Es ist das Ergebnis von Felderhebungen, die von Pro Natura BL seit 2012 regelmässig gemacht werden.

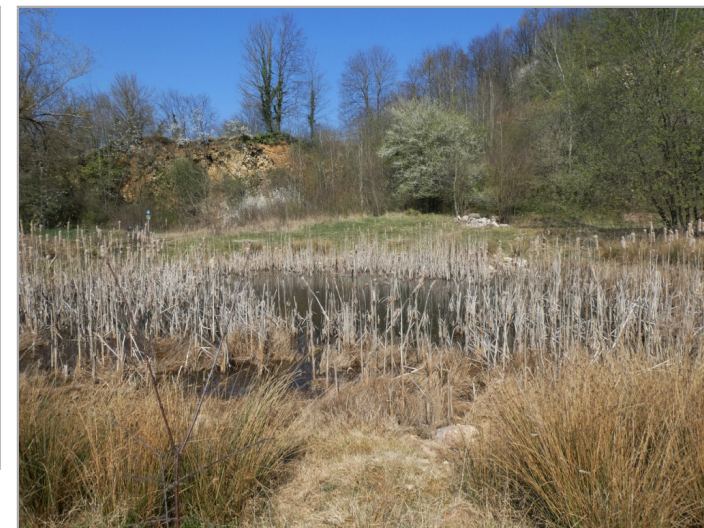
Gipfli (Grube Blinden)

Sanierungsbedarf   
 Gefährdungen  
 Verlandung  (schwach, mittel, stark, trocken)  
 Beschattung ☐ starker Bewuchs ☐  
 Fischbestand ☐ inv. Neophyten ☐

2024: der grössere Weiher am Nordrand der Grube wurde saniert (siehe Luftaufnahme im GeoView)  
 2022: Bild des südlichen Weihers und des Grubengeländes die beiden kleineren Weiher weisen starken Bewuchs auf  
 2015: zwei neue Weiher im Bereich des früheren Kompostplatzes

2015: 2 neue Weiher erstellt

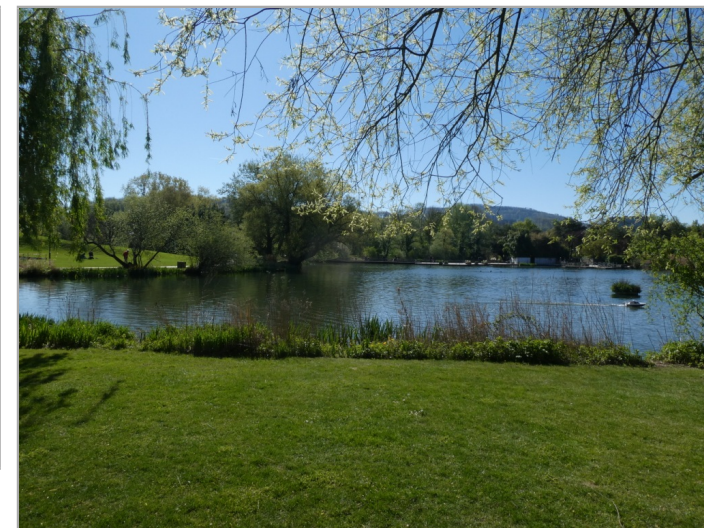
St. Albansee Grün 80

2017: Nutria hat sich in der Weiherlandschaft angesiedelt  
Fisch- und Entenweiher, Modellschiffe, starker Publikumsverkehr

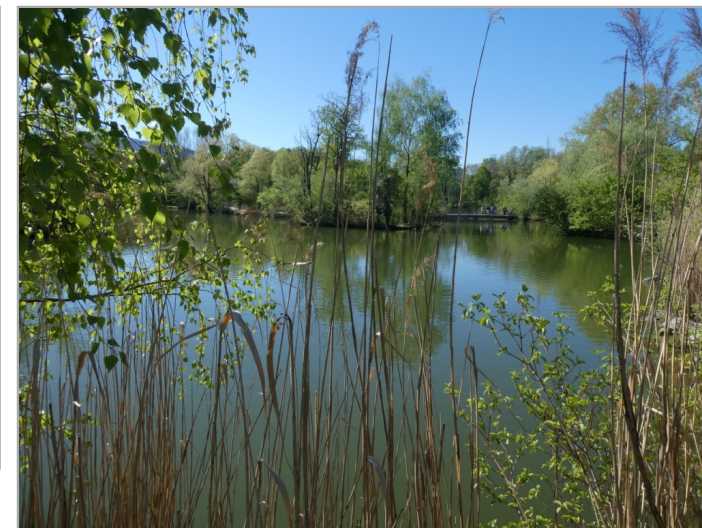
Quellsee Grün 80

2017: Nutria hat sich in der Weiherlandschaft angesiedelt  
 Fisch- und Entenweiher mit Steg und kleiner Insel, starker Publikumsverkehr  
 Aufwertungspotential gemäss Weiherliste Kanton

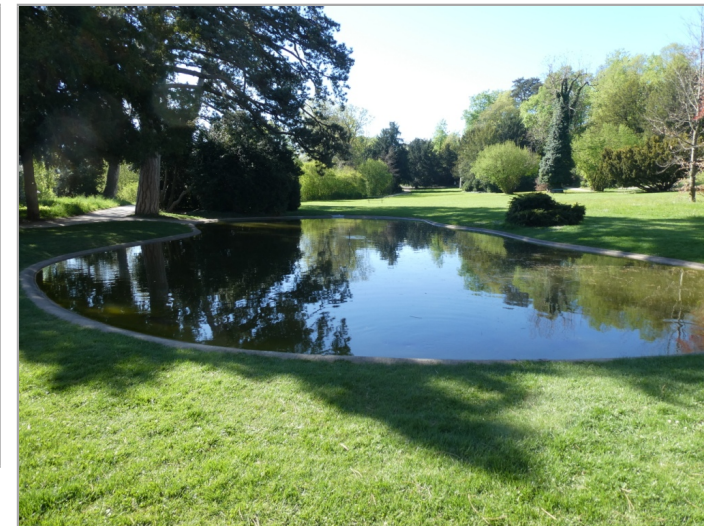
Brüglingen 1

Sanierungsbedarf   
 Gefährdungen  
 Verlandung  (schwach, mittel, stark, trocken)  
 Beschattung  starker Bewuchs   
 Fischbestand ☒ inv. Neophyten

Teil des englischen Gartens (Kulturobjekt);  
 grosser Karpfenbestand

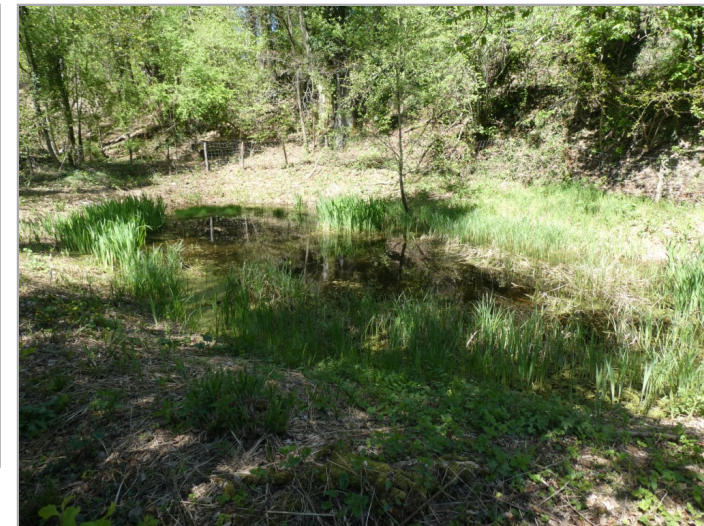
Im Kugelfang (Au)

Verlandung   
(schwach, mittel, stark, trocken)  
Beschattung ☐ starker Bewuchs ☐  
Fischbestand ☒ inv. Neophyten ☐

2017: Goldfischbestand

im Bereich des Kugelfangs anstelle des früheren Weihers 42.371 Au angelegt

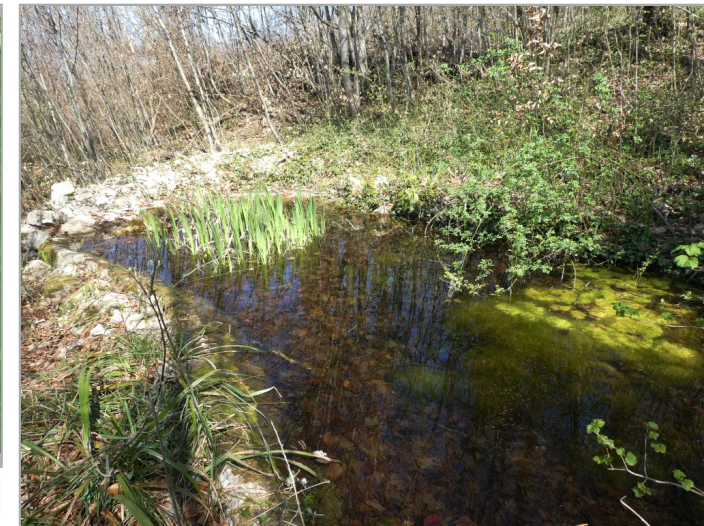
Spitalholz (Reservoir)

Verlandung (schwach, mittel, stark, trocken)   
 Beschattung ☒ starker Bewuchs ☐  
 Fischbestand ☐ inv. Neophyten ☐

2022: recht starke Beschattung  
 viel Laubsediment im Weiher  
 Speisung durch Wasser des Laufbrunnens beim Reservoir

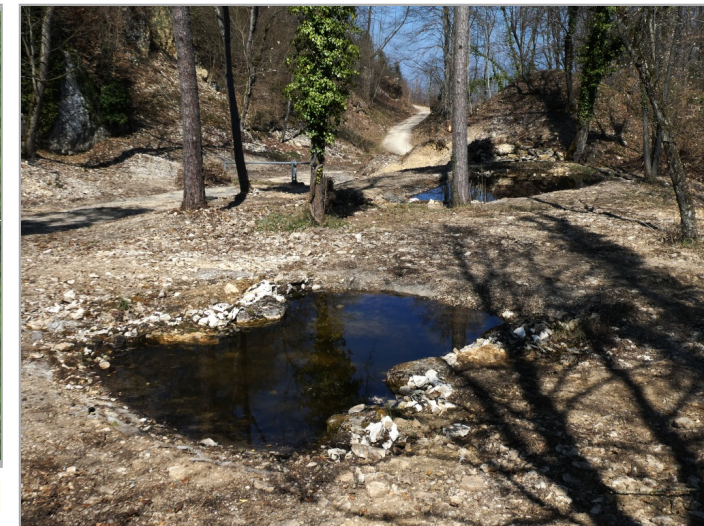
Gemeinde Münchenstein  
Grube Winterholden (Hintere Ebene)

März 2022: Umgebung wurde weitgehend von Bewuchs befreit, kaum mehr

Kleinstrukturen, viel Laubsediment in den Weihern

Jan. 2017: Umgebung wurde ausgelichtet, relativ viel Laubsediment

Juni 2013: Umgebung stark überwuchert

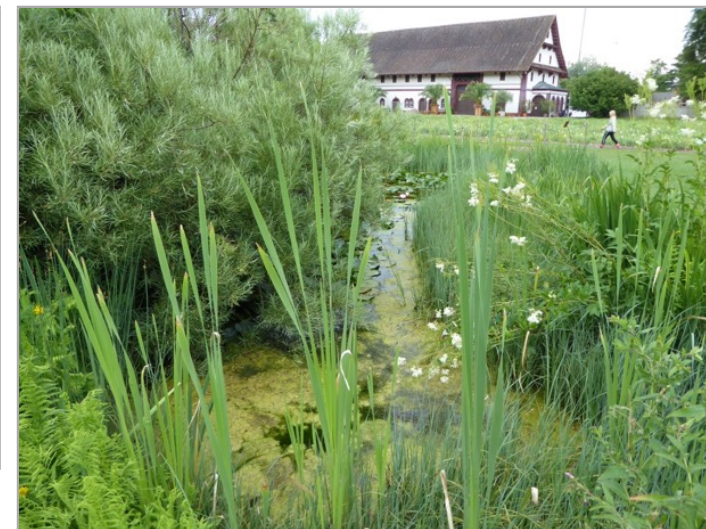
Brüglings 3

April 2022: Weiher aufgrund von Bauarbeiten nicht zugänglich

Hauptweiher wurde 2017 ausgelichtet

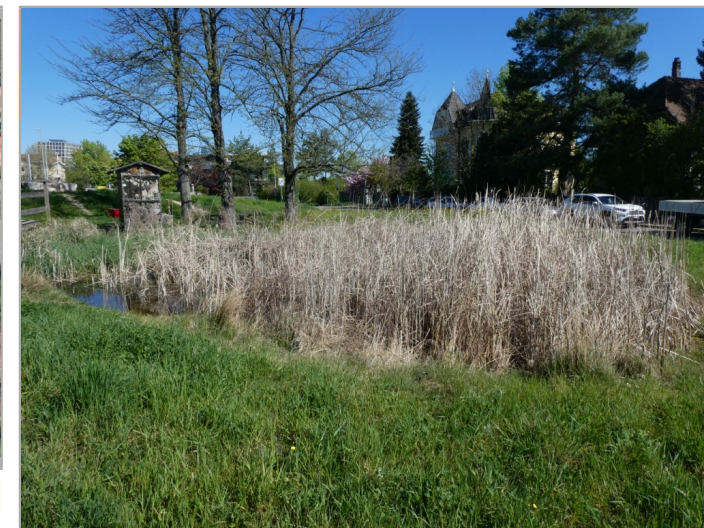
Inneri langi Heid

Sanierungsbedarf   
 Gefährdungen  
 Verlandung  (schwach, mittel, stark, trocken)  
 Beschattung ☐ starker Bewuchs ☒  
 Fischbestand ☐ inv. Neophyten ☐

April 2022: offene Wasserfläche durch Schilf stark reduziert  
 mitten im Siedlungsgebiet mit zahlreichen angrenzenden Verkehrswegen und viel Publikumsverkehr

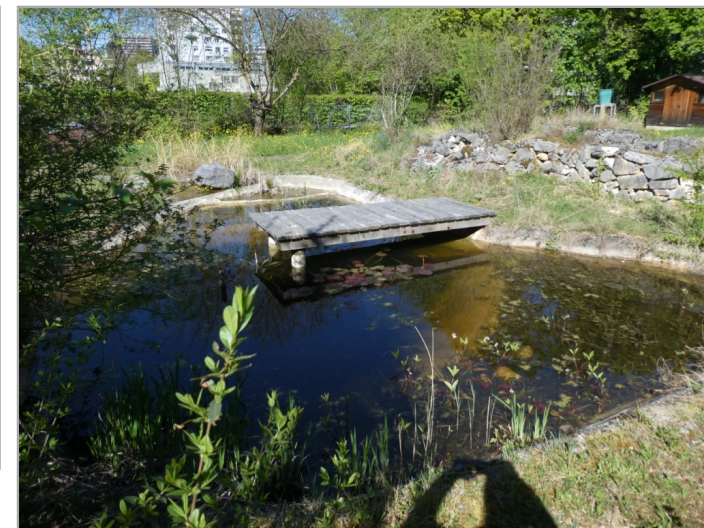
Gymnasium

2 grössere Schulhausweiher des Gymnasiums + kleinere Tümpel

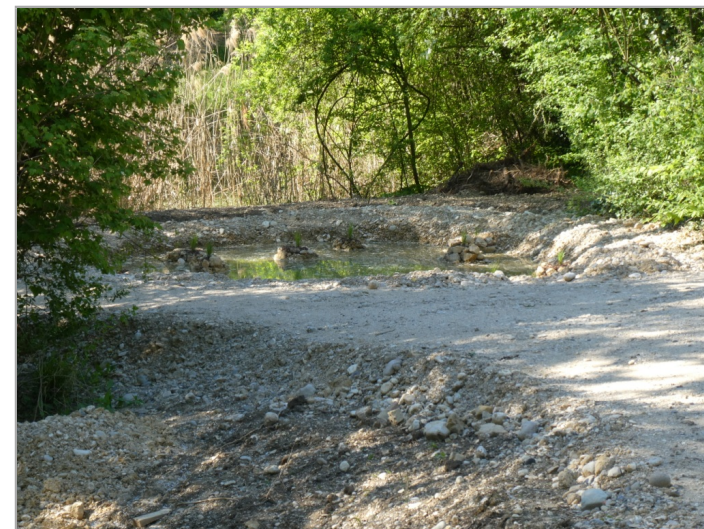
Brüglingen 2

Beschattung ☐ starker Bewuchs ☒

April 2022: Nördlich des bestehenden Weihers wurden neu zwei Kleinweiher geschaffen (Gelände aufgrund Bauarbeiten nicht zugänglich)

Zusätzlicher kleiner Tümpel am St. Albanteich bei 613330 264665 (Folie mit ca. 5 m2 Fläche)

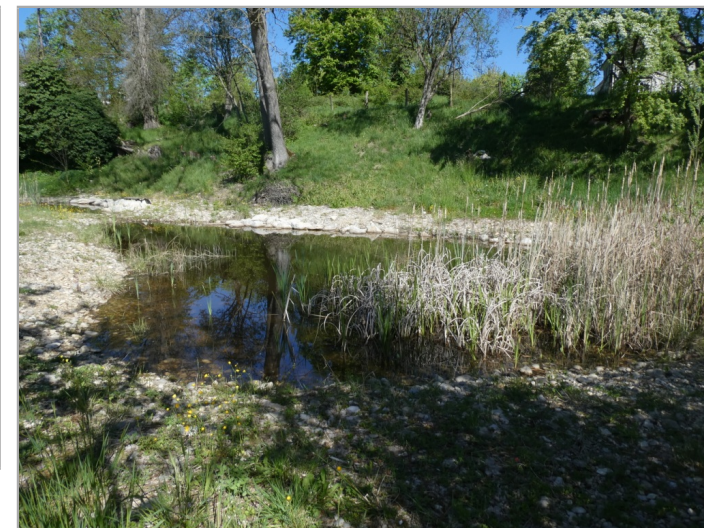
2018 neu erstellte Weiherr im Naturschutzgebiet Hofmatt

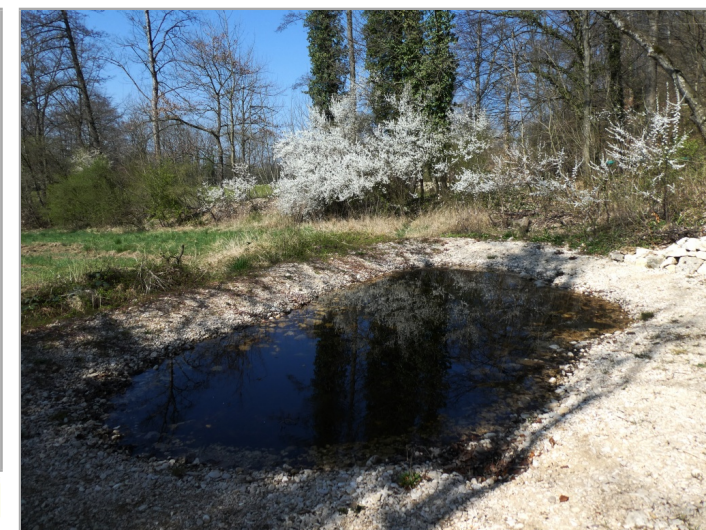
Mühlematt Süd

2020 neu erstellter Weiher im Naturschutzgebiet Teufelsgrabenbach; zusammen mit Mühlematt Mitte und Mühlematt Nord (beide Gemeinde MuttENZ)
