# Weiherinventar Baselland Gemeinde Oberwil

Stand April 2025

Das vorliegende Inventar beinhaltet eine Übersicht aller Weiher auf dem Gemeindegebiet (ausgenommen sind Weiher auf Privatgrundstücken im Siedlungsgebiet). Es ist das Ergebnis von Felderhebungen, die von Pro Natura BL seit 2012 regelmässig gemacht werden.

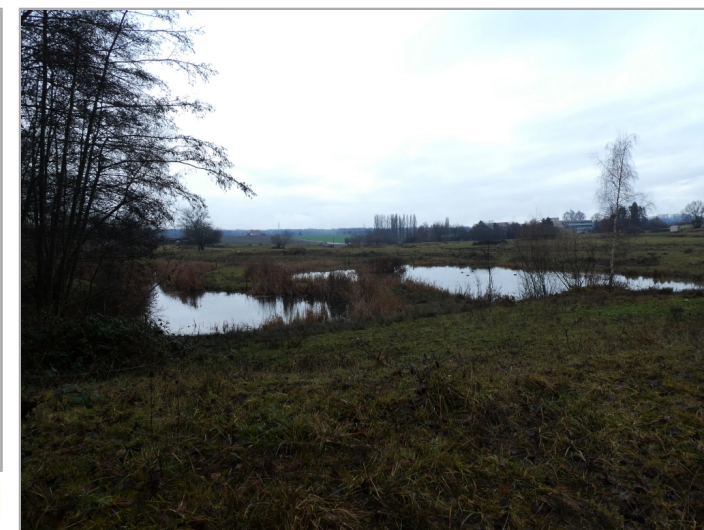
Ziegelei

Die Flachweiher und temporären Überschwemmungsflächen im Bereich der Inertstoffdeponie wurden 2009/10 neu erstellt, während im südlichen Teil permanente Weiher aus der Zeit des Tonabbaus bestehen (47.462).  
 Pflege der Flächen erfolgt durch Beweidung mit Hochlandrindern und Wasserbüffeln  
 > seit 2001 im IANB (Objekt BL 45).

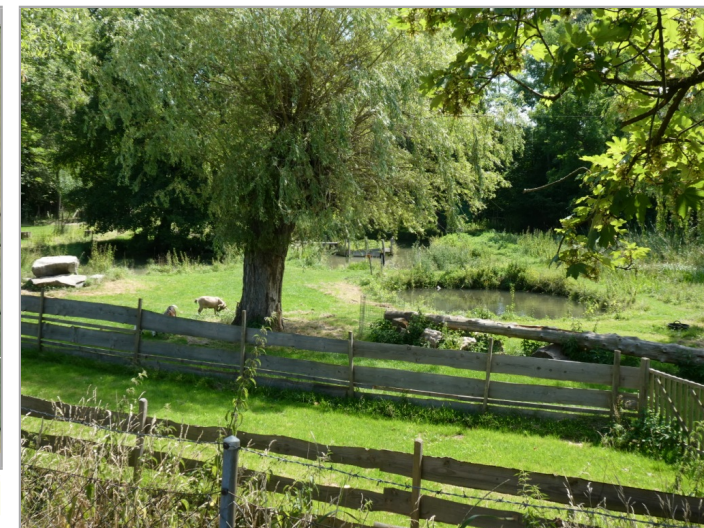
Am Birsig

Juli 2022: Nutria hat sich im Areal angesiedelt, Anlage wird von den Besitzern gepflegt und vielfältig gestaltet --> am südlichen Rand flacher Weiher mit Schilfbestand, der von Amphibien besiedelt ist  
 Fischzucht (4 Becken);

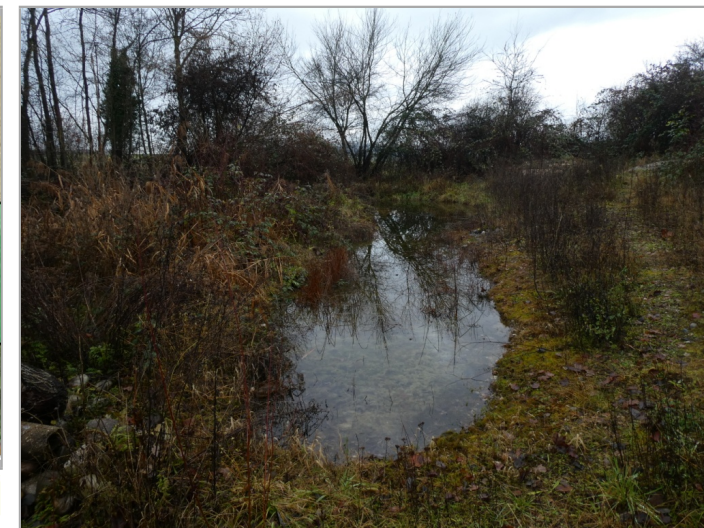
Gymnasium Süd (Schulbiotop)

2015 wurden nördlich des alten Schulweihers (stark zugewachsen) zwei neue Flachwassertümpel für Kreuzkröten gebaut

Regelmässiger Unterhalt durch Schulklassen

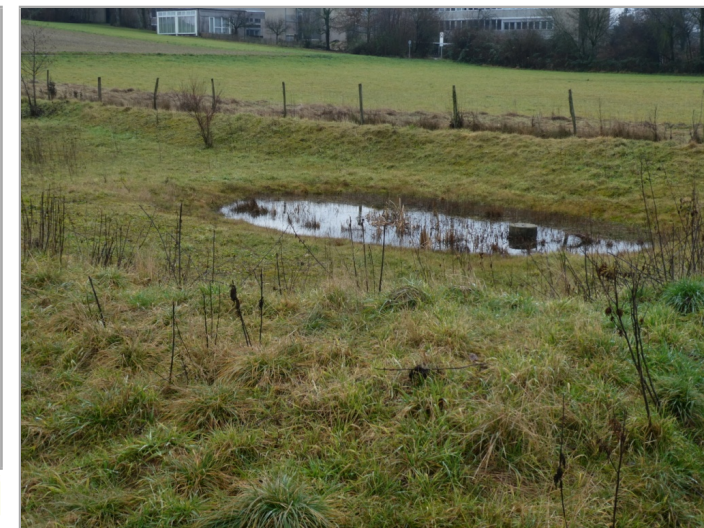
Ziegelei (nördlich Gymnasium)

Trittssteinbiotop mit ablassbarem flachem Tümpel als Teil des IANB-Objektes Ziegelei (Objekt BL 45).

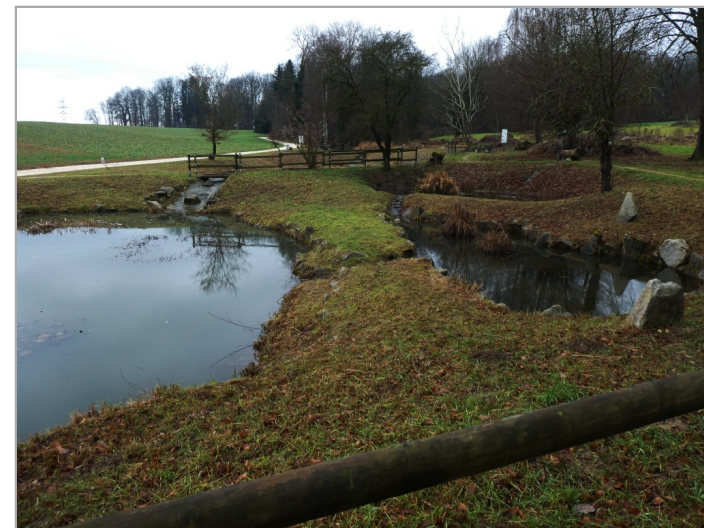
Gemeinde Oberwil  
Chuegrabe / Bottenlohn

Okt. 2019: oberster Weiher wurde ausgeräumt, im untersten Weiher Goldfische  
April 2017: Umgebung wurde mit zusätzlichen Strukturen (Sand-, Stein- und Holzhaufen) aufgewertet (siehe auch neues Objekt 466)

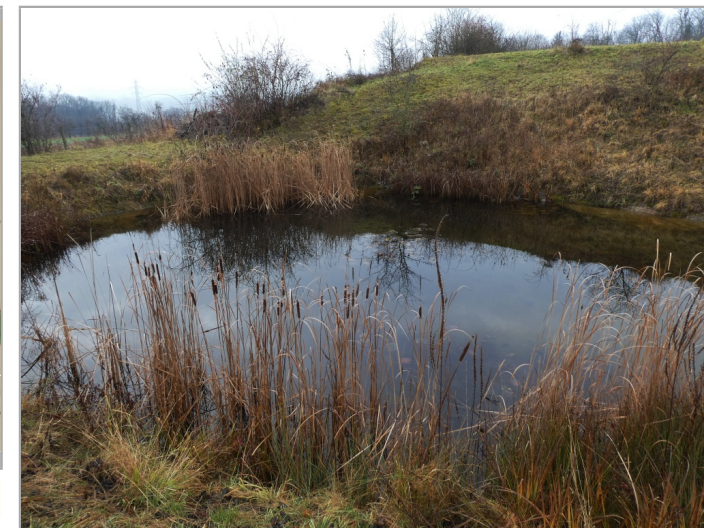
Reservoir Bielhübel

1 grösserer Weiher (Foto) sowie Gruppen kleinerer Tümpel (jeweils mit/ohne Wasser im Winterhalbjahr) auf der Oberfläche des Reservoirs, vielfältige Strukturen für Unterschlupf (Sandflächen, Steinhaufen, Wurzelstöcke)

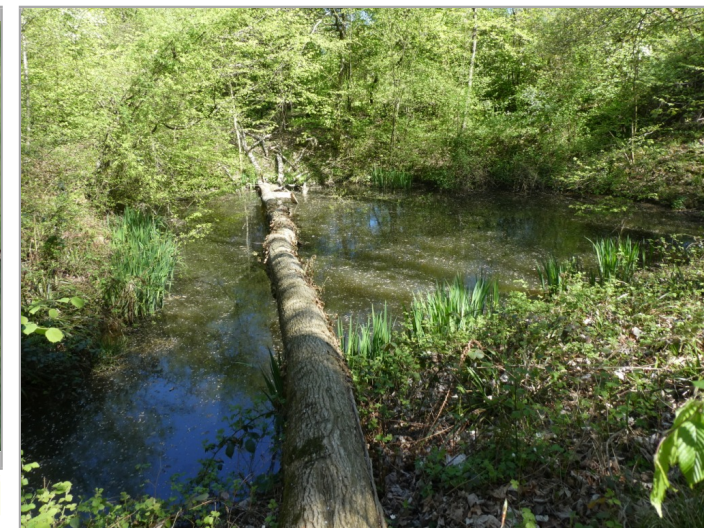
Bruderholzhof

April 2022: umgestürzte Bäume  
 starke Beschattung, viel Laubsediment, wenig strukturierte Umgebung

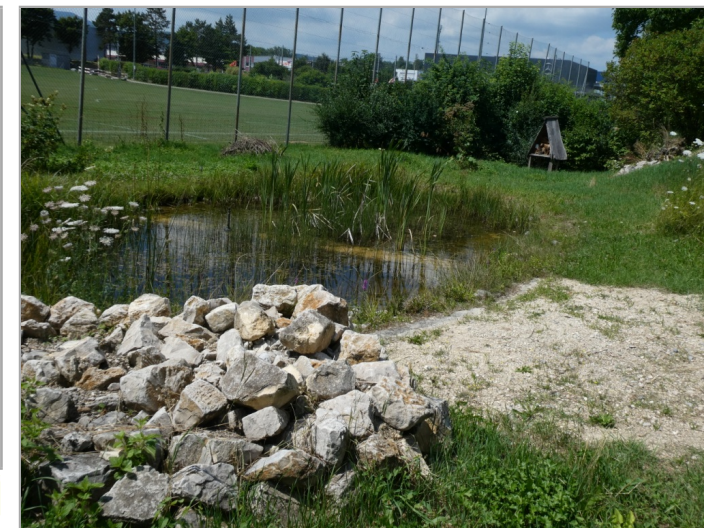
Schulhaus Hüslimatt

Der Weiherr und die vielfältige Umgebung werden in Absprache mit der Gemeinde von der Arbeitsgruppe Schulweiherr regelmässig gepflegt und weisen darum einen guten Zustand und eine hohe Vielfalt auf. Neben Amphibien und Libellen finden auch Reptilien, Insekten, etc. passende Lebensräume in der Umgebung (Mail Otto Schwarzenbach, April 2024)

Jeweils im Spätherbst wird eine Weiherrhälfte von überschüssigem Pflanzenwuchs befreit.  
Kleinstrukturen in der Umgebung werden nach Bedarf unterhalten und Neophyten werden bekämpft.  
Winter 2014/15: saniert

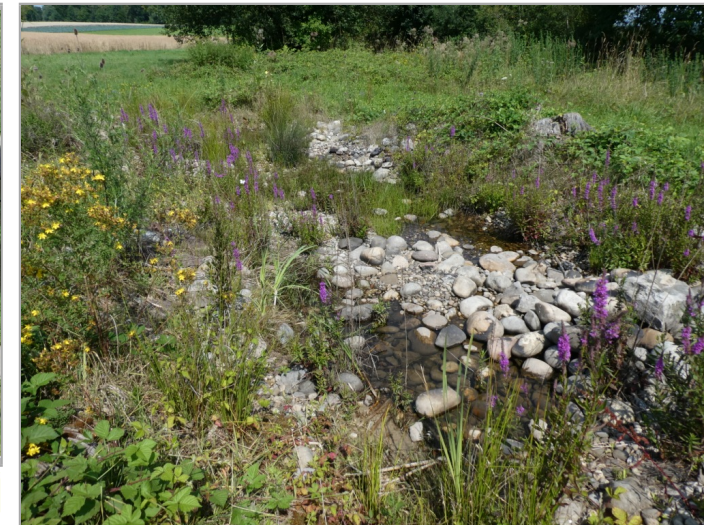
Neuwilerstrasse

Juli 2022: nur minimalste Wasserführung

2 Flachwasserweiher mit Ablass, im Winterhalbjahr trocken

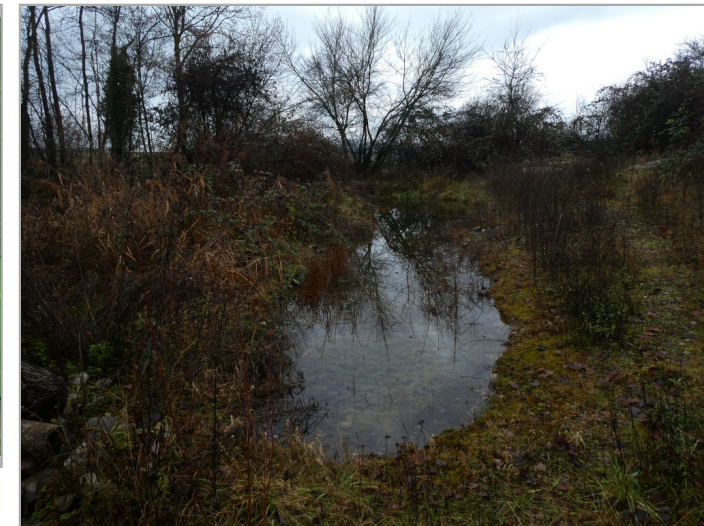
Gymnasium Nord (Flachwassertümpel)

2 Flachwassertümpel mit vielfältiger Umgebung; der ursprüngliche Weiher weiter südlich ist stark mit Schilf zugewachsen

Regelmässige Pflege durch Schulklassen, Tümpel werden jeweils über den Winter trockengelegt

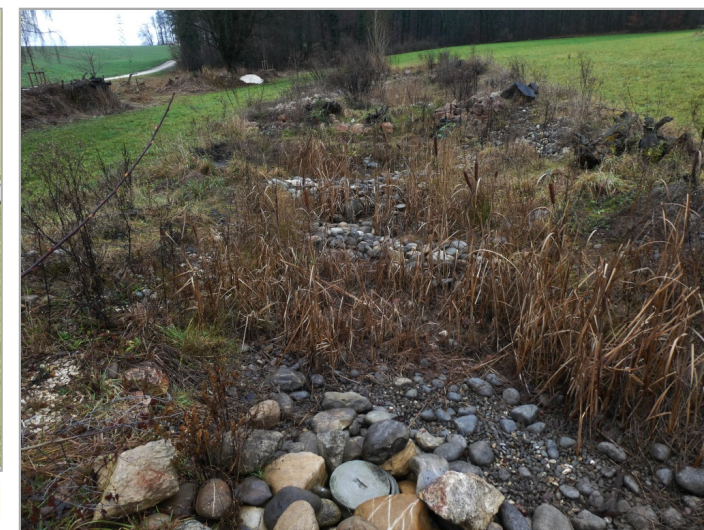
Chuegrabe West

April 2017: Neben den bisherigen Chuegraben-Weihern wurden 4 Flachwasserweiher (im Winterhalbjahr trocken) mit vielfältigen Zusatzstrukturen in der Umgebung neu erstellt (im Rahmen des Projektes „Kreuzkröten im Leimental“ von L. Merkelbach)

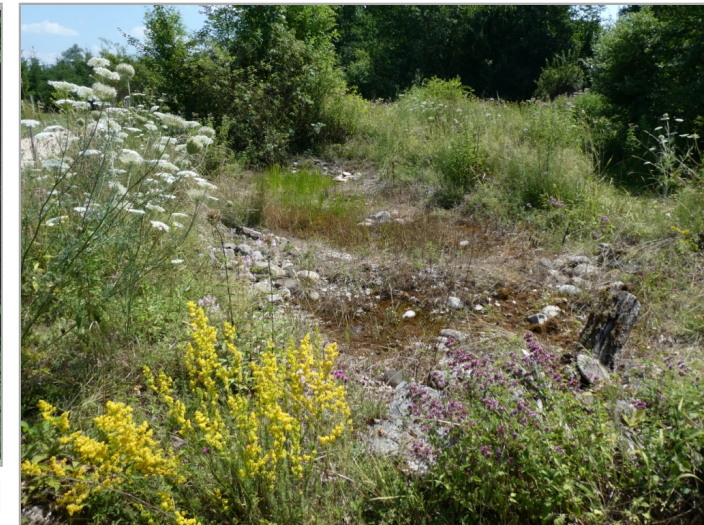
Hinterbergweg

Juli 2022: nur minimalste Wasserführung

2 ablassbare Weiher mit vielfältiger Umgebung als Teil des Projektes „Kreuzkröten im Leimental“ (L. Merkelbach)

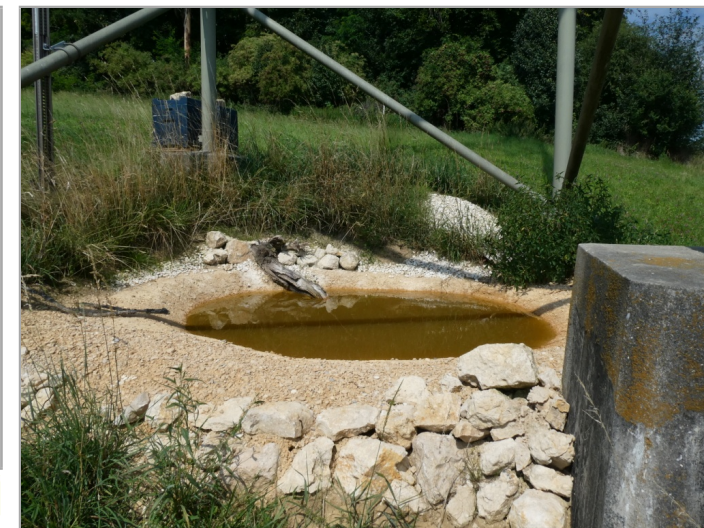
Allmerai (IWB-Mast)

2021 neu erstellter Tümpel unter einem IWB-Hochspannungsmast als Teil der geplanten Vernetzung entlang dem IWB-Leitungstrasse Bassecourt - Binningen
