Weihereinventar Baselland Gemeinde Pfeffingen

Stand April 2025

Das vorliegende Inventar beinhaltet eine Übersicht aller Weiher auf dem Gemeindegebiet (ausgenommen sind Weiher auf Privatgrundstücken im Siedlungsgebiet). Es ist das Ergebnis von Felderhebungen, die von Pro Natura BL seit 2012 regelmässig gemacht werden.

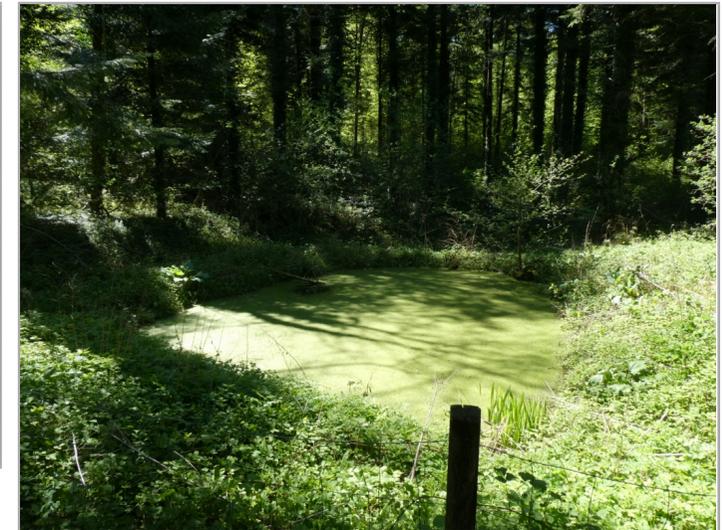
Steibrunne

Dez. 2016: Weiherr hat nach Sanierung eher Charakter eines Absetzbeckens für Wegentwässerung (keine Folienabdeckung, Laub- und Sedimenteintrag)

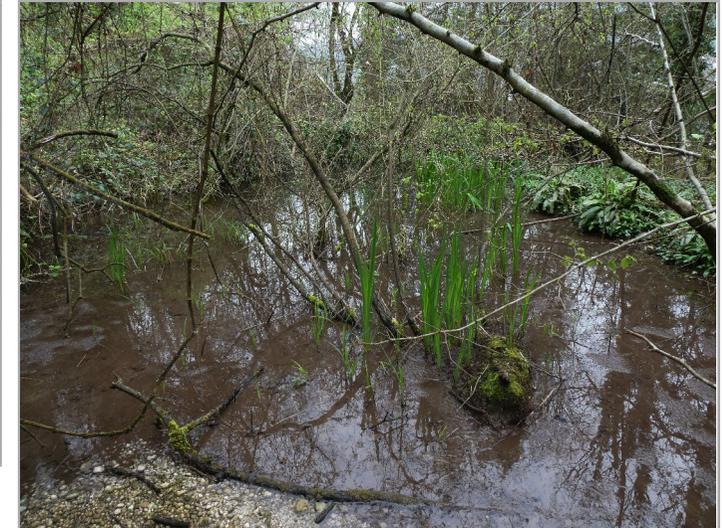
Bämblermatten / Muggenberg

22.8.2016: Stark beschatteter Waldweiher, der durch Hangwasser gespiesen wird. Der Standort könnte durch Entfernen der invasiven Neophyten (Drüsiges Springkraut und Armenische Brombeere) auf der NW-Seite) und der Gehölze auf der SE-Seite aufgewertet werden.

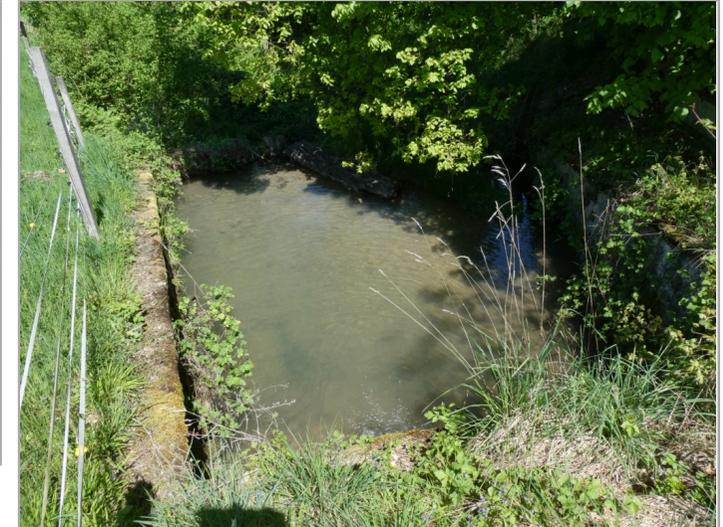
Bachacker

starke Durchströmung (Tosbecken für eingedolten Leimattbach) und Geschiebeeintrag --> neues Biotop auf Wiese westlich des Baches prüfen
Im Naturinventar Pfeffingen 2008 wird eine Revitalisierung des Standortes durch Schaffen eines natürlichen Uferbereichs vorgeschlagen.
