# Weiherinventar Baselland Gemeinde Reinach

Stand April 2025

Das vorliegende Inventar beinhaltet eine Übersicht aller Weiher auf dem Gemeindegebiet (ausgenommen sind Weiher auf Privatgrundstücken im Siedlungsgebiet). Es ist das Ergebnis von Felderhebungen, die von Pro Natura BL seit 2012 regelmässig gemacht werden.

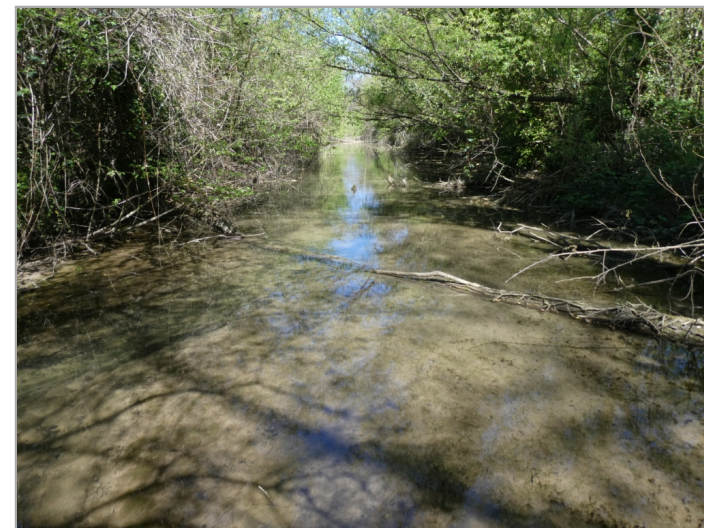
Ehemaliger BBC-Kanal

Verlandung   
(schwach, mittel, stark, trocken)  
Beschattung ☒ starker Bewuchs ☐  
Fischbestand ☒ inv. Neophyten ☐

ehem. Gewerbekanal mit Birswasserspeisung (Fische/Enten), Teil REP Birs; Teil des INV-Objekts Reinacherheide

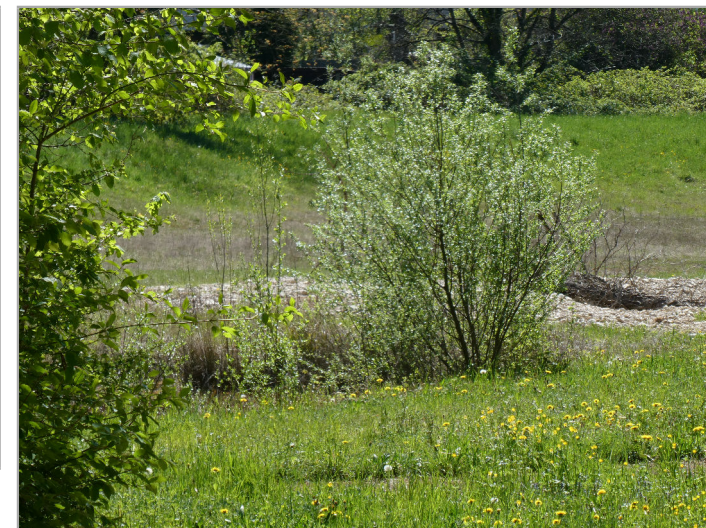
Schappe

April 2022: Areal nicht zugänglich, daher keine aktuelle Foto aus dem Nahbereich möglich  
 2 Weiher und angrenzender Schappe-Kanal als Teil des INV-Objekts Reinacherheide

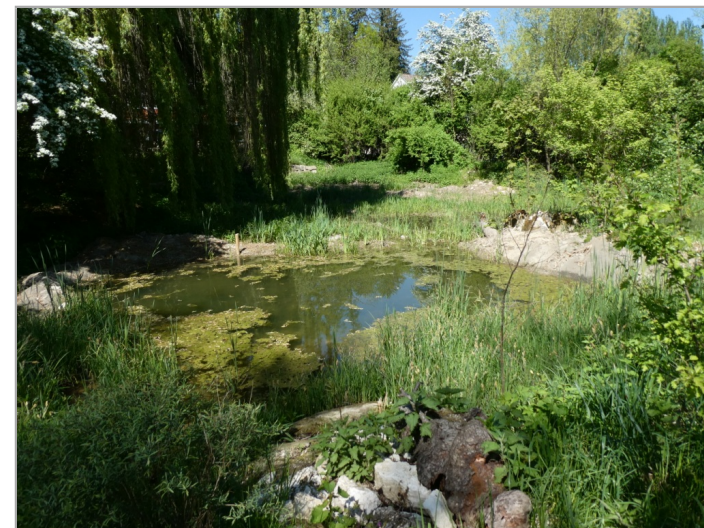
Erlenhof

April 2022: es wurde vor kurzem mit Baggereinsatz verschiedene Teilweiher und eine strukturreiche Umgebung geschaffen

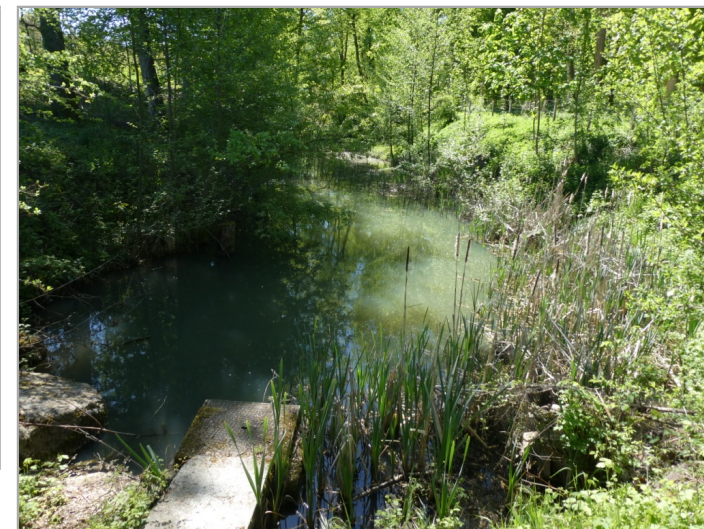
Leimatt

eher Rückhaltebecken/Geschiebefang im Verlauf des Leibachs; für Amphibien ist der nördlich angrenzende Standort Leugraben wertvoller.

2016: saniert (Büro Goetz)

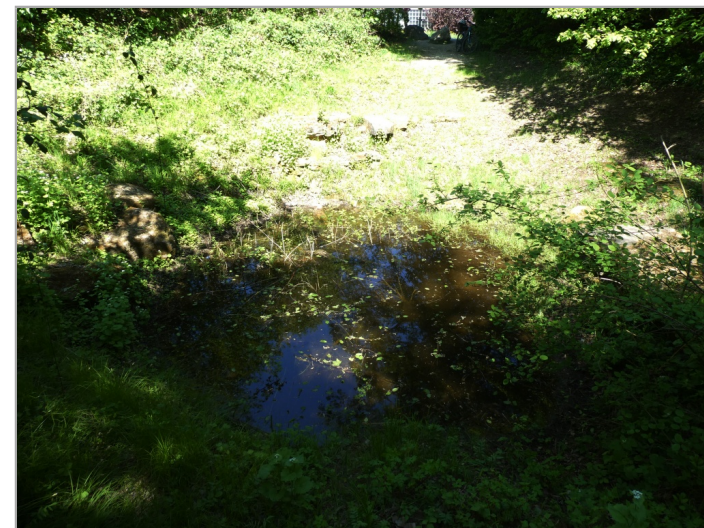
Sandsteingrube

Beschattung ☒ starker Bewuchs ☐

Fischbestand ☐ inv. Neophyten ☒

Mit RRB Nr. 2018-979 vom 19.6.2018 aus dem kantonalen Inventar gestrichen  
Dez. 2016: nach längerer Trockenperiode praktisch ohne Wasser. Relativ stark beschattet, viel Laub. Aufflichtungspotenzial durch Entfernen der grossen Robinie im Süden der Grube. Im Bereich eines belasteten Standorts

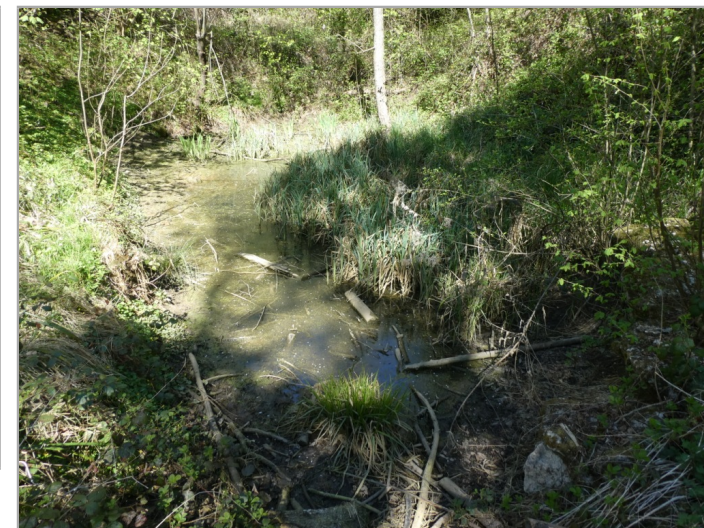
Predigerhof

Beschattung ☒ starker Bewuchs ☐

stark beschatteter Weiher mit geringem Wasserstand in Senke, Umfeld eher strukturarm

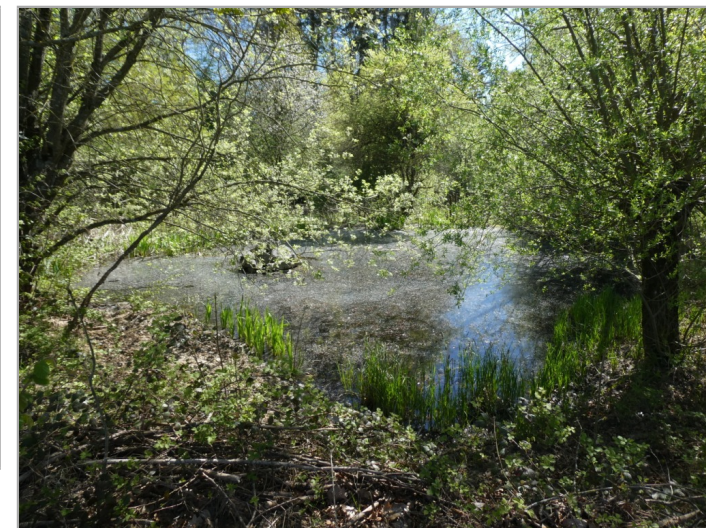
Holi Gass

3 grössere (je ca. 150 m2) und 5 mittlere (je ca. 100 m2) Weiher und diverse Tümpel.

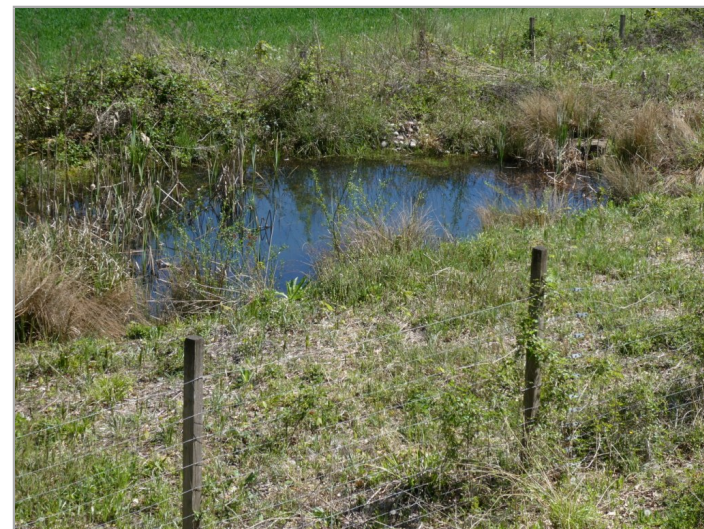
Flechten Scheibenstand

Dez. 2016: nach Sanierung des Scheibenstandareals wurde ein länglicher Folienweiher mit drei unterschiedlichen Teilbecken angelegt (Büro Goetz)

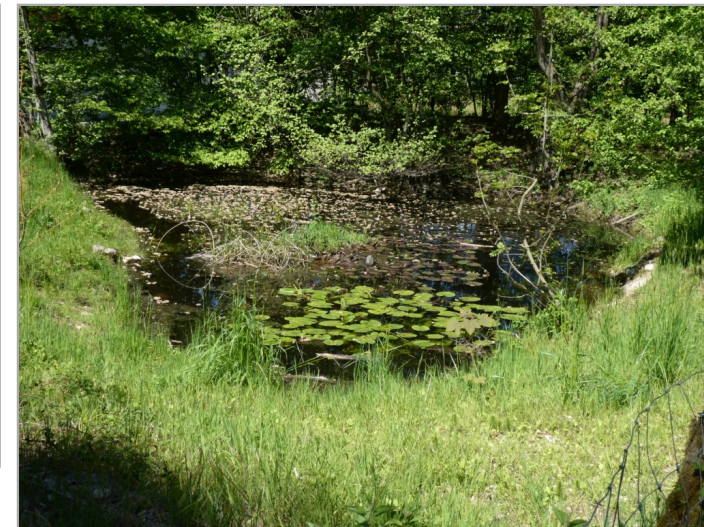
Leugraben

2012: stark überwachsen und ohne erkennbare Wasserflächen

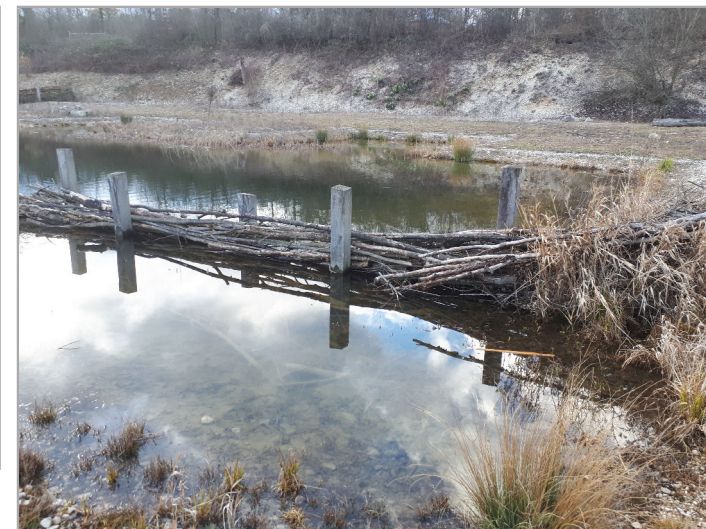
In der Heid

ca. 2020 auf dem Gelände der ehemaligen Kläranlage Reinach erstellte Weiheranlage
