Weihereinventar Baselland Gemeinde Tecknau

Stand April 2025

Das vorliegende Inventar beinhaltet eine Übersicht aller Weiher auf dem Gemeindegebiet (ausgenommen sind Weiher auf Privatgrundstücken im Siedlungsgebiet). Es ist das Ergebnis von Felderhebungen, die von Pro Natura BL seit 2012 regelmässig gemacht werden.

Die folgenden Objektblätter geben Auskunft zum jeweiligen Weiherstandort und Zustand/Sanierungsbedarf des Gewässers. Zudem sind die aktuellsten Amphibienfunddaten der Karch (Koordinationsstelle für Amphibien- & Reptilienschutz CH) sichtbar.

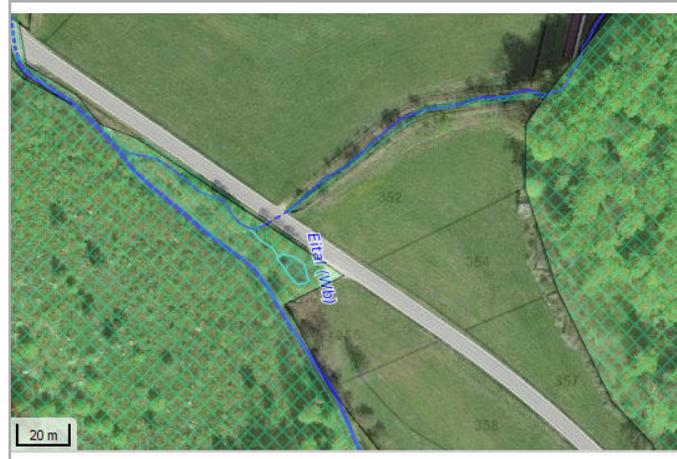
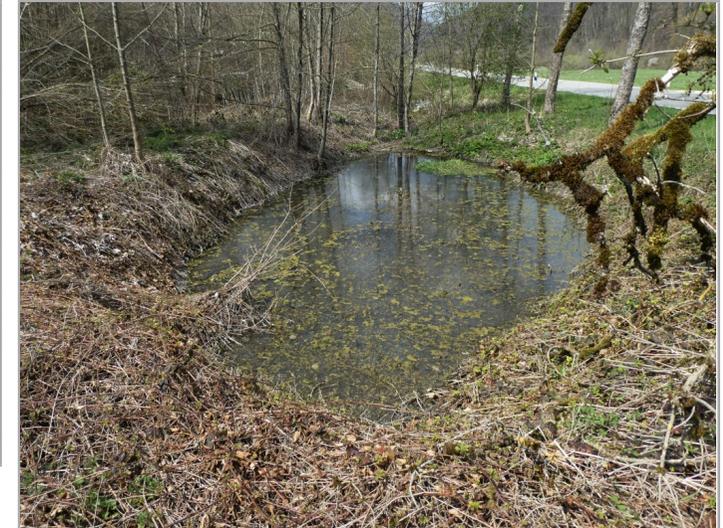
Eital

der direkt neben der Strasse liegende Weiherr ist für Amphibien ungünstig -> Ersatzstandort beim Scheibenstand (BL811)

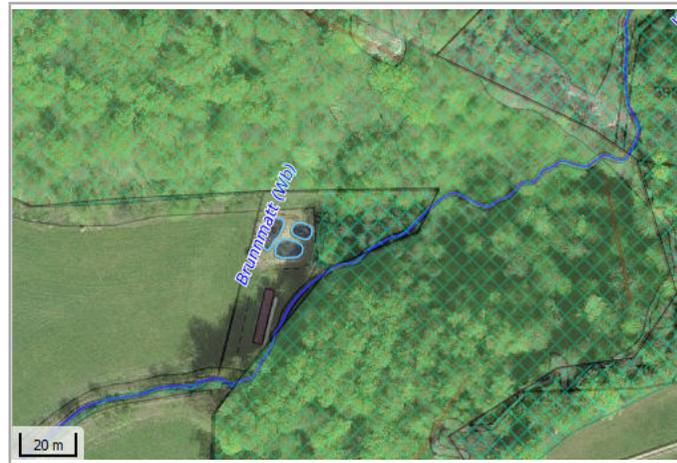
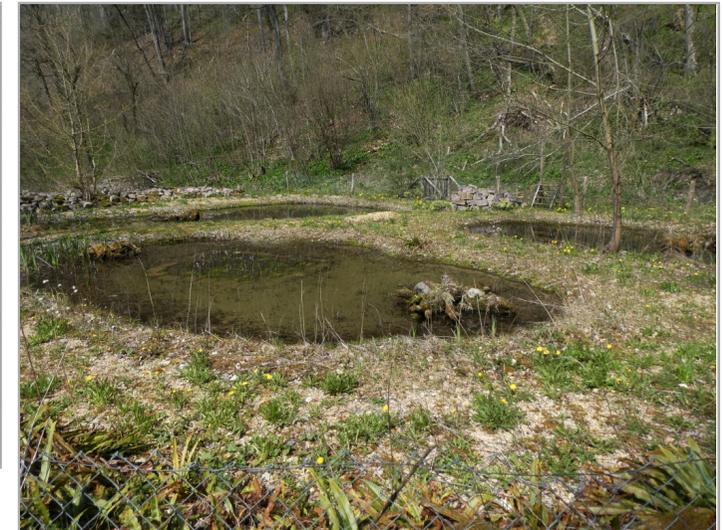
Brunnmatt

3 Weiher neben Scheibenstand als Ersatz für den direkt neben der Strasse liegenden Standort (BL140)

regelmässige Pflege durch Pro Natura Pflegegruppe

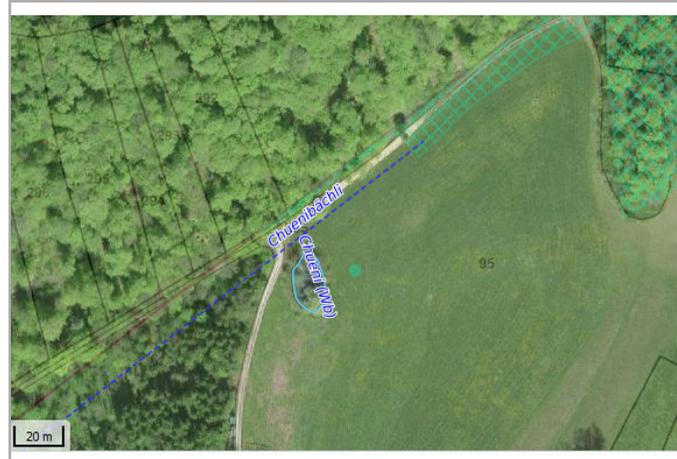
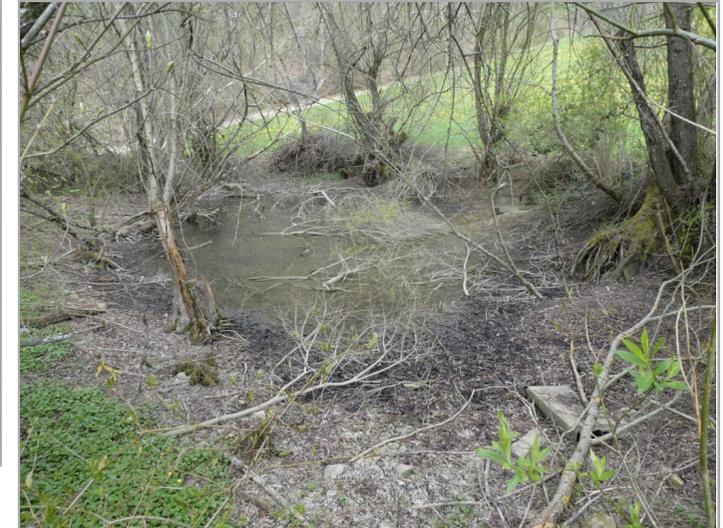
Chueni

2021: trotz Zufluss ist der Wasserspiegel sehr tief, da Weiher vermutlich undicht

durch Drainage gespiesener Weiher, mit dichtem Randbewuchs;
Aufwertung durch vielfältigere Gestaltung der Umgebung möglich
