Weihereinventar Baselland Gemeinde Thürnen

Stand April 2025

Das vorliegende Inventar beinhaltet eine Übersicht aller Weiher auf dem Gemeindegebiet (ausgenommen sind Weiher auf Privatgrundstücken im Siedlungsgebiet). Es ist das Ergebnis von Felderhebungen, die von Pro Natura BL seit 2012 regelmässig gemacht werden.

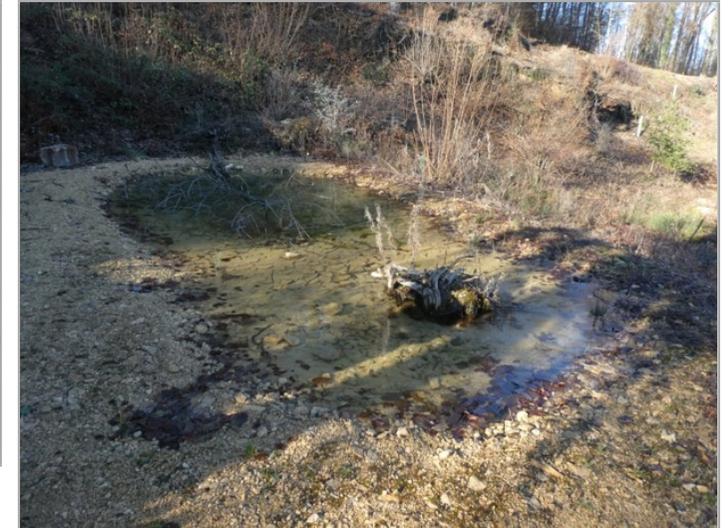
Schneitlech

Zustand und Gefährdung (Datum Beurteilung: 05.01.2020)

2019: neuer, gut besonnter Flachweiher, daneben der frühere Weiher mit Speisung aus Brunnenüberlauf

2019: Aufwertung des Standorts durch Waldauslichtung und zusätzlichen Folienweiher

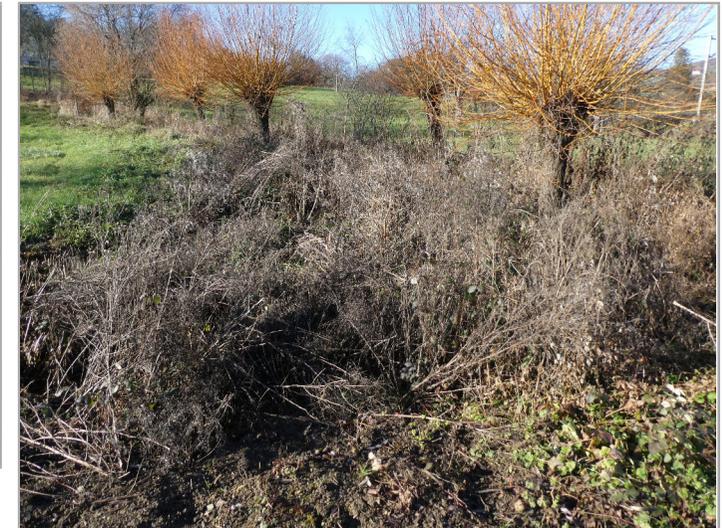
Leim / Neumatt

Zustand und Gefährdung (Datum Beurteilung: 05.01.2020)

Jan. 2020: keine offene Wasserfläche mehr, starker Bewuchs
direkt neben Grabacherbächli angelegte Bodenmulde, mit Zufluss aus dem Bächlein erhält; Teil des Naturschutzgebietes Neumatt
