# Weiherinventar Baselland Gemeinde Zeglingen

Stand April 2025

Das vorliegende Inventar beinhaltet eine Übersicht aller Weiher auf dem Gemeindegebiet (ausgenommen sind Weiher auf Privatgrundstücken im Siedlungsgebiet). Es ist das Ergebnis von Felderhebungen, die von Pro Natura BL seit 2012 regelmässig gemacht werden.

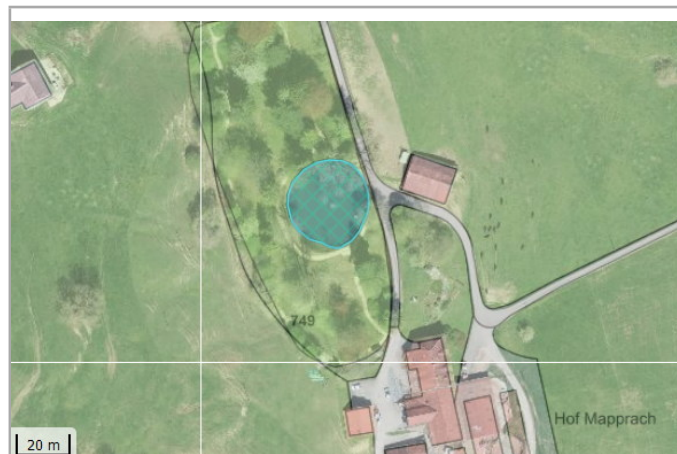
Mapprach

Entenweiher, Teil der Parkanlage mit kulturhistorischer Bedeutung

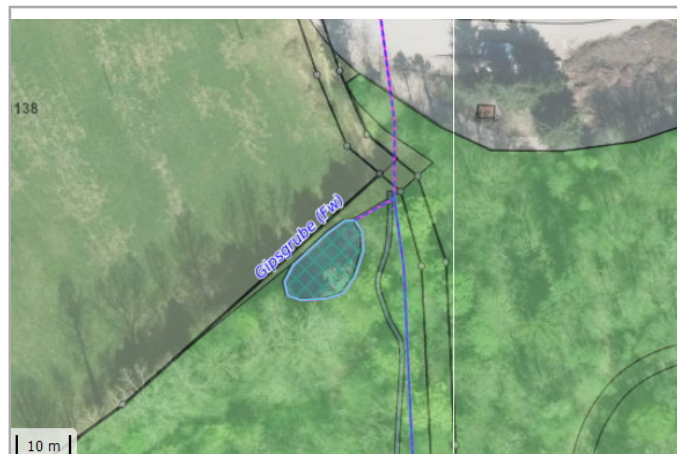
Gipsgrube Fischweiher

Verlandung   
 (schwach, mittel, stark, trocken)  
 Beschattung ☐ starker Bewuchs ☐  
 Fischbestand ☒ inv. Neophyten ☐

Fischweiher! Speisung aus Wissbrunnbächli

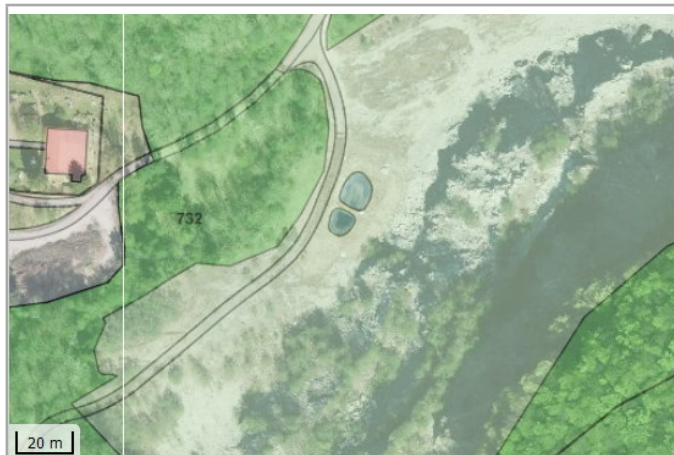
Gipsgrube Mitte

April 2021: beide Weiher liegen trocken  
 Mai 2017: der westliche Weiher ist stark zugewachsen und der östliche Weiher liegt auch nach Regenfällen trocken  
 Zwei kleinere Weiher auf der untersten Ebene -> ev. undicht?

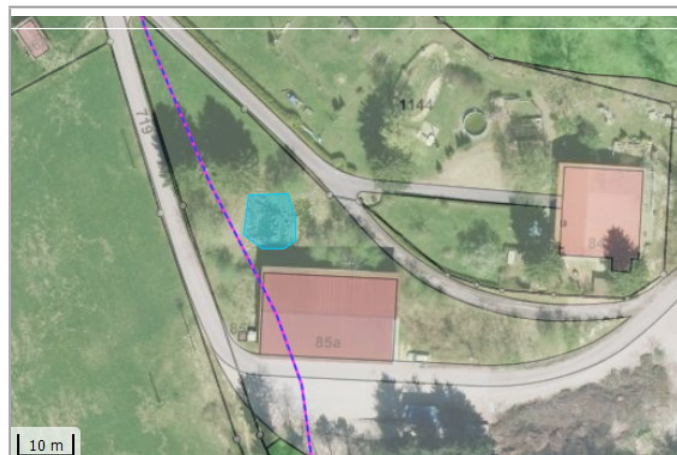
Gipsgrube Nord

| Verlandung (schwach, mittel, stark, trocken) | <input type="text" value="schwach"/> |

flacher Weiher in Betonbecken nördlich des Betriebsgebäudes

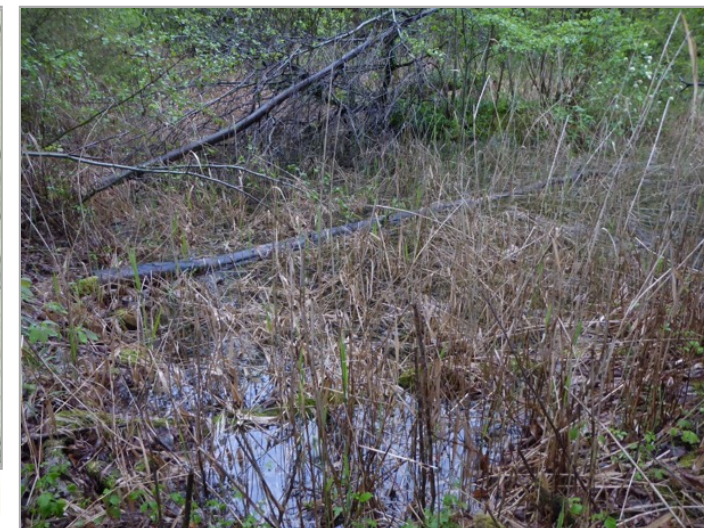
Gipsgrube (östl. Betriebsgeb.)

April 2021: kein Wasser  
stark mit Schilf überwachsender Weiher in Geländemulde -> ev. Aufwertungspotenzial?

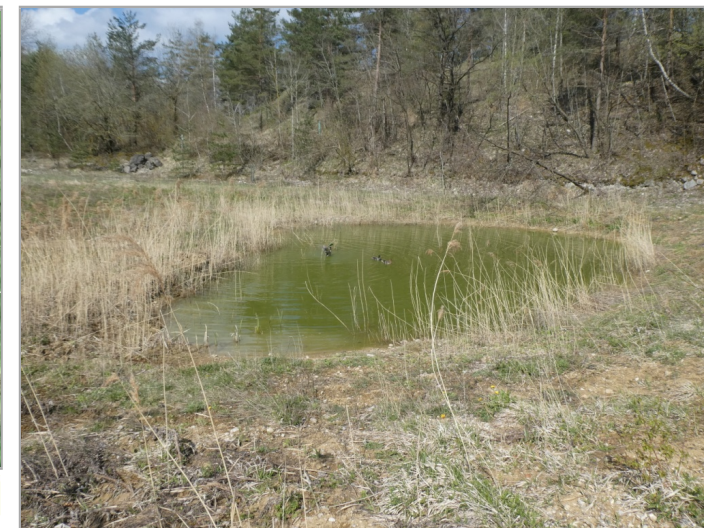
Gipsgrube Ost

Grösstes der neu geschaffenen Ersatzbiotope im Grubenbereich, durch flachen Damm in zwei Teilbecken aufgeteilt

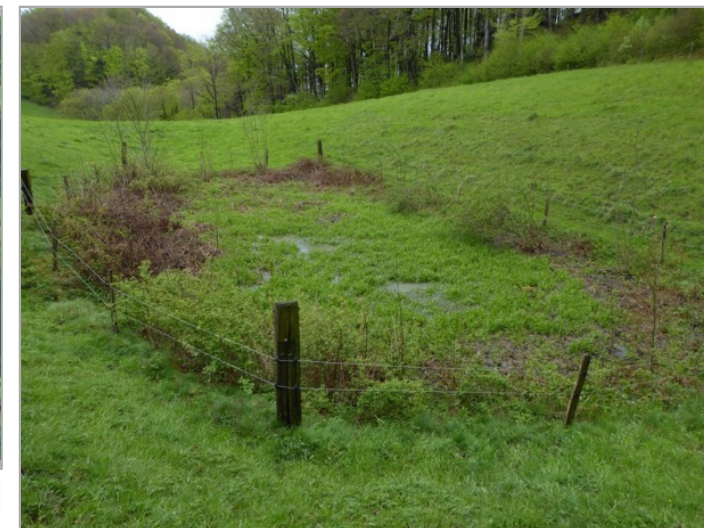
Sood (Bergmatten)

zeitweise Wasser führende Mulde, ev. Austiefung in Teilbereich anstreben

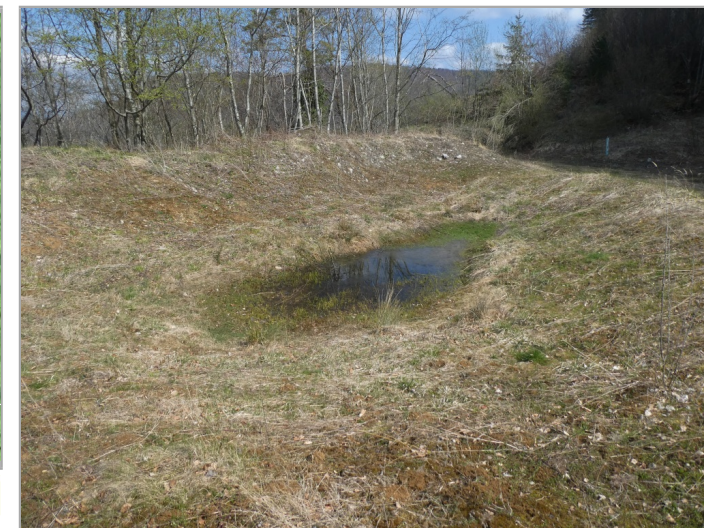
Gipsgrube West

April 2021: sehr tiefer Wasserstand (Wasserverlust?), aber extrem starke Population an Grasfrosch-Kaulquappen -> Gefahr durch Austrocknung

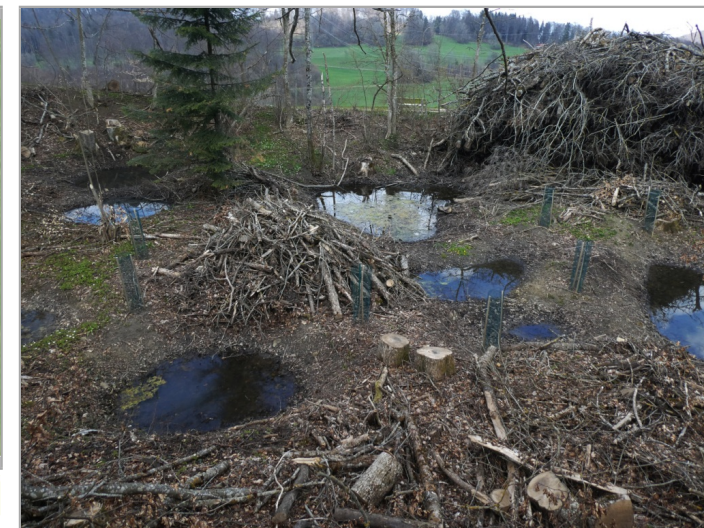
Schofmet

April 2021:  
Nach Holzschlag haben sich in der Geländemulde mehrere kleine Weiher anstelle des früheren grösseren Weihers gebildet
