# Weiherinventar Baselland Gemeinde Arisdorf

Stand Oktober 2025

Das vorliegende Inventar beinhaltet eine Übersicht aller Weiher auf dem Gemeindegebiet (ausgenommen sind Weiher auf Privatgrundstücken im Siedlungsgebiet). Es ist das Ergebnis von Felderhebungen, die von Pro Natura BL seit 2012 regelmässig gemacht werden.

Die folgenden Objektblätter geben Auskunft zum jeweiligen Weiherstandort und Zustand/Sanierungsbedarf des Gewässers. Zudem sind die aktuellsten Amphibienfunddaten der Karch (Koordinationsstelle für Amphibien- & Reptilienschutz CH) sichtbar.

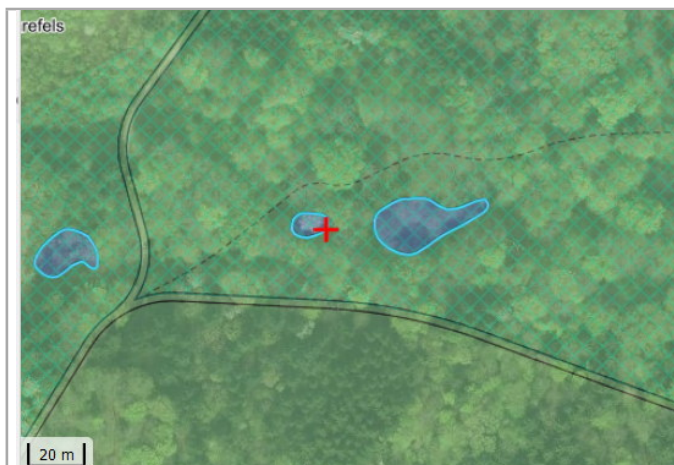
Im Bärenfels 5

Teil einer Kette von untiefen Weiher im Waldareal (geolog. Objekt: Dolinen) mit sehr vielfältigen Lebensräumen, wenig besonnt

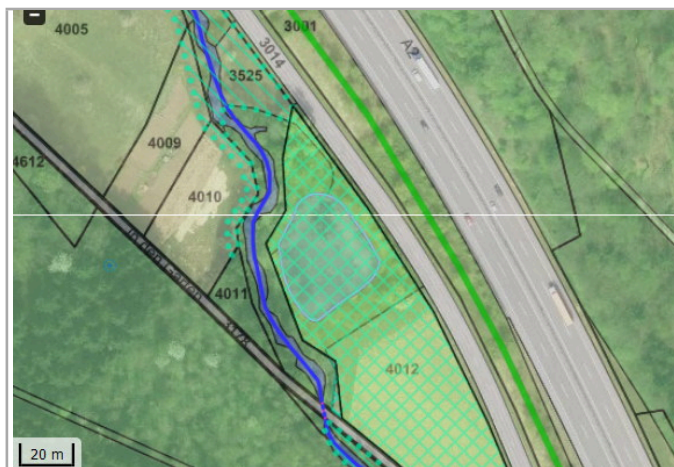
Im Brüel

relativ viel Sediment und daher geringe Wassertiefe, Bewuchs eher randlich. Im Sommer starke Abdeckung durch Wasserpflanzen

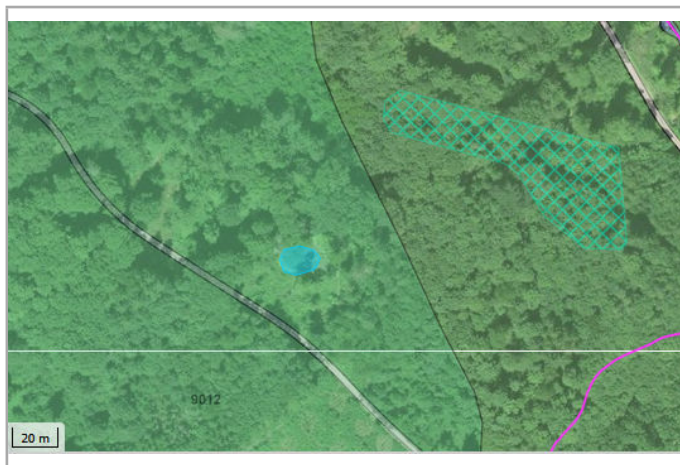
Ramschberg

rel. starke Beschattung und viel Laubsediment

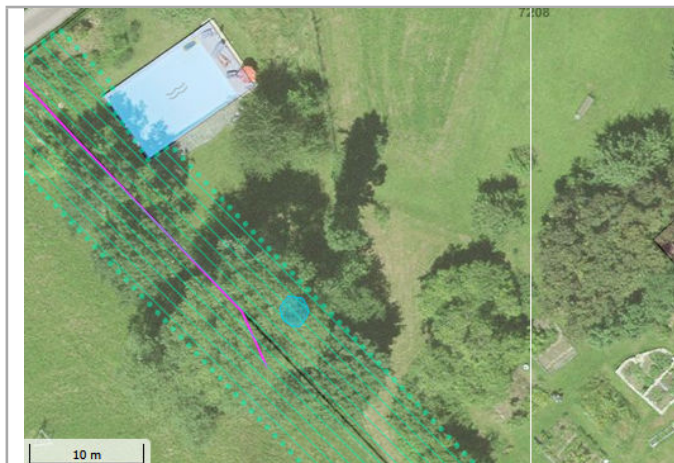
Blauenrain

2025: sehr starker Bewuchs

Biotop südlich des ehem. Löschwasserbeckens (heute: Schwimmbecken) relativ neu erstellt

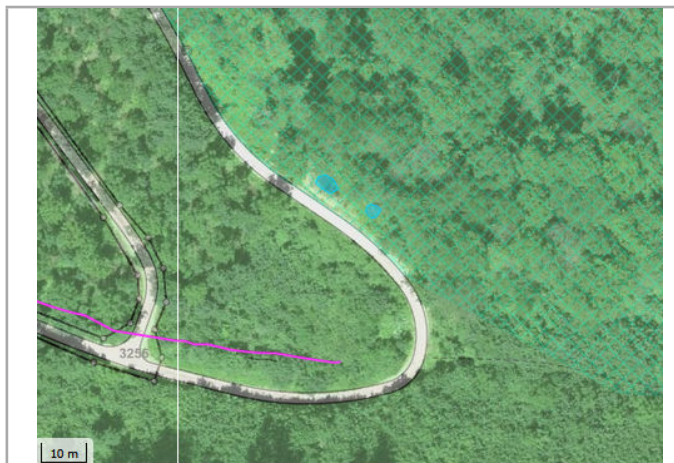
Schöffleten (Eiletan)

2025: Weiher wurden vor einigen Jahren saniert und Umgebung ausgelichtet

Flacher Folienweiher (+ Tümpel) ohne Abdeckschicht

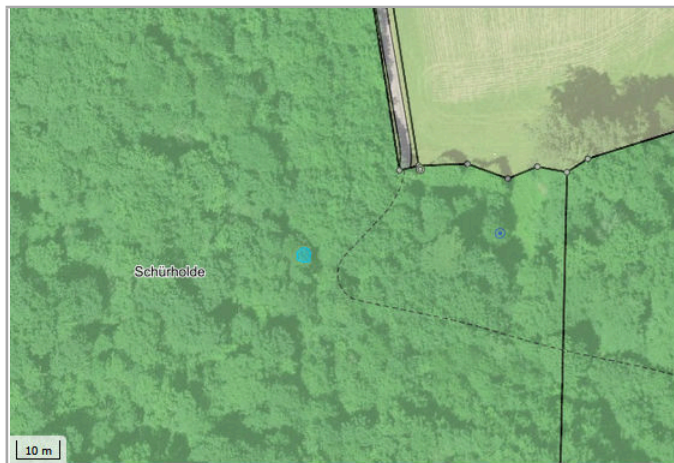
Z'Loch (Schürholden)

nur kleine, untiefe Wasserfläche rund um Ablaufschacht, stark beschattet

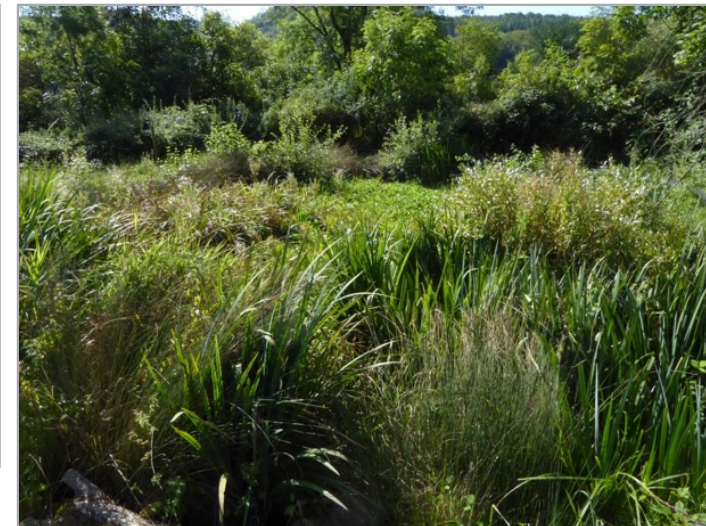
Rankhof

2025: Weiher nicht zugänglich

2 Weiher direkt oberhalb der Hangkante

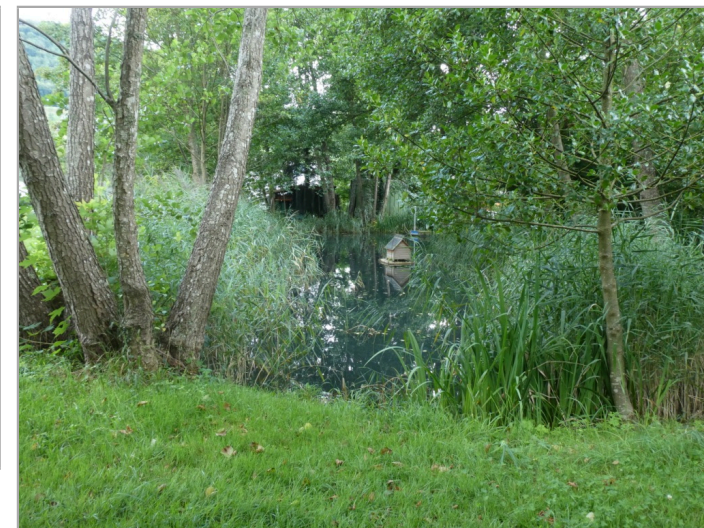
Weiheren

2 grössere Fischzucht-Weiher

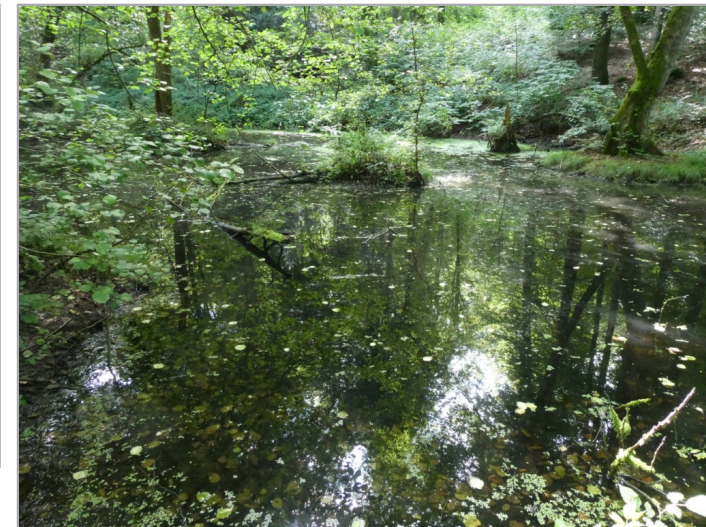
Im Bärenfels 1

Weiher Mitte: Teil einer Kette von untiefen Weiher im Waldareal (geolog. Objekt: Dolinen) mit sehr vielfältigen Lebensräumen, wenig besonnt

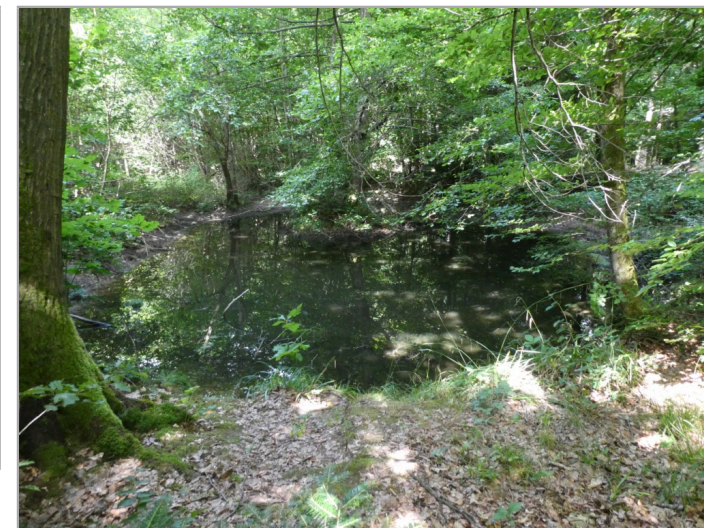
Im Bärenfels 2

März 2021: Goldfischbestand

Weiher West: westlichster Teil einer Kette von untiefen Weiher im Waldareal (geolog. Objekt: Dolinen) mit sehr vielfältigen Lebensräumen, wenig besonnt

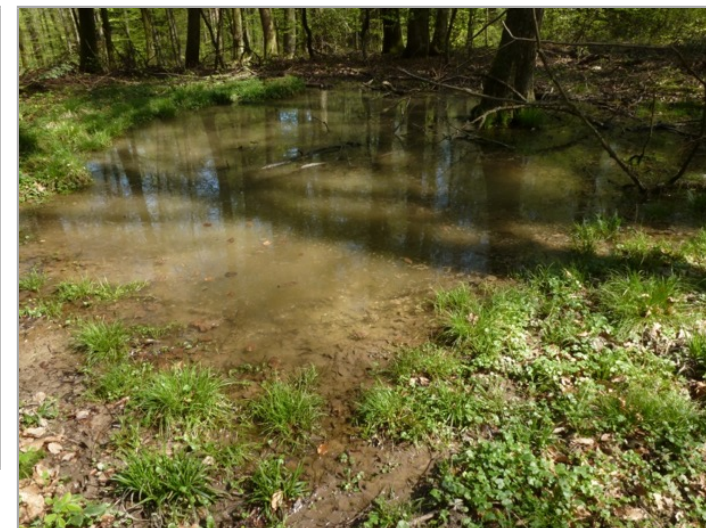
Im Bärenfels 4

Flachwasserbereich Mitte: Teil einer Kette von untiefen Weiherr im Waldareal (geolog. Objekt: Dolinen) mit sehr vielfältigen Lebensräumen, wenig besonnt
