# Weiherinventar Baselland

## Gemeinde Biel-Benken

Stand Oktober 2025

Das vorliegende Inventar beinhaltet eine Übersicht aller Weiher auf dem Gemeindegebiet (ausgenommen sind Weiher auf Privatgrundstücken im Siedlungsgebiet). Es ist das Ergebnis von Felderhebungen, die von Pro Natura BL seit 2012 regelmässig gemacht werden.

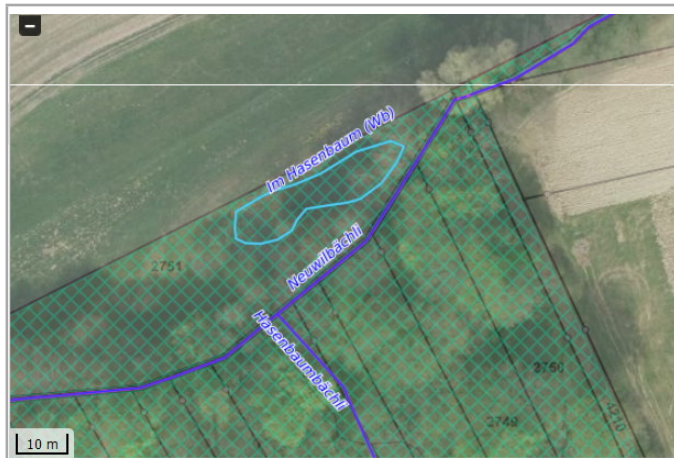
Im Hasenbaum

Juli 2022: Weiher trocken, starke Beschattung und randlicher Bewuchs  
--> Austiefung zumindest in Teilbereich erforderlich

starke Beschattung und starker Bewuchs

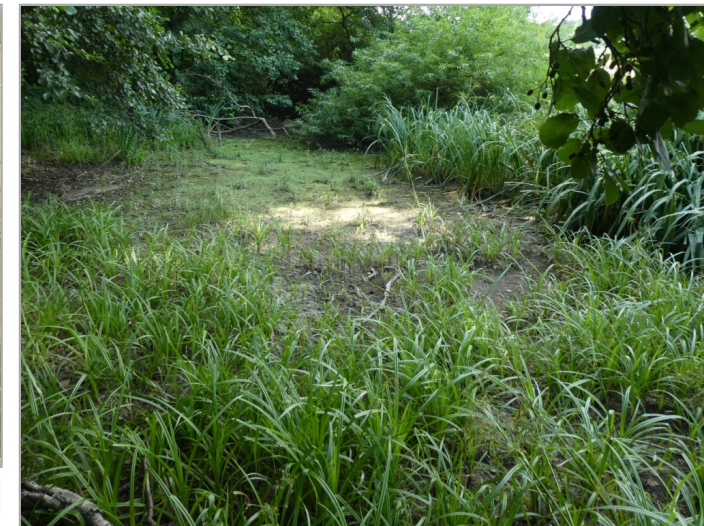
Verlandung (schwach, mittel, stark, trocken)   
Beschattung ☒ starker Bewuchs ☐  
Fischbestand ☐ inv. Neophyten ☐

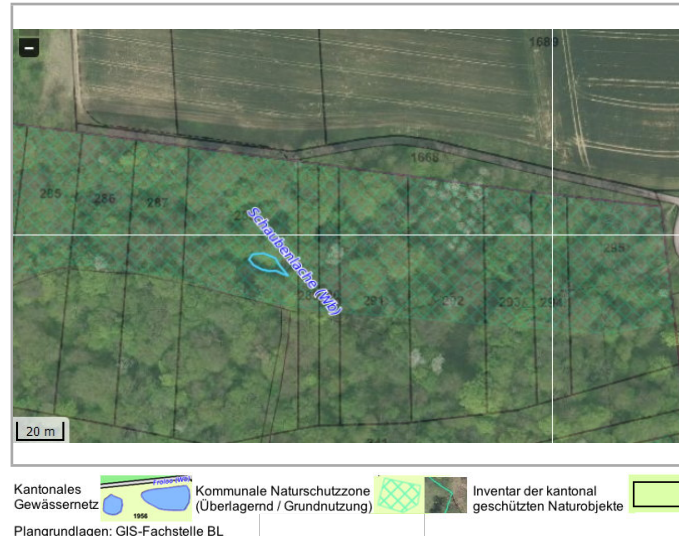
Schaubenlache (Fichtlirain)

Dez. 2021: Die von der Gemeinde 2020 geplante Sanierung (starke Beschattung und viel Laub durch dichten Baumbestand) ist bisher noch nicht ausgeführt worden  
Mit RRB Nr. 2018-979 vom 19.6.2018 aus dem kantonalen Inventar gestrichen

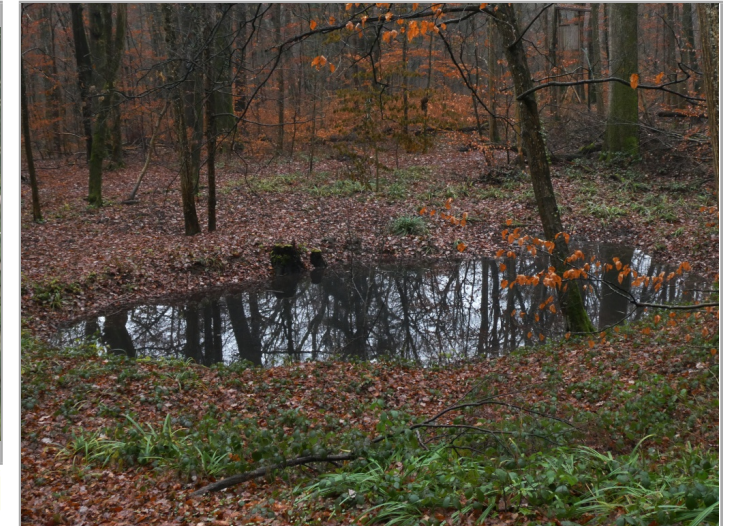
Sanierungsbedarf   
Gefährdungen  
Verlandung (schwach, mittel, stark, trocken)   
Beschattung ☒ starker Bewuchs ☐  
Fischbestand ☐ inv. Neophyten ☐

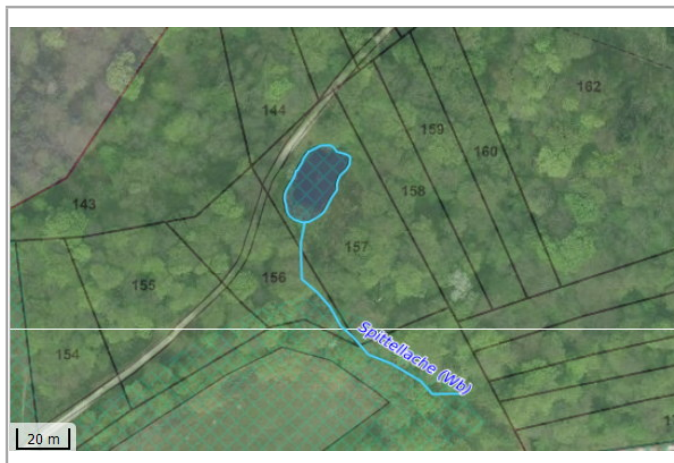
Spittellache

relativ starke Beschattung durch Baumbestand,  
 Abflussregulierung 2012 neu erstellt  
 Mit RRB Nr. 2018-979 vom 19.6.2018 aus dem kantonalen Inventar gestrichen

Winter 2016/17: Schlamm durch Marquis AG abgepumpt

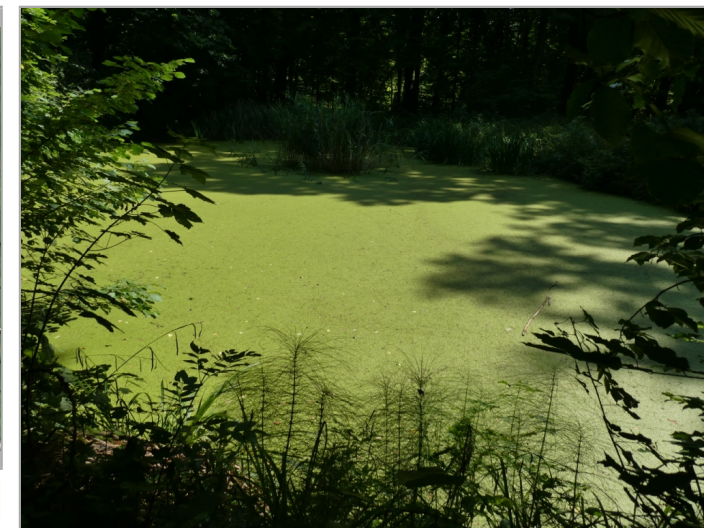
Sanierungsbedarf   
 Gefährdungen  
 Verlandung  (schwach, mittel, stark, trocken)  
 Beschattung ☒ starker Bewuchs ☐  
 Fischbestand ☐ inv. Neophyten ☐

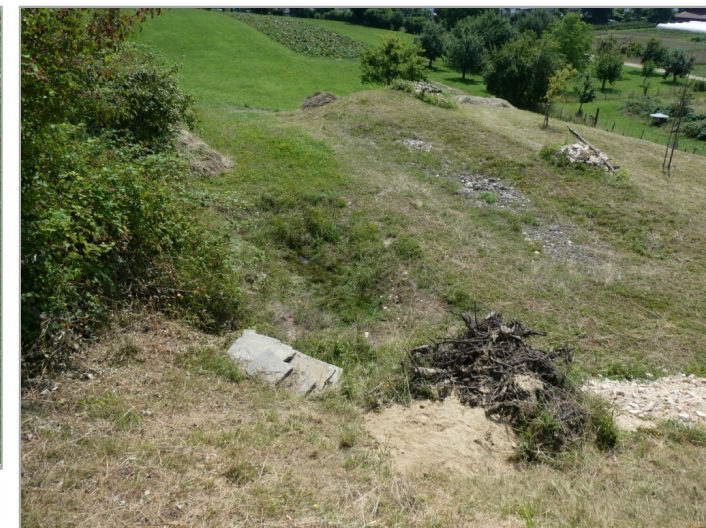
Weiher beim ehem. Scheibenstand

Verlandung   
(schwach, mittel, stark, trocken)  
Beschattung ☐ starker Bewuchs ☒  
Fischbestand ☐ inv. Neophyten ☐

Juli 2022: Weiher praktisch trocken, starker Bewuchs
