# Weiherinventar Baselland Gemeinde Binningen

Stand Oktober 2025

Das vorliegende Inventar beinhaltet eine Übersicht aller Weiher auf dem Gemeindegebiet (ausgenommen sind Weiher auf Privatgrundstücken im Siedlungsgebiet). Es ist das Ergebnis von Felderhebungen, die von Pro Natura BL seit 2012 regelmässig gemacht werden.

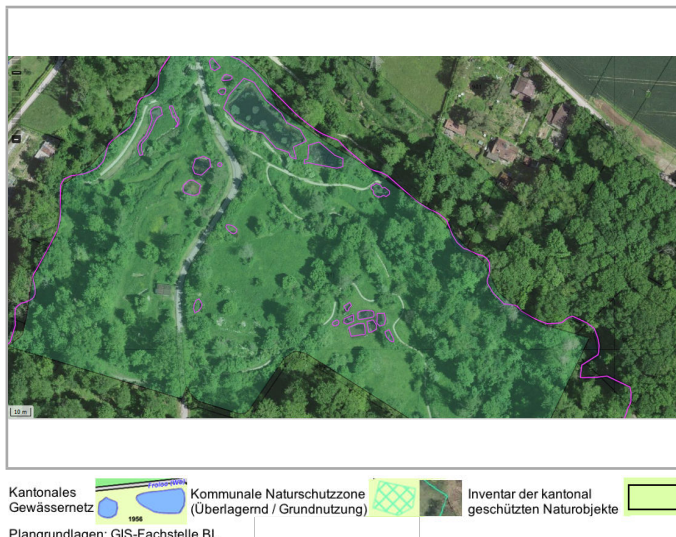
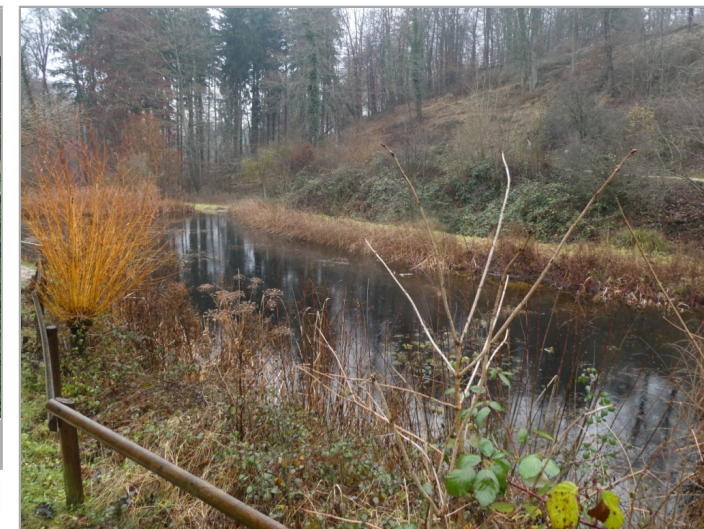
Herzogenmatt

Dez. 2016: Es werden immer wieder einzelne der Kleingewässer saniert.  
 Neben Hauptweiher noch zahlreiche kleinere Weiherbiotope und Unkenbecken auf Parzellen 997998 (als Teil der OeWA-Zone).  
 > seit 2001 im IANB (Objekt BL 173).

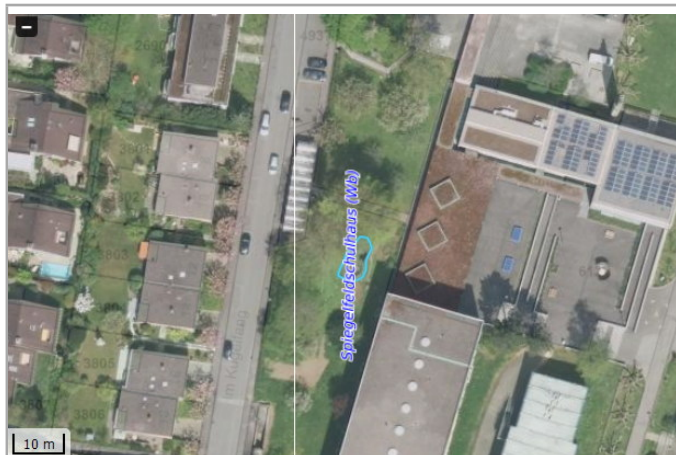
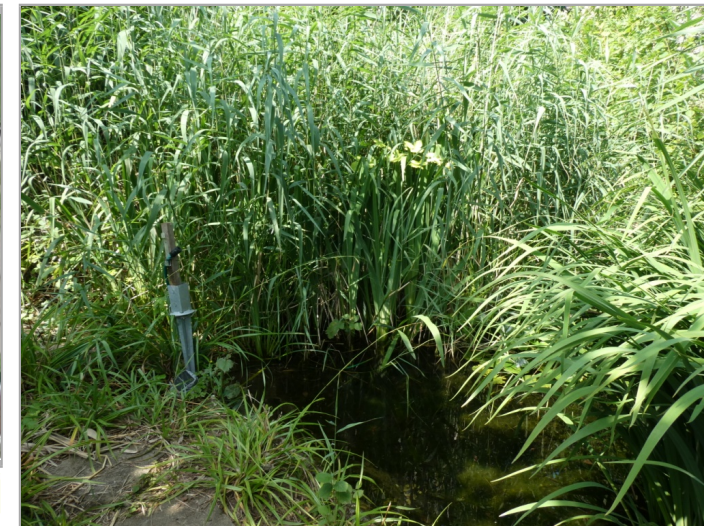
Spiegelfeld-Schulhaus

Schulweiher, stark zugewachsen mit viel Laubeintrag, Lage isoliert

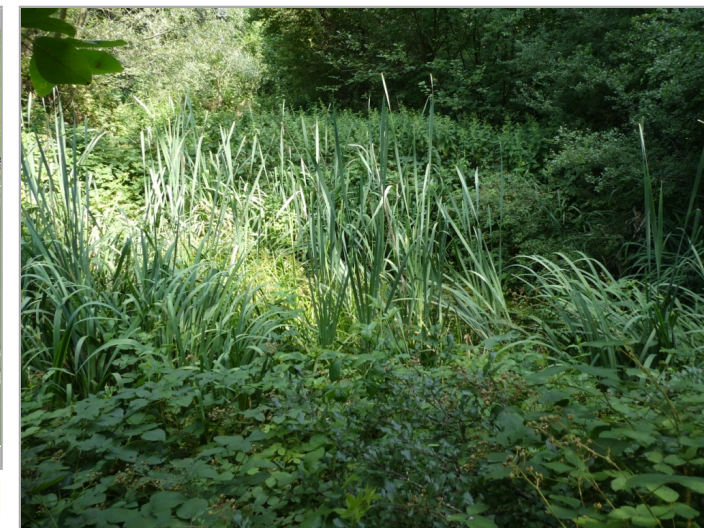
Vorderer Allmend

Juli 2022: Standorte stark zugewachsen, kaum mehr offene Wasserflächen

zwei Standorte mit jeweils 3 kleinflächigen Weihern (à ca. 10 - 20 m2) am Waldrand entlang Weiherbächli (Teil des Vernetzungskonzeptes Herzogenmatt und des IANB-Objektes BL 173)

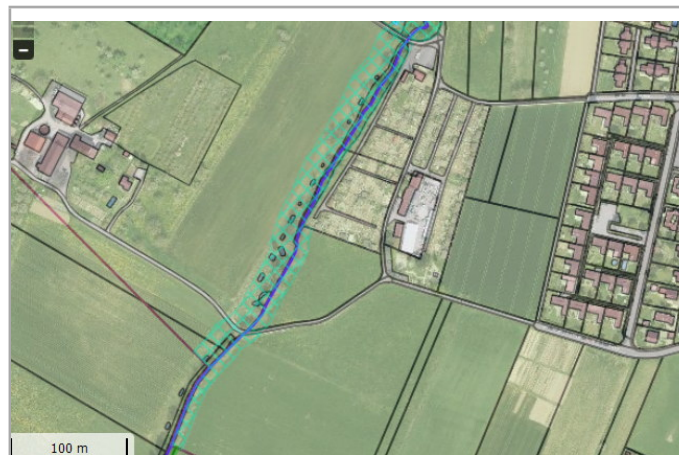
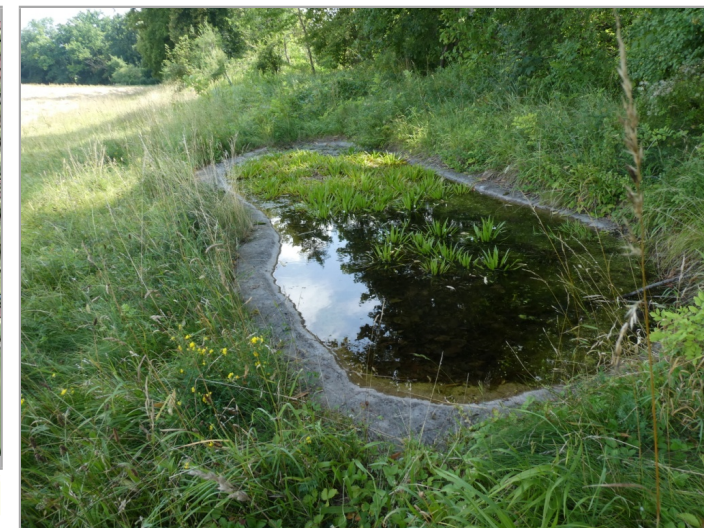
Trittsteinbiotope Weierbächli

zahlreiche Kleingewässer entlang dem Weierbächli als Teil des Vernetzungskonzeptes Herzogenmatt (Teil des IANB-Objektes BL 173)  
 Koordinaten beziehen sich auf mittleren Abschnitt der Weiherkette
