# Weiherinventar Baselland

## Gemeinde Buus

Stand Oktober 2025

Das vorliegende Inventar beinhaltet eine Übersicht aller Weiher auf dem Gemeindegebiet (ausgenommen sind Weiher auf Privatgrundstücken im Siedlungsgebiet). Es ist das Ergebnis von Felderhebungen, die von Pro Natura BL seit 2012 regelmässig gemacht werden.

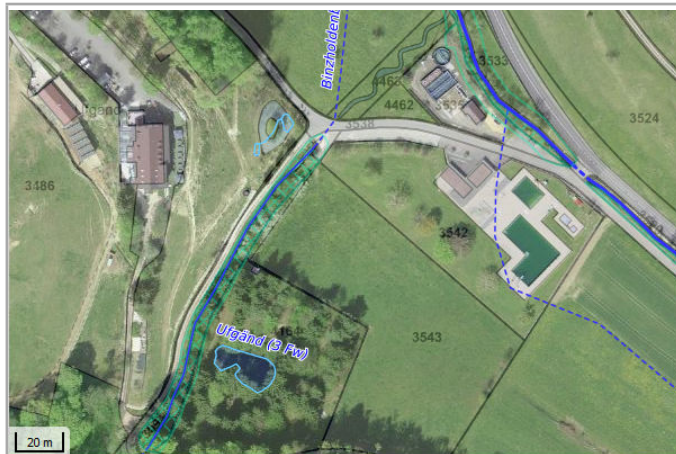
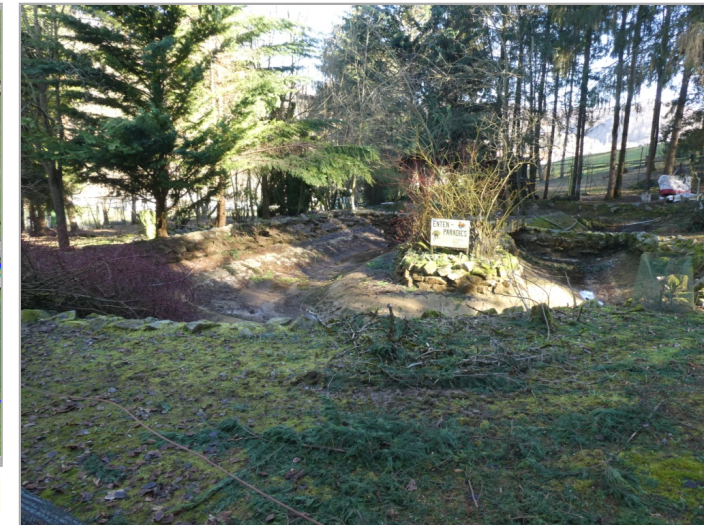
Ufgänd

Feb. 2021: beide Weiher wurden trockengelegt  
 Binzholdenbächli wurde im untersten Abschnitt vor kurzem ausgedolt und renaturiert  
 Enten-/Fischweiher auf eingezäuntem Privatgrundstück

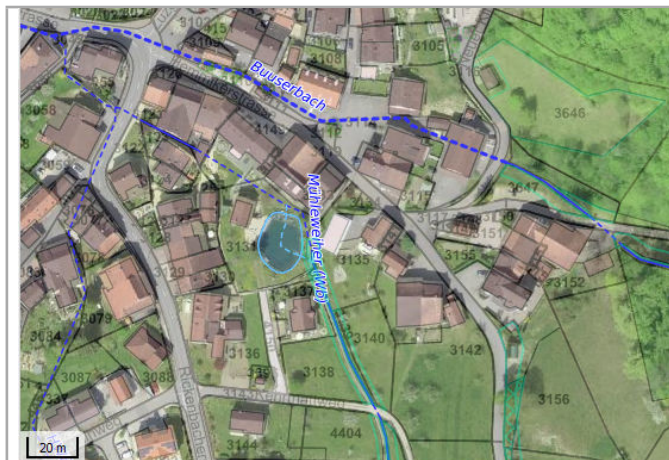
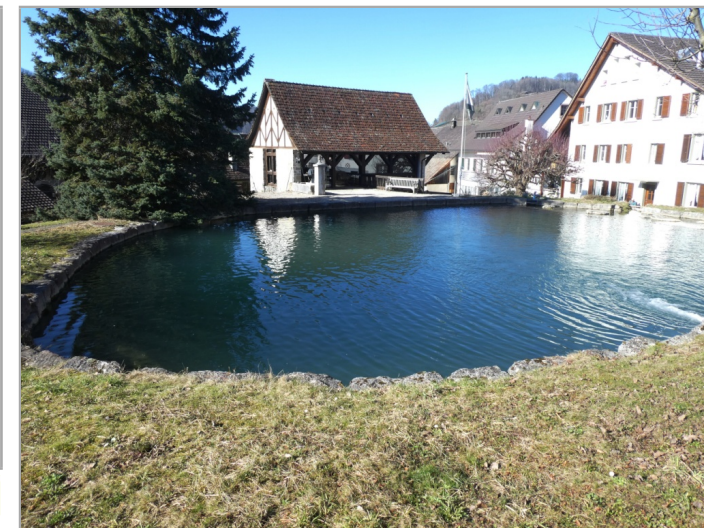
Mühleweiher

Sanierungsbedarf   
 Gefährdungen  
 Verlandung   
 (schwach, mittel, stark, trocken)  
 Beschattung  starker Bewuchs   
 Fischbestand ☒ inv. Neophyten

Fischbesatz

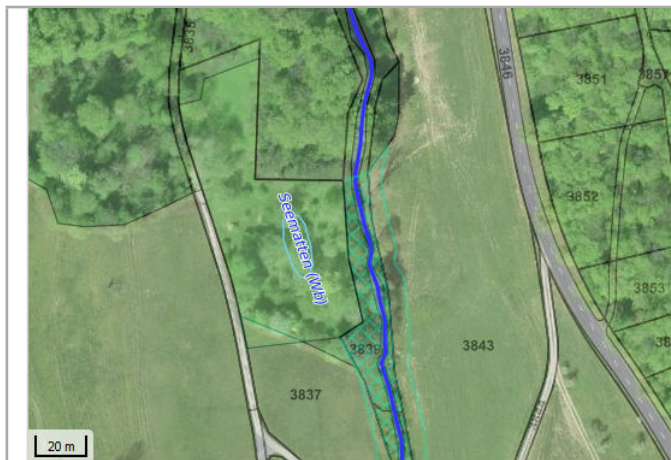
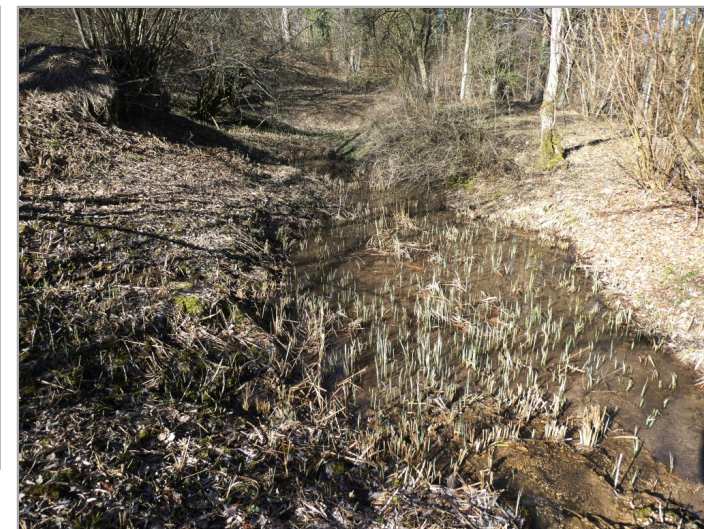
Seematten

Feb. 2021: Wassertiefe nur noch sehr gering  
Speisung aus Drainagesystem, geringe Wassertiefe da Wasser gleich wieder zum Bach hin versickert, sehr vielfältige Umgebung

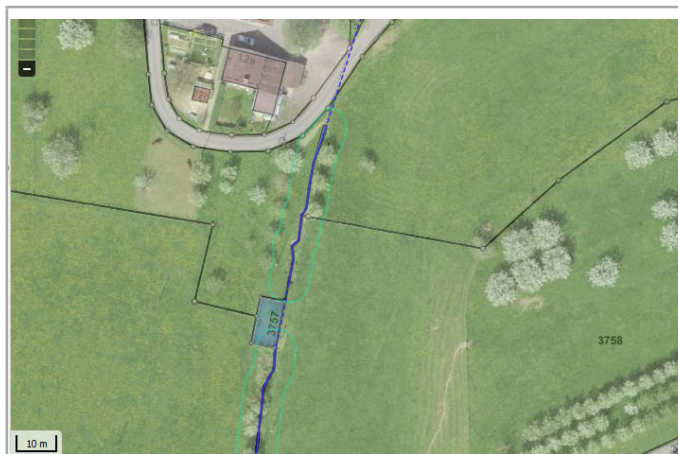
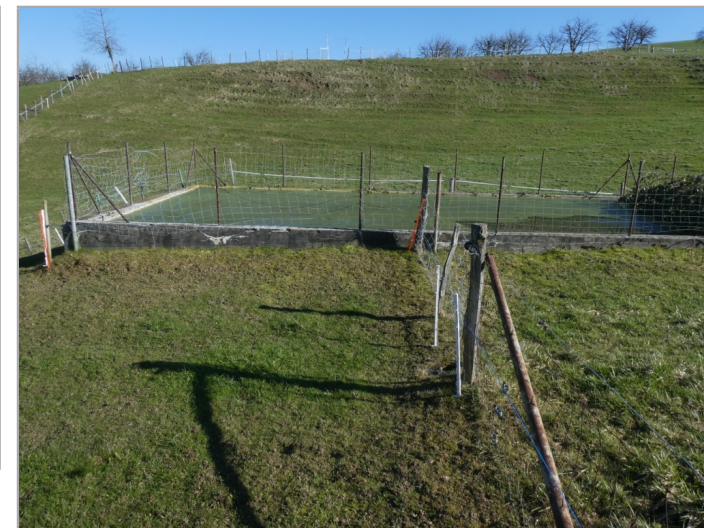
Heimeren

Löschwasserbecken

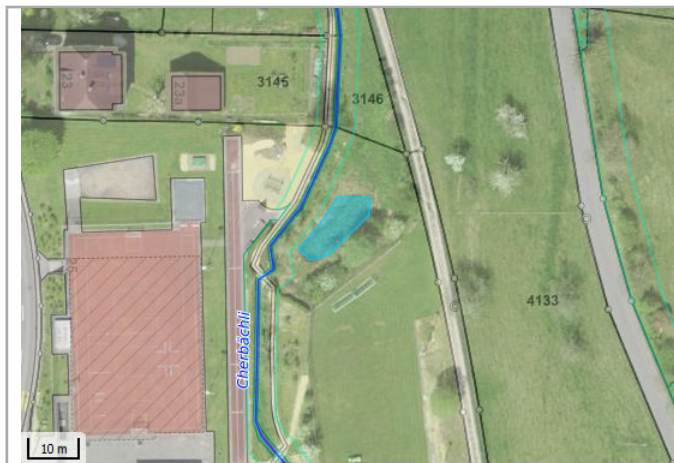
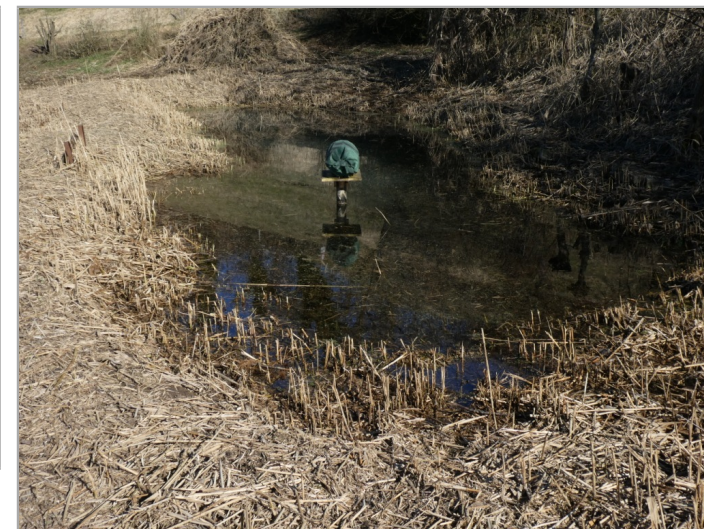
Biotop Milchmätteli

Biotop am Cherbächli

2014: saniert

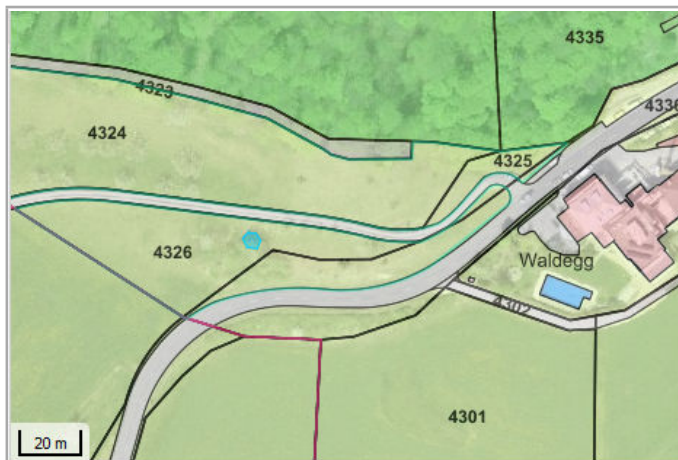
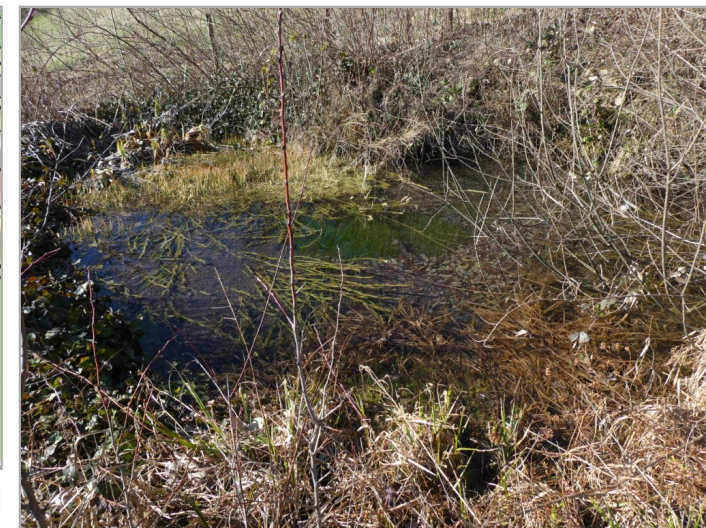
Waldegg

| Sanierungsbedarf | <input type="text" value="ja"/> |
| Beschattung | <input checked="" type="checkbox"/> starker Bewuchs <input type="checkbox"/> |
| Fischbestand | <input type="checkbox"/> inv. Neophyten <input checked="" type="checkbox"/> |

Stark durch Hartriegel beschatteter Weiher, der in der kommunalen Naturschutzzone Lippi/Waldegg liegt. Zudem ist die Parzelle beim Ebenrain unter Vertrag (Nr. 83a). Die direkte Weiherumgebung liesse sich noch weiter aufwerten (Feuchtwiese, Steinböschung).
