# Weiherinventar Baselland Gemeinde Dittingen

Stand Oktober 2025

Das vorliegende Inventar beinhaltet eine Übersicht aller Weiher auf dem Gemeindegebiet (ausgenommen sind Weiher auf Privatgrundstücken im Siedlungsgebiet). Es ist das Ergebnis von Felderhebungen, die von Pro Natura BL seit 2012 regelmässig gemacht werden.

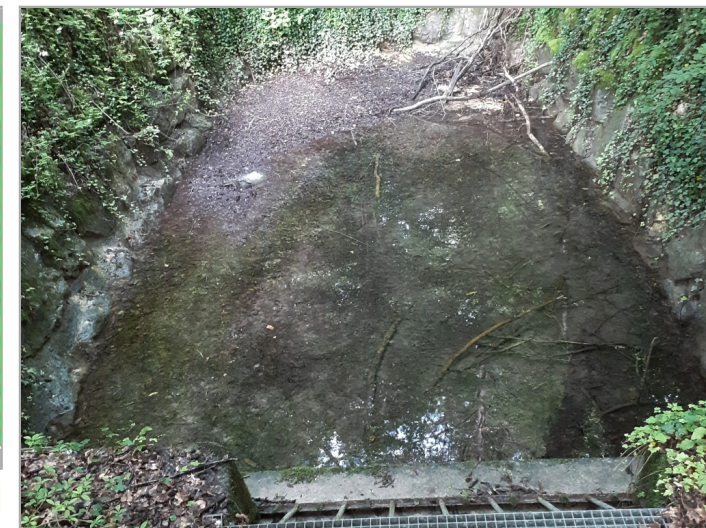
Kälengraben

Kein Weiher, nur Geschiebefang im Chälengrabenbach

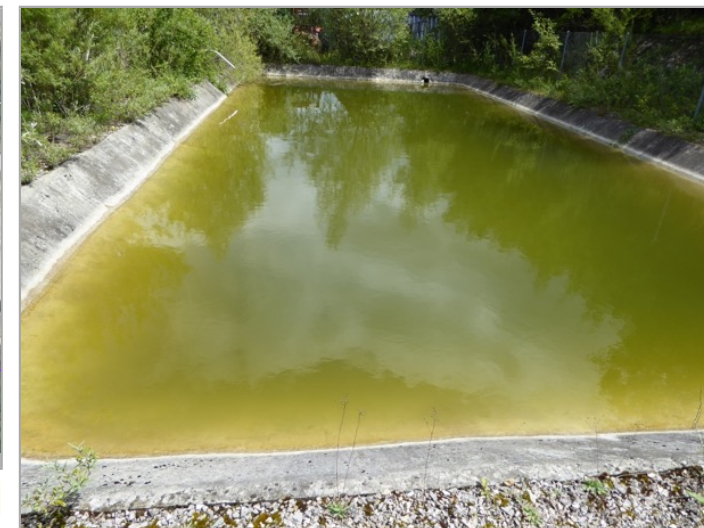
Steinbruch Schachlete

2017: Nutzung des Steinbruchareals wurde stark intensiviert (Bauschuttaufbereitung, Steinabbau und Aufbereitung zu Koffermaterial)  
--> kaum mehr Raum für temporäre Kleingewässer im Abbau oder Auffüllbereich  
Absetzbecken des Steinbearbeitungsbetriebes ohne Naturwert.
