# Weiherinventar Baselland Gemeinde Itingen

Stand Oktober 2025

Das vorliegende Inventar beinhaltet eine Übersicht aller Weiher auf dem Gemeindegebiet (ausgenommen sind Weiher auf Privatgrundstücken im Siedlungsgebiet). Es ist das Ergebnis von Felderhebungen, die von Pro Natura BL seit 2012 regelmässig gemacht werden.

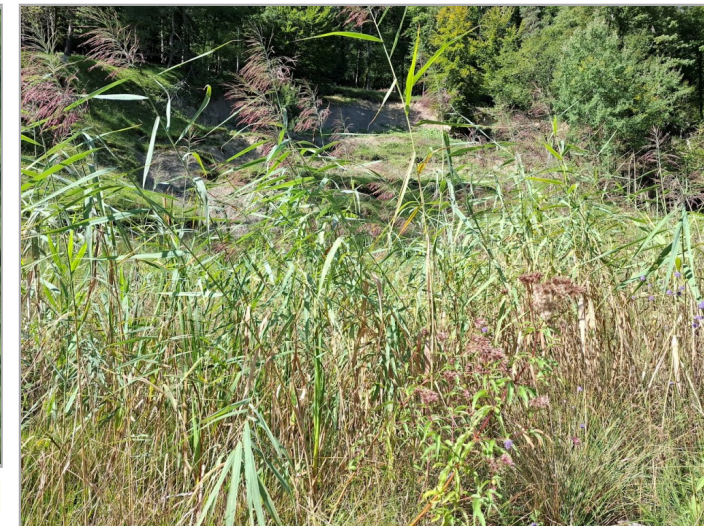
Tal

Beschattung  starker Bewuchs ☒

Sept. 2025: Weiher von Schilf überwachsen

Aug. 2021: die 3 grösseren Weiher im vordern Teil wurden durch Hangrutsch verschüttet, sodass nur noch 3 kleinere Weiher im hinteren Teil bestehen.

2016 untere beiden Weiher saniert

2013 hintere drei Weiher saniert

2011 grosser Weiher saniert

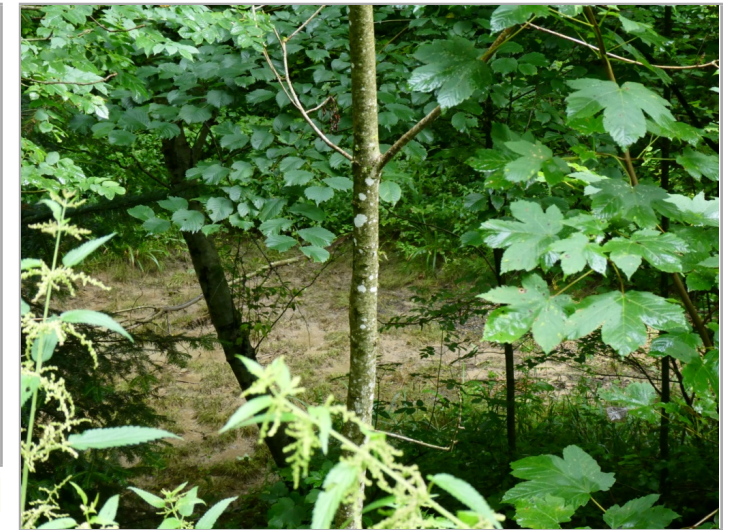
Wolfgraben

Beschattung ☒ starker Bewuchs ☐

Untergrund nicht dicht. Liegt sogar in nasser Periode trocken und ist stark mit Sediment verfüllt

2016: durch Bürgergemeinde saniert.

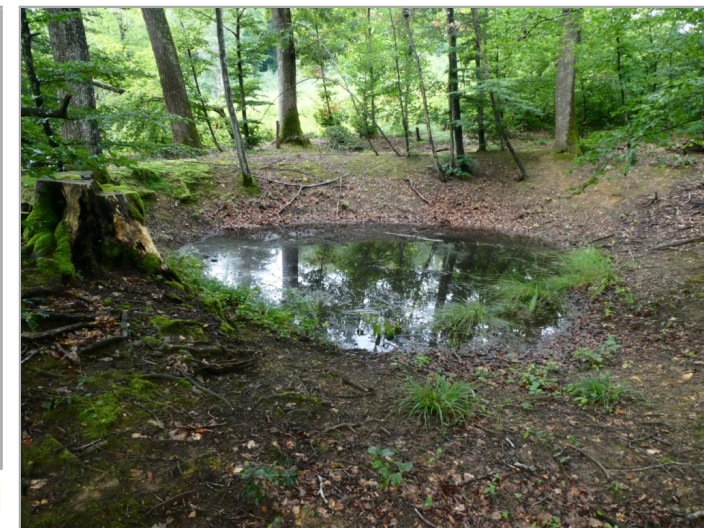
Flüelihau (Talhou)

Verlandung  (schwach, mittel, stark, trocken)  
Beschattung ☒ starker Bewuchs ☐  
Fischbestand ☐ inv. Neophyten ☐

Aug. 2021: Auch nach sehr nassem Sommer ist Weiher nur schwach gefüllt und weist sehr viel fauliges Laub auf.

2018: Nach trockenem Sommer/Herbst trocken -> Bereich mit Folienabdichtung wäre wertvoll

2016: durch Bürgergemeinde saniert.

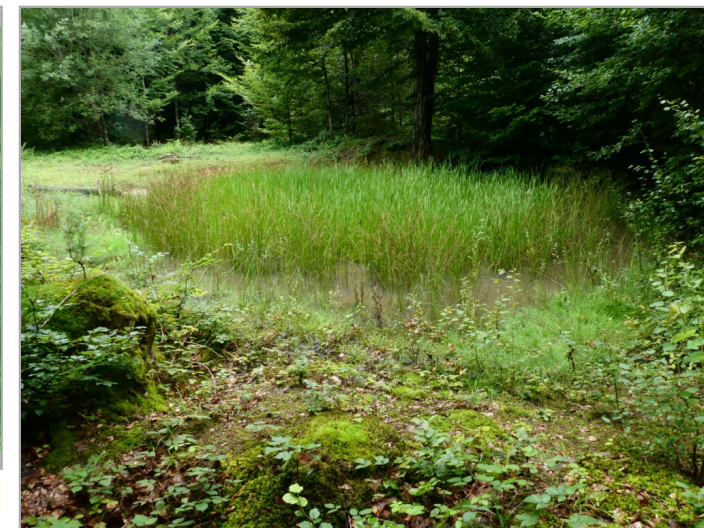
Ebeni

Beschattung  starker Bewuchs ☒

Aug. 2021: praktisch keine Wasserfläche ohne Bewuchs mehr vorhanden  
--> Teilausbaggerung wäre sinnvoll

2016: durch Bürgergemeinde saniert.

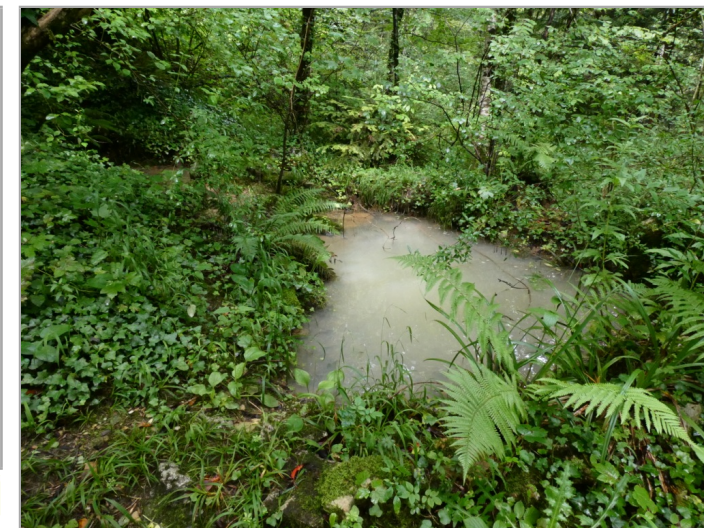
Schweini

kleine Tümpel neben Waldbrünnlein, Aufwertung wäre möglich

2017 kleinere Sanierung von Hand

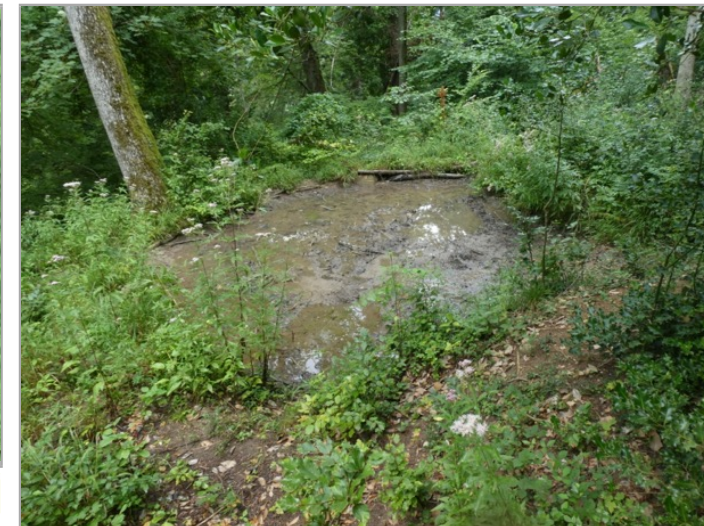
Talhau (Rehweiherli)

Lage des kom. Naturobjekt ist falsch eingetragen

2016: Pflegeeingriff am Naturschutztag

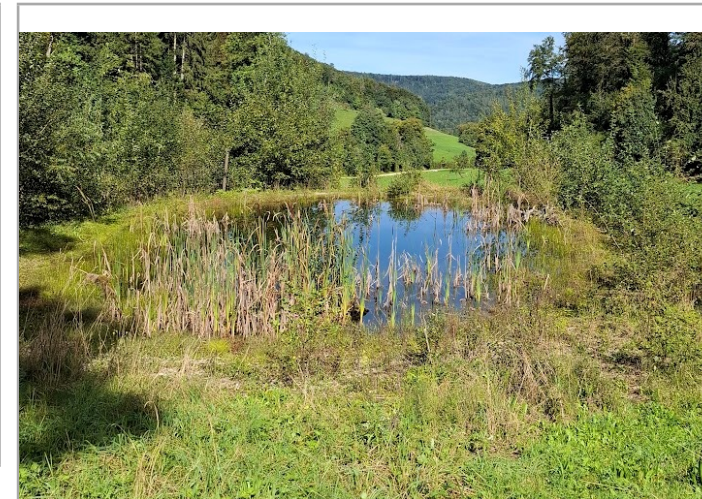
Munimatt

2018 neu erstellte Weiheranlage mit Aufwertungsmassnahmen in der Umgebung (Vernässungszone beim Quellüberlauf, Waldrand, Kleinstrukturen)  
Dienstbarkeitsvertrag zwischen Pro Natura Baselland und Bürgergemeinde Itingen. Pflege übernimmt bis auf weiteres der NVV Itingen
