# Weiherinventar Baselland Gemeinde Kilchberg

Stand Oktober 2025

Bachtelen (Weihermatt)

Giessen

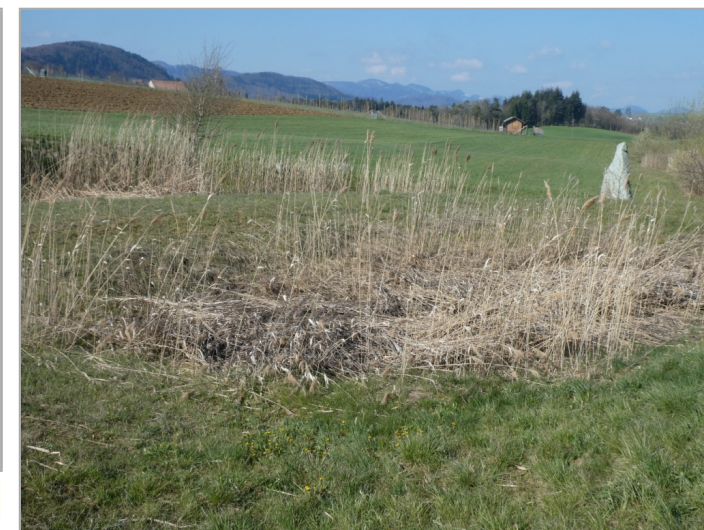
Verlandung   
(schwach, mittel, stark, trocken)  
Beschattung ☐ starker Bewuchs ☒  
Fischbestand ☐ inv. Neophyten ☐

April 2021: Weiher ganz mit Schilf überwachsen, kein Wasser mehr erkennbar (Drainageauslauf liegt tiefer und speist nur Weihermattbächli)

2009 im Rahmen des Projektes 'Gummistiefelland' zusammen mit Ausdolung des Weihermattbächleins (Rüneneberg) erstellt, Weiher fällt zeitweise trocken

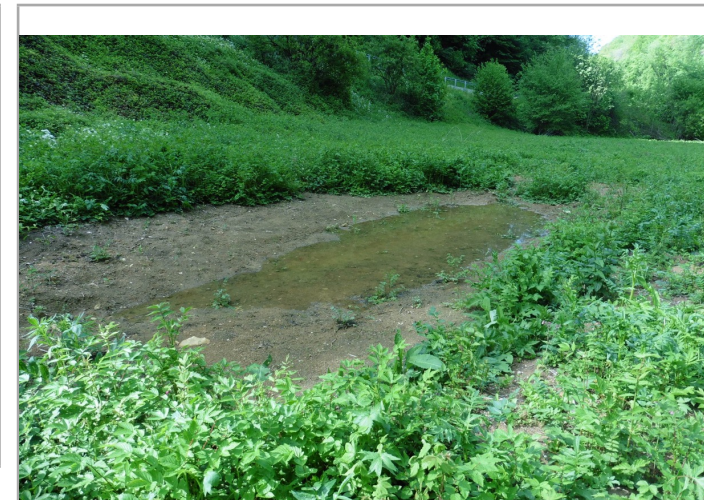
2017 im Rahmen von Sondierarbeiten neu erstellter Flachweiher ohne Abdichtung, der in Trockenperioden austrocknen dürfte
