# Weiherinventar Baselland Gemeinde Liestal

Stand Oktober 2025

Das vorliegende Inventar beinhaltet eine Übersicht aller Weiher auf dem Gemeindegebiet (ausgenommen sind Weiher auf Privatgrundstücken im Siedlungsgebiet). Es ist das Ergebnis von Felderhebungen, die von Pro Natura BL seit 2012 regelmässig gemacht werden.

Die folgenden Objektblätter geben Auskunft zum jeweiligen Weiherstandort und Zustand/Sanierungsbedarf des Gewässers. Zudem sind die aktuellsten Amphibienfunddaten der Karch (Koordinationsstelle für Amphibien- & Reptilienschutz CH) sichtbar.

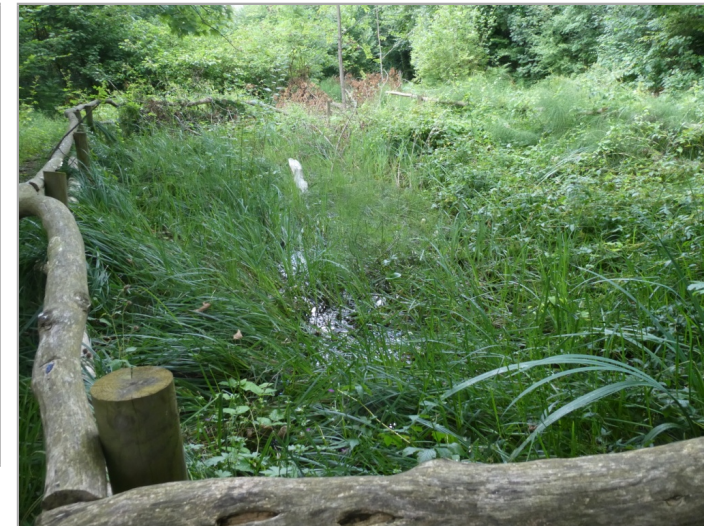
Am Schwieribächli (Schwieri)

Verlandung (schwach, mittel, stark, trocken)   
Beschattung ☒ starker Bewuchs ☒  
Fischbestand ☐ inv. Neophyten ☐

2025: starker Bewuchs, kaum mehr zugänglich  
2018: stark zugewachsen, vermutlich nur noch untief, starke Beschattung

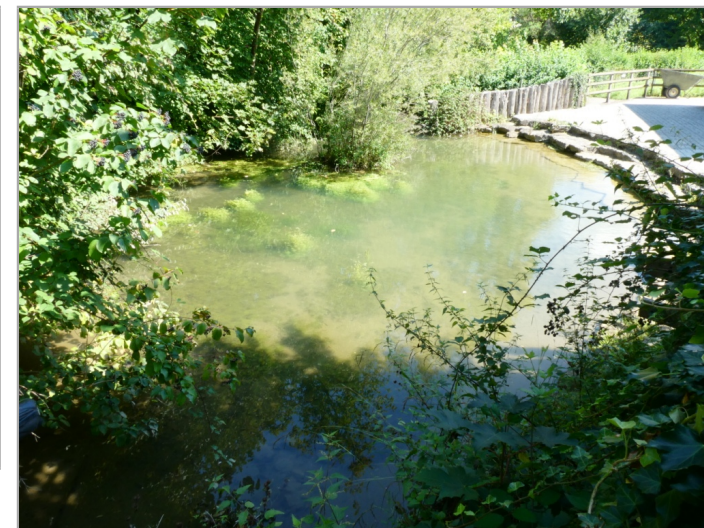
Hasenbühl

Sanierungsbedarf   
Gefährdungen  
Verlandung  (schwach, mittel, stark, trocken)  
Beschattung ☐ starker Bewuchs ☐  
Fischbestand ☒ inv. Neophyten ☐

6 Hasenbühlweiher mit Bachwasserspeisung (zuoberst Entenweiher, dann Schilfweiher) + 1 Flachweiher direkt vor Hauptgebäude (Goldfischbesatz, Wasserfrösche)

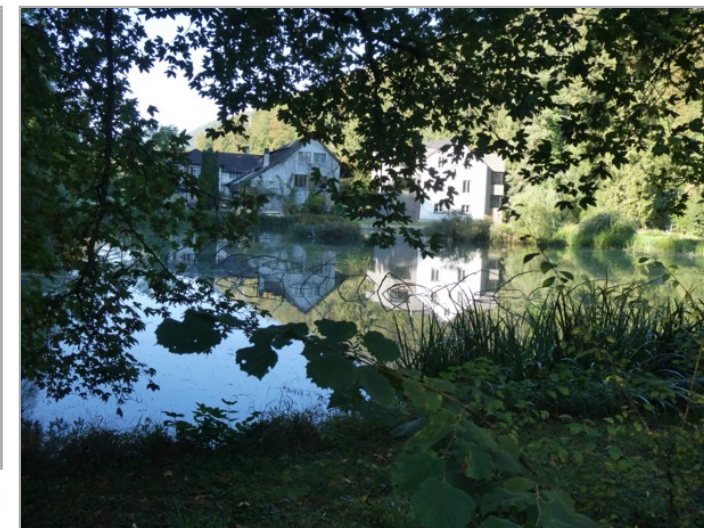
Orishof

Sanierungsbedarf   
 Gefährdungen  
 Verlandung  (schwach, mittel, stark, trocken)  
 Beschattung ☐ starker Bewuchs ☐  
 Fischbestand ☒ inv. Neophyten ☐

ca. 10 Fischzuchtbecken (39.363) und ein Grossweiher (39.362 Foto und Ausschnitt GeoView) mit ca. 4000 m2

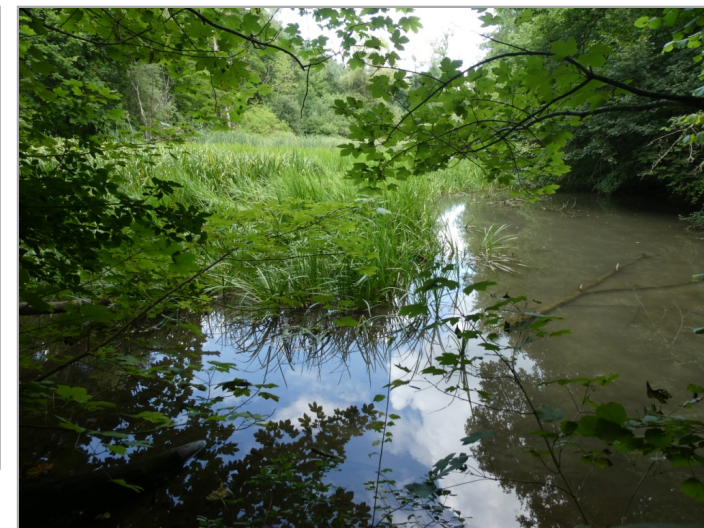
Spinnlerweiher

Verlandung (schwach, mittel, stark, trocken)   
Beschattung ☐ starker Bewuchs ☒  
Fischbestand ☐ inv. Neophyten ☐

2025: stark verlandet, kaum zugänglich  
2018: im oberen Bereich stark zugewachsen; Projekt für Sanierung/Aufwertung besteht

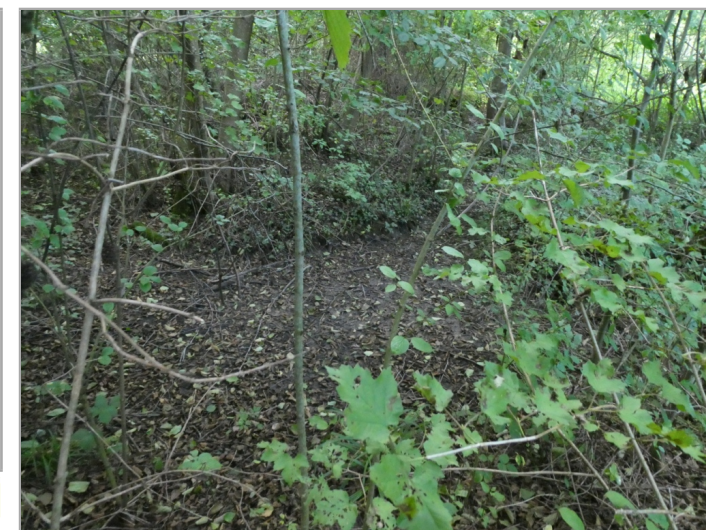
Sichtern

Aug. 2025: keine Wasserführung  
 mehrere kleine, flache Tümpel im Waldareal, Wasserführung nur nach Niederschlagsperioden (Speisung durch Drainage).

2014: Durch Holzschlag ist Besonnung der Tümpel verbessert worden.

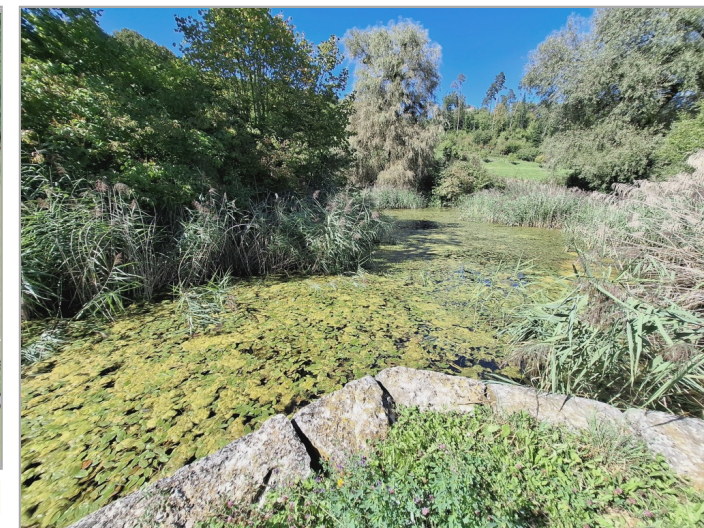
Bad Schauenburg

Feb. 2018: neues Leitsystem für zuwandernde Amphibien über die Schönmattestrasse nördlich des Weihers

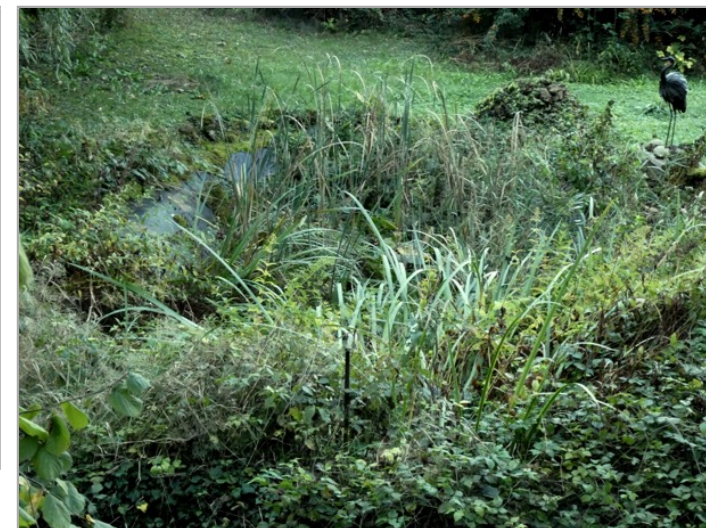
Oristal

2025: Weiher nicht mehr erkennbar

Weiher auf Privatareal direkt neben Schwelle Orisbach

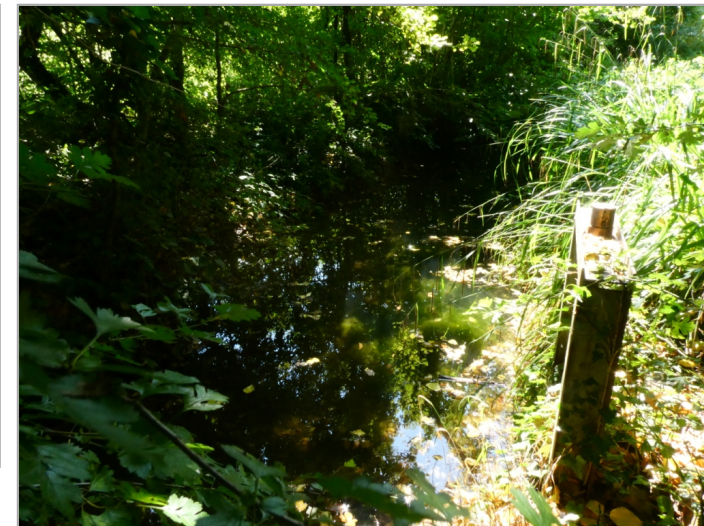
Gräubern

2025: Umgebung stark zugewachsen, Kanal kaum mehr zugänglich

2018: aufgrund des tiefen Wasserstandes der Frenke trocken; (ca. 100 m langer ehemaliger Gewerbekanal mit Speisung aus Frenke)

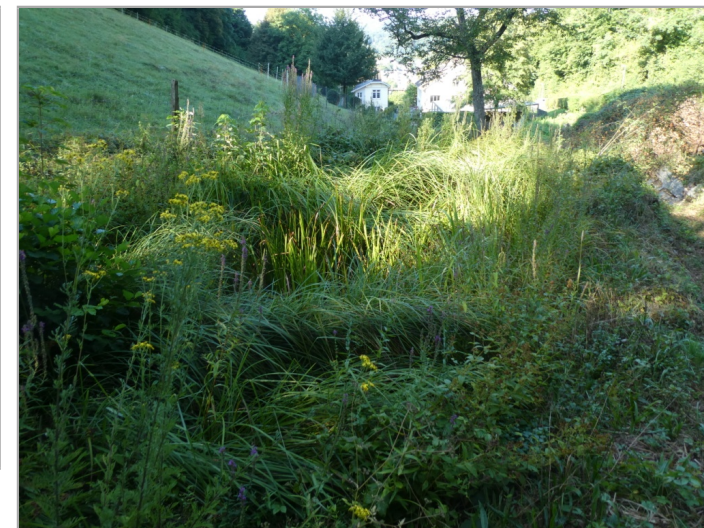
Weideli

Beschattung ☐ starker Bewuchs ☒

2025: stark zugewachsen

weiter oben im benachbarten Weidelibächli grosse Bestände an Feuersalamander in Vertiefungen des Bachbettes

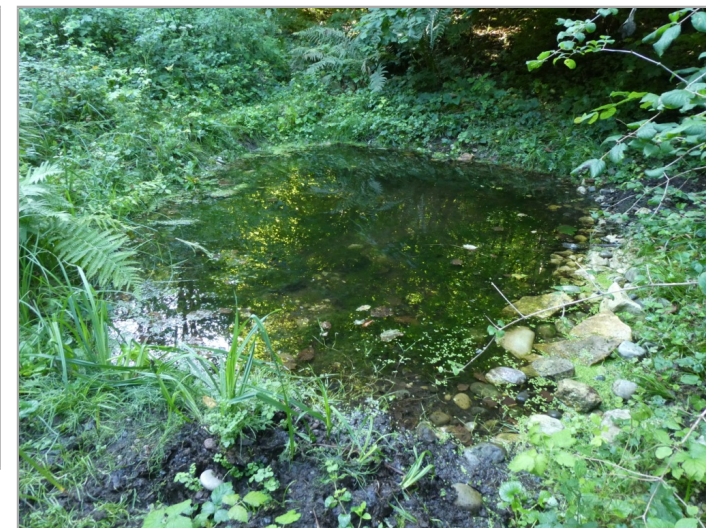
Weideli (Deponiefuss)

3 Weiher als Ersatzmassnahmen Deponie Höli, benachbartes Absetzbecken der Deponieentwässerung wurde mit Kiesrampe amphibienfreundlich umgestaltet

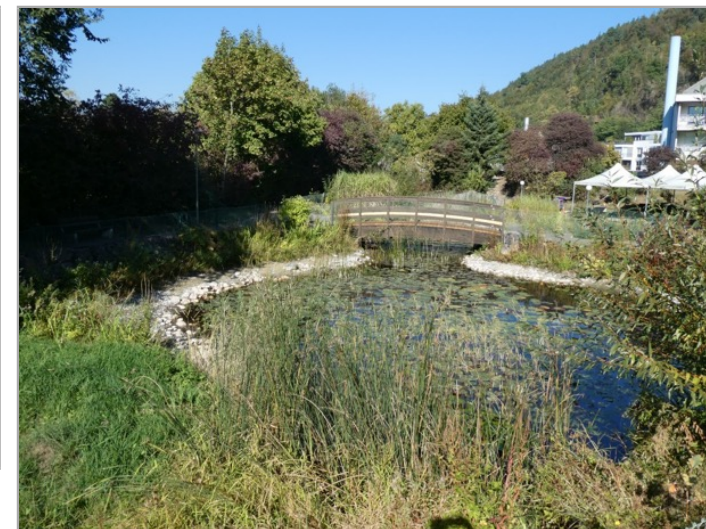
Ob. Brunnmatt

Weiheranlage innerhalb Siedlung  
Amphibien werden seit Jahren von der problematischen Zugstelle  
Arisdörferstrasse in den Spinnlerweiher umgesiedelt

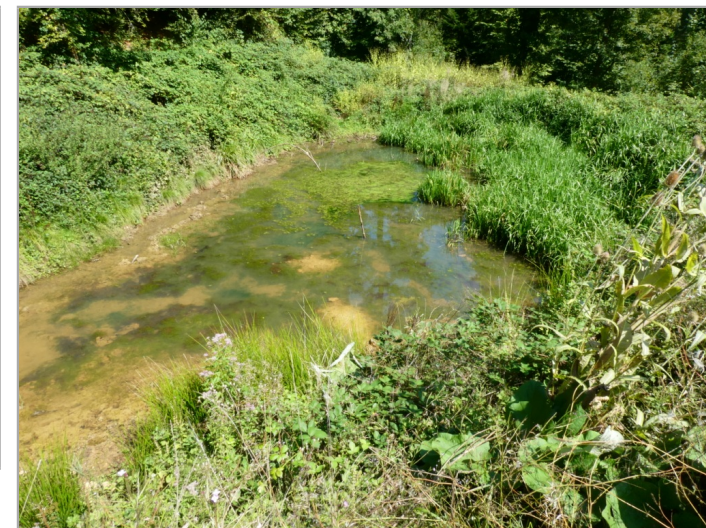
Bintal

primär als Geschiebesammler/Rückhaltebecken ausgebildet (Damm),  
nur temporär Wasserführung

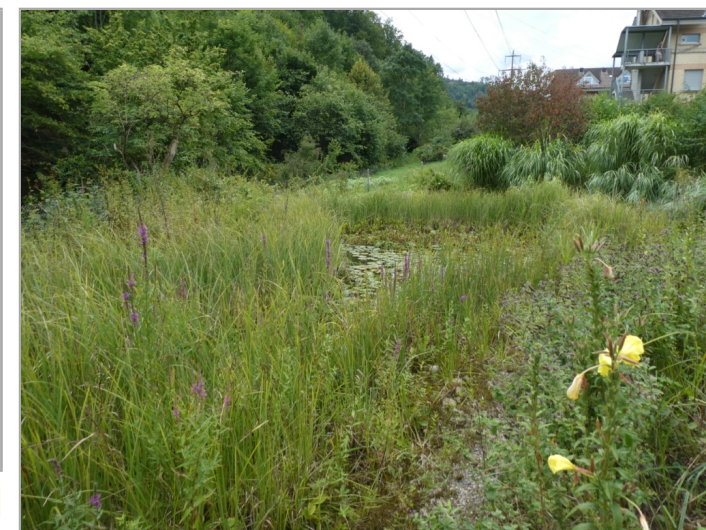
Brüelmatten

Verlandung (schwach, mittel, stark, trocken)   
Beschattung ☐ starker Bewuchs ☐  
Fischbestand ☐ inv. Neophyten ☒

2025: Japanknöterich in unmittelbarer Weihenumgebung bekämpft, Restbestände noch sichtbar

Sept. 2018: Japanknöterich!  
2016 von NVL saniert

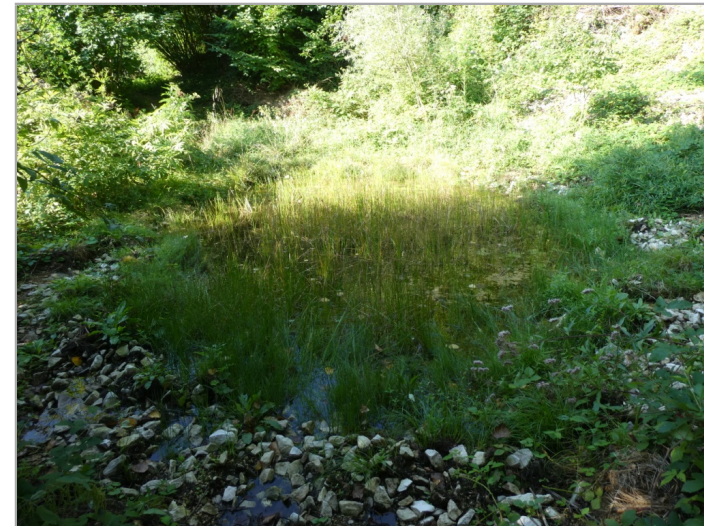
Gemeinde Liestal  
Geissweg (Windetelholden)

2025 Umgebung stark zugewachsen, Wildschweinschäden am Weiherrand

2 Folienweiher und ein Tümpel mit temporärer Wasserführung, einige Kaulquappen von Glöggelfrosch im April 2013

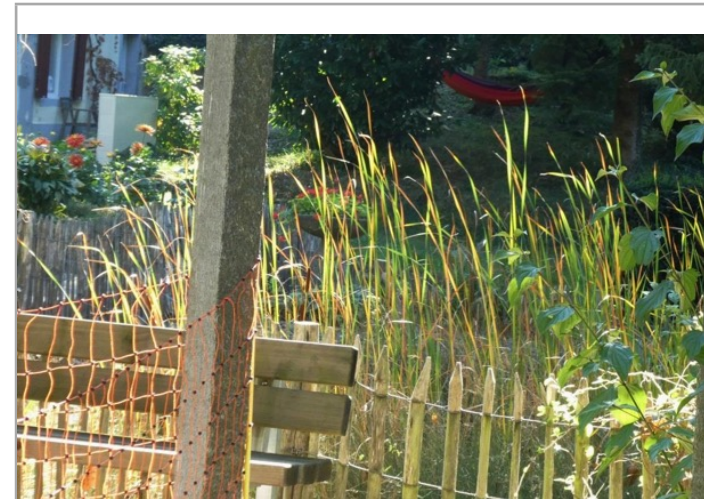
Weideliweg

kleiner Gartenweiher auf Privatareal (nicht zugänglich)

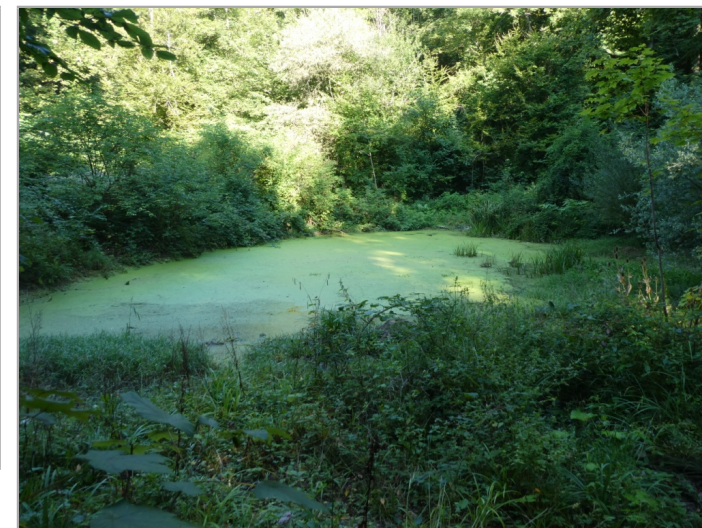
Elbisweiher

Beschattung ☒ starker Bewuchs ☐

nach Trockenphasen nur noch kleiner Teilbereich wasserführend, Wildschweinsuhle
