Das vorliegende Inventar beinhaltet eine Übersicht aller Weiher auf dem Gemeindegebiet (ausgenommen sind Weiher auf Privatgrundstücken im Siedlungsgebiet). Es ist das Ergebnis von Felderhebungen, die von Pro Natura BL seit 2012 regelmässig gemacht werden.

# Weiherinventar Baselland

Gemeinde Reinach

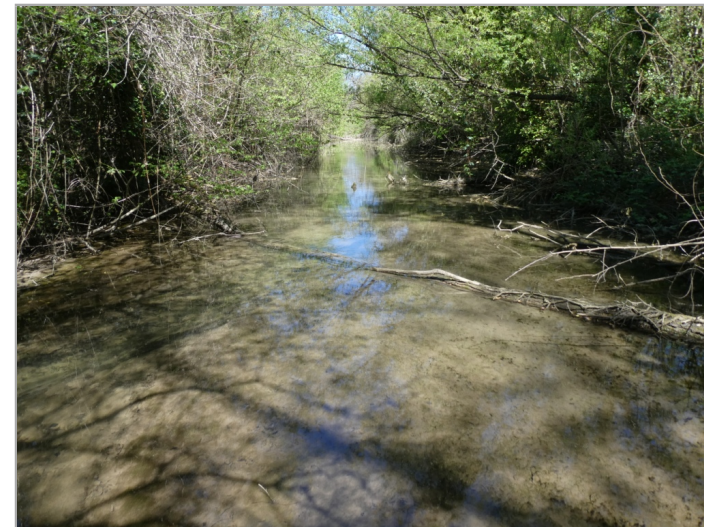
Ehemaliger BBC-Kanal

Sanierungsbedarf   
 Gefährdungen  
 Verlandung (schwach, mittel, stark, trocken)   
 Beschattung ☒ starker Bewuchs ☐  
 Fischbestand ☒ inv. Neophyten ☐

ehem. Gewerbekanal mit Birswasserspeisung (Fische/Enten), Teil REP Birs; Teil des INV-Objekts Reinacherheide

Aufwertungspotential gemäss kant. Weiherliste 2012

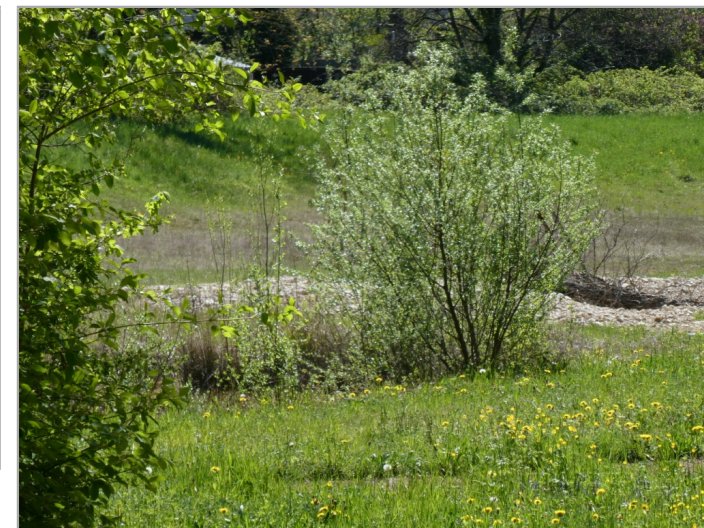
Schappe

| Verlandung (schwach, mittel, stark, trocken) | <input type="text" value="schwach"/> |

April 2022: Areal nicht zugänglich, daher keine aktuelle Foto aus dem Nahbereich möglich

2 Weiher und angrenzender Schappe-Kanal als Teil des INV-Objekts Reinacherheide

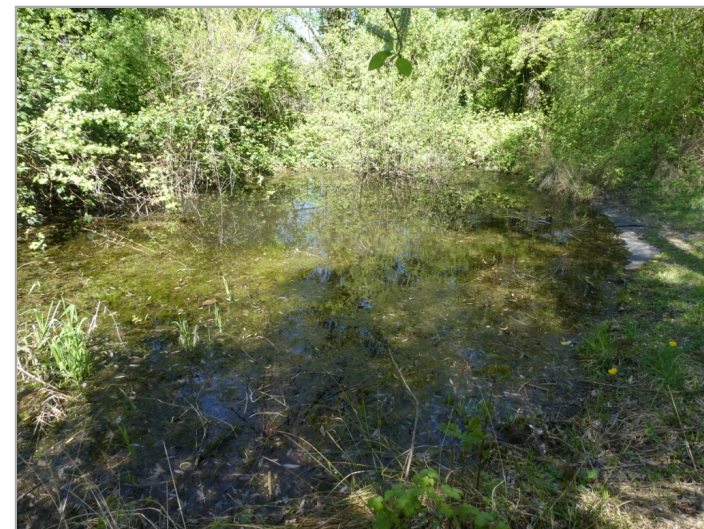
Gemeinde Reinach  
Würth AG Reinacherheide

Sanierungsbedarf   
Gefährdungen  
Verlandung (schwach, mittel, stark, trocken)   
Beschattung ☒ starker Bewuchs ☐  
Fischbestand ☐ inv. Neophyten ☐

2 Weiher, starke Beschattung; Teil des Inventar-Objekts Reinacherheide

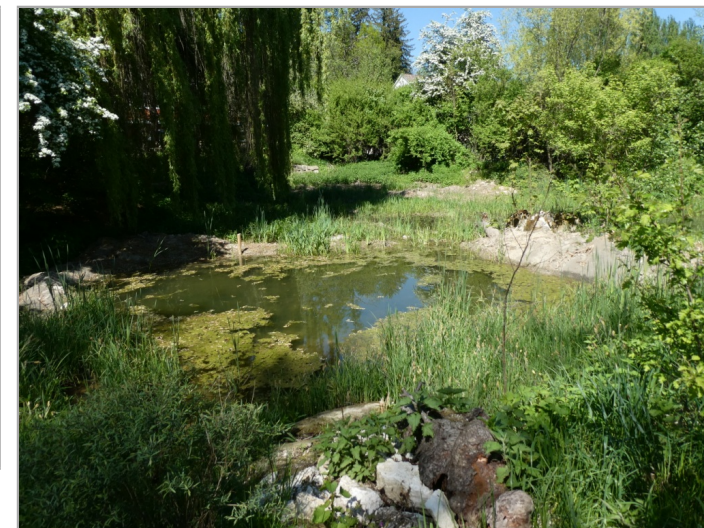
Erlenhof

April 2022: es wurde vor kurzem mit Baggereinsatz verschiedene Teilweiher und eine strukturreiche Umgebung geschaffen

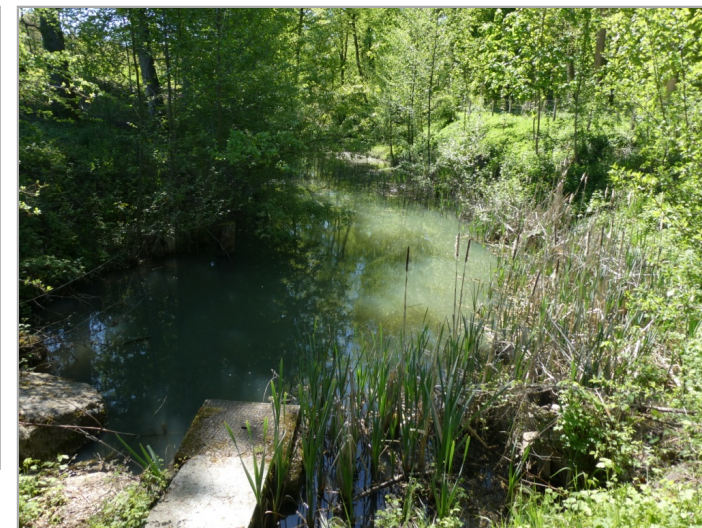
Leimatt

eher Rückhaltebecken/Geschiebefang im Verlauf des Leibachs; für Amphibien ist der nördlich angrenzende Standort Leugraben wertvoller.

2016: saniert (Büro Goetz)

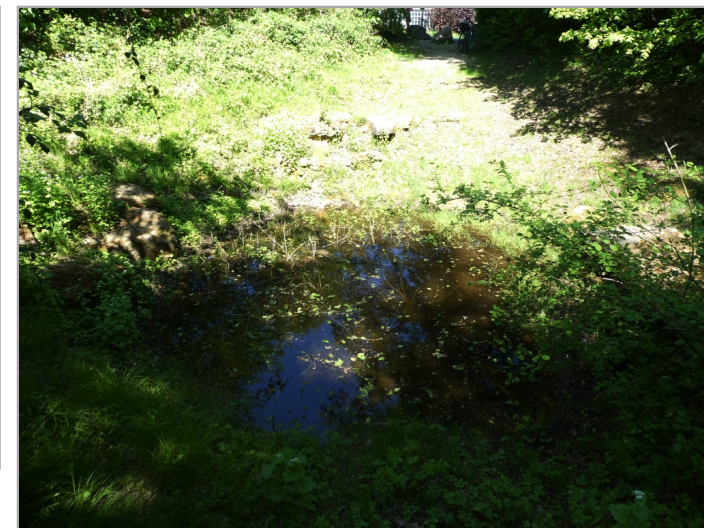
Sandsteingrube

Sanierungsbedarf   
Gefährdungen  
Verlandung   
(schwach, mittel, stark, trocken)  
Beschattung ☒ starker Bewuchs ☐  
Fischbestand ☐ inv. Neophyten ☒

Mit RRB Nr. 2018-979 vom 19.6.2018 aus dem kantonalen Inventar gestrichen  
Dez. 2016: nach längerer Trockenperiode praktisch ohne Wasser.  
Relativ stark beschattet, viel Laub. Aufflichtungspotenzial durch Entfernen der grossen Robinie im Süden der Grube.  
Im Bereich eines belasteten Standorts

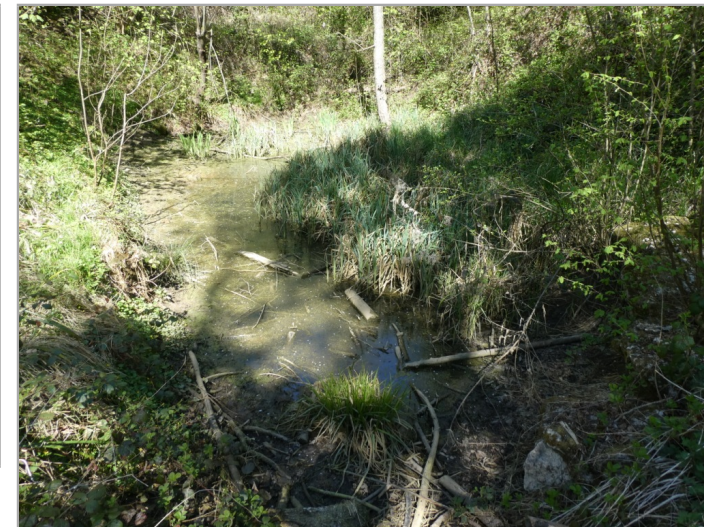
Predigerhof

Beschattung ☒ starker Bewuchs ☐

stark beschatteter Weiher mit geringem Wasserstand in Senke, Umfeld eher strukturarm

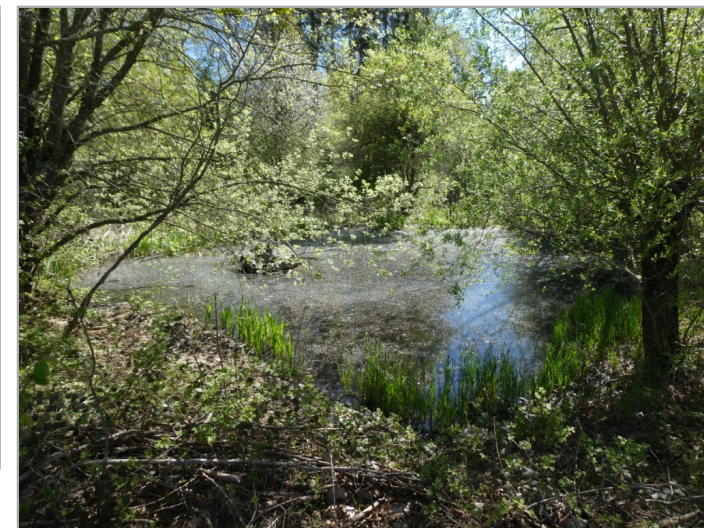
Holi Gass

3 grössere (je ca. 150 m2) und 5 mittlere (je ca. 100 m2) Weiher und diverse Tümpel.

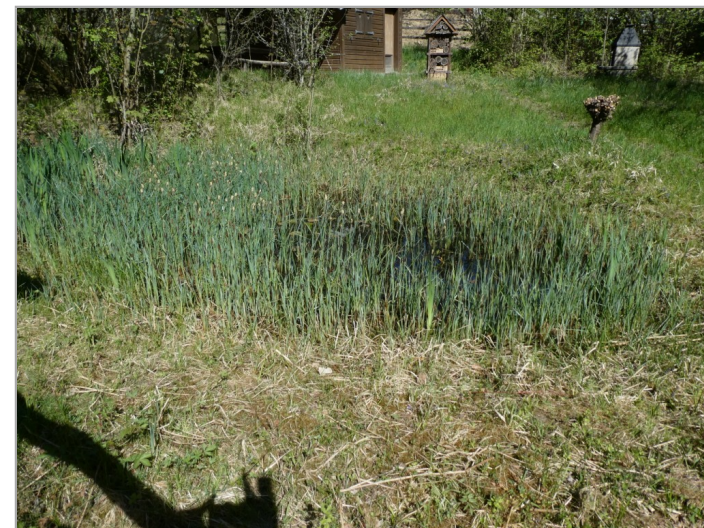
Öri

| Verlandung (schwach, mittel, stark, trocken) | <input type="text" value="mittel"/> |
| Beschattung | <input type="text"/> starker Bewuchs <input checked="" type="checkbox"/> |

kleiner Weiherr innerhalb Naturschutzzone

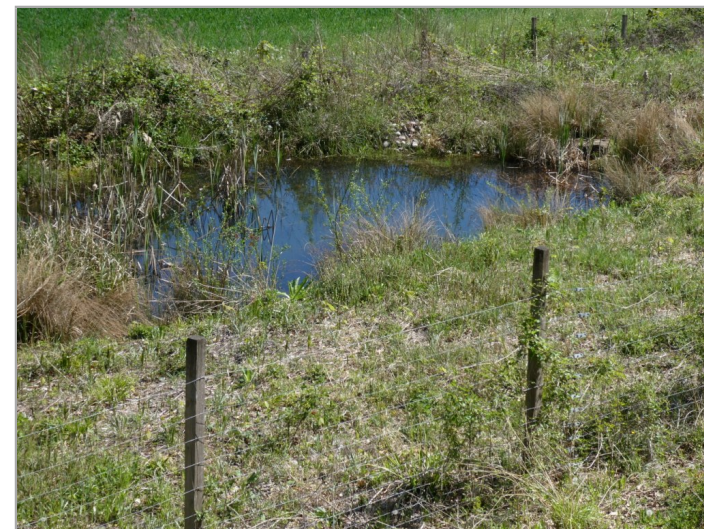
Fiechten Scheibenstand

Dez. 2016: nach Sanierung des Scheibenstandareals wurde ein länglicher Folienweiher mit drei unterschiedlichen Teilbecken angelegt (Büro Goetz)

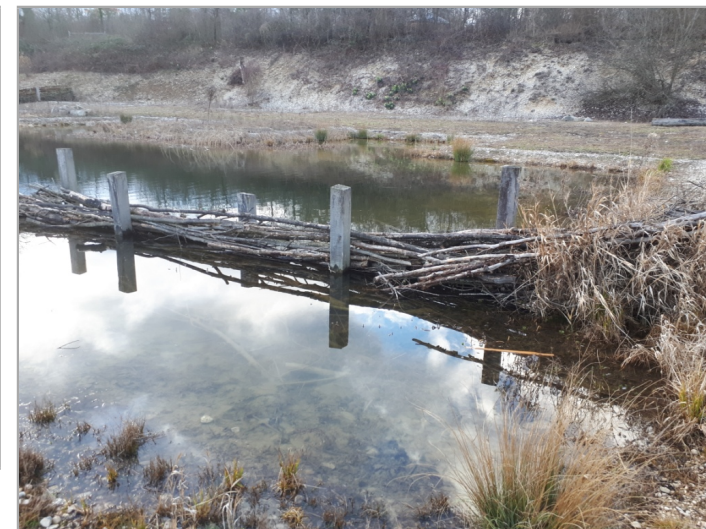
In der Heid

ca. 2020 auf dem Gelände der ehemaligen Kläranlage Reinach erstellte Weiheranlage

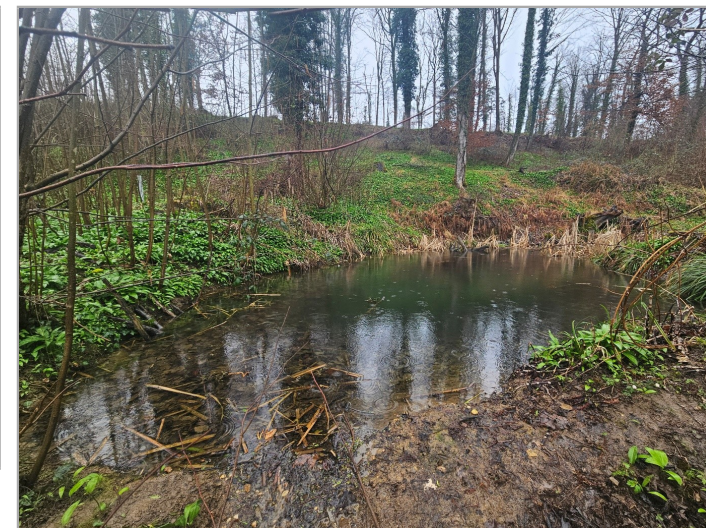
Rütmatte

2025 vom VNVR gemeldeter Standort, der bisher nicht bekannt war (südlich des Standortes Fiechten)

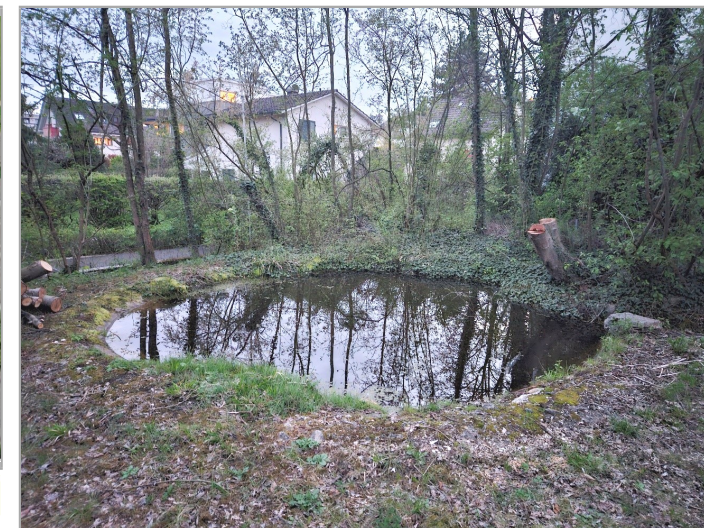
Gemeinde Reinach  
Primarschule Weihermatt

2025 vom VNVR gemeldeter Standort im Siedlungsgebiet, der bisher nicht bekannt war
