# Weiherinventar Baselland Gemeinde Therwil

Stand Oktober 2025

Das vorliegende Inventar beinhaltet eine Übersicht aller Weiher auf dem Gemeindegebiet (ausgenommen sind Weiher auf Privatgrundstücken im Siedlungsgebiet). Es ist das Ergebnis von Felderhebungen, die von Pro Natura BL seit 2012 regelmässig gemacht werden.

Die folgenden Objektblätter geben Auskunft zum jeweiligen Weiherstandort und Zustand/Sanierungsbedarf des Gewässers. Zudem sind die aktuellsten Amphibienfunddaten der Karch (Koordinationsstelle für Amphibien- & Reptilienschutz CH) sichtbar.

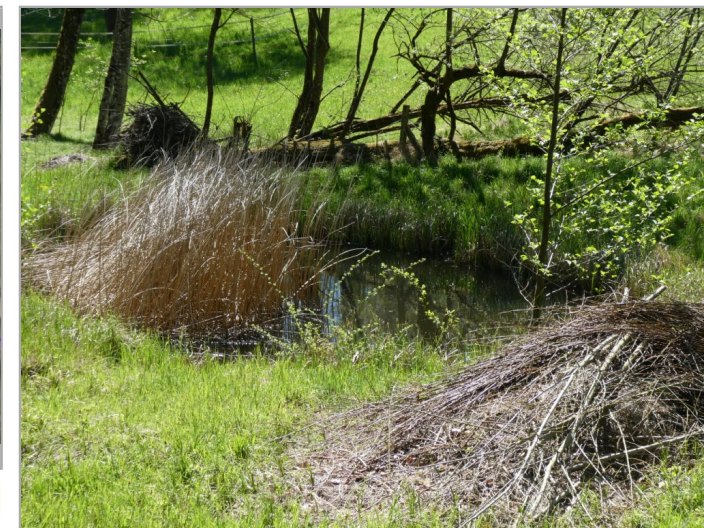
Buechloch

3 Weiher auf verschiedene Ebenen.  
 > seit 2001 im IANB (Objekt BL 62).

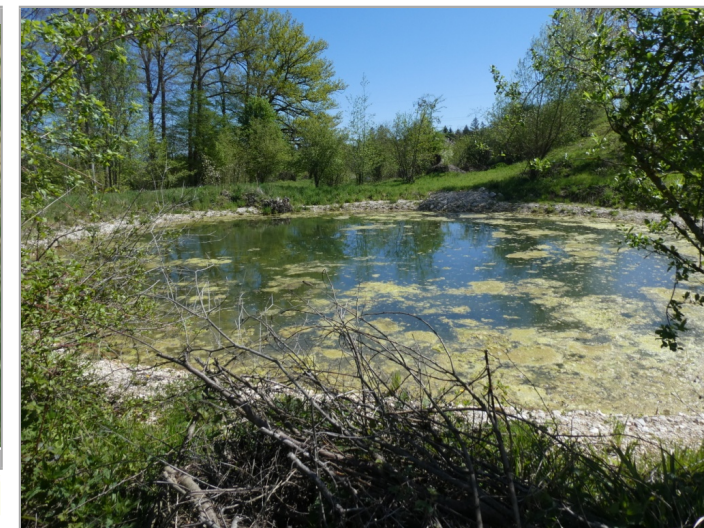
Froloo

Jan. 2017: hinterer Weiher ganz zugewachsen und vorderer Weiher mit sehr viel Schilfbewuchs

April 2022: Weiher wurden saniert und weisen wieder offene Wasserflächen auf

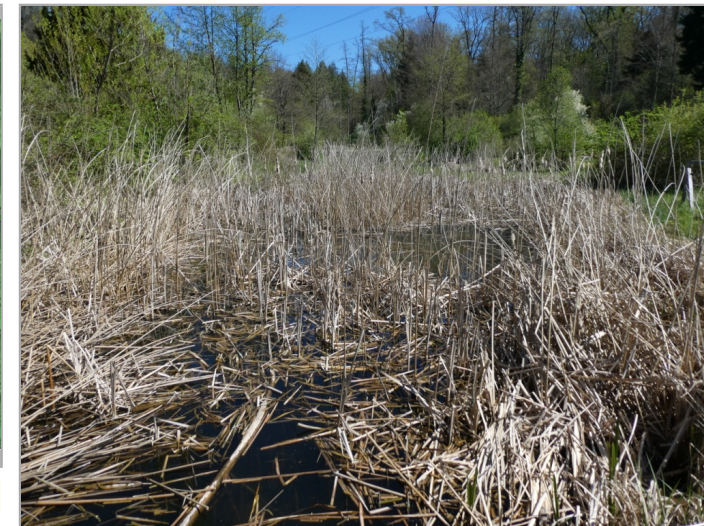
Mooswasen

Sanierungsbedarf   
 Gefährdungen  
 Verlandung (schwach, mittel, stark, trocken)   
 Beschattung  starker Bewuchs ☒  
 Fischbestand  inv. Neophyten ☐

kleinerer Weiher auch auf Parz. 1180.  
 > seit 2001 im IANB (Objekt BL 64).

Winter 2015/16: überschüssige Vegetation wurde im Winter 2015/16 durch Fachstelle N+L entfernt

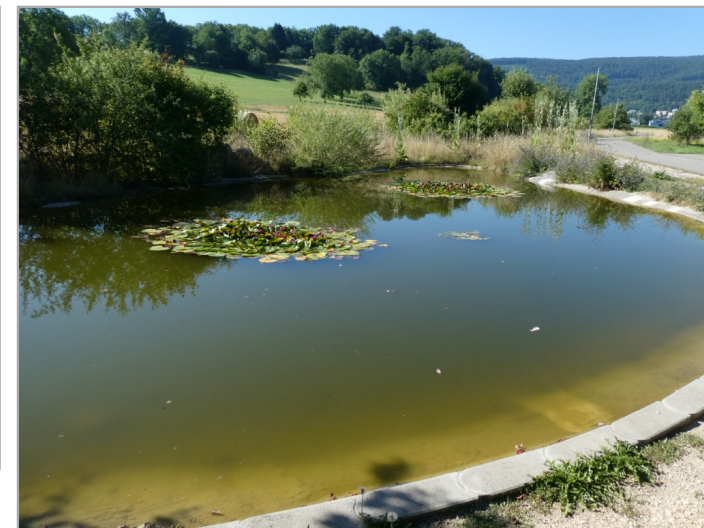
Gemeinde Therwil  
Chänelboden Marchbach

Dez. 2016: nach längerer Trockenperiode ist Wasserstand stark abgesunken

nach Erstellung des Mischwasserbeckens neu östlich des Veloweges angelegt

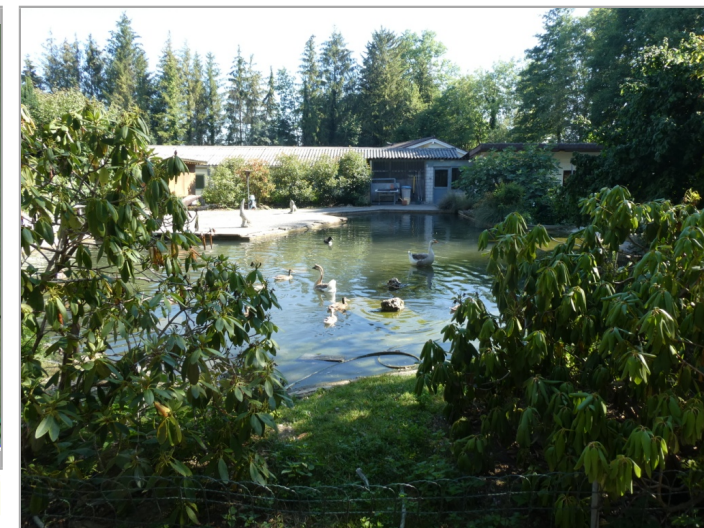
Am Schliefbach

Entenweiher im Eingangsbereich zur Fischzucht, übrige Becken nicht einsehbar (Privatgelände)

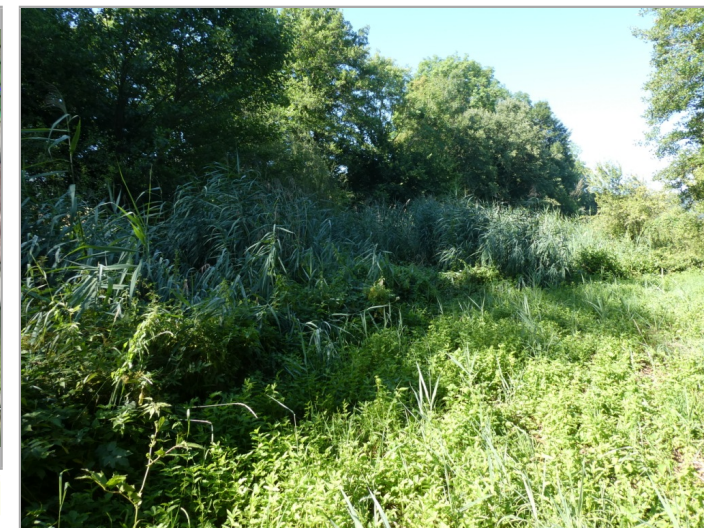
Langmatt

Verlandung (schwach, mittel, stark, trocken)   
Beschattung ☐ starker Bewuchs ☒  
Fischbestand ☐ inv. Neophyten ☐

Juli 2022: Weiher unter dem starken Schilfbewuchs nicht mehr erkennbar

4 Weiher, sehr starker Bewuch, wenig offene Wasserfläche

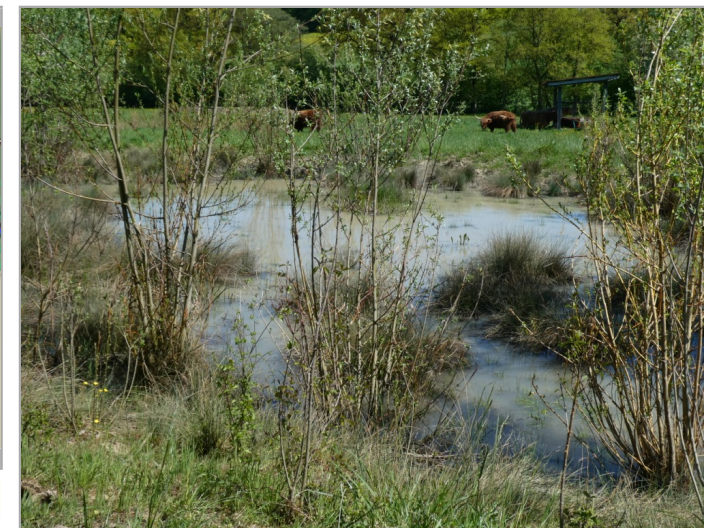
Erlenhof Etmatt

Sanierungsbedarf   
 Gefährdungen  
 Verlandung (schwach, mittel, stark, trocken)   
 Beschattung  starker Bewuchs ☒  
 Fischbestand  inv. Neophyten ☐

Dez. 2016: beide Weiher nach längerer Trockenperiode ohne Wasser, oberer Weiher mit viel abgestorbenem Pflanzenmaterial  
 Sept. 2012: 2 Weiher, sehr starker Bewuchs, wenig offene Wasserfläche

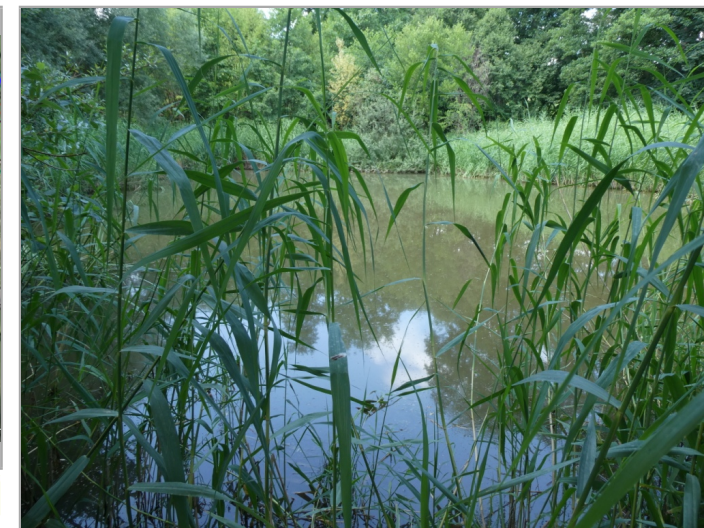
Au

Sept. 2012: gegen Osten grenzt Hochwasser-Retentionsfläche an, welche auch einige Feuchtstellen aufweist

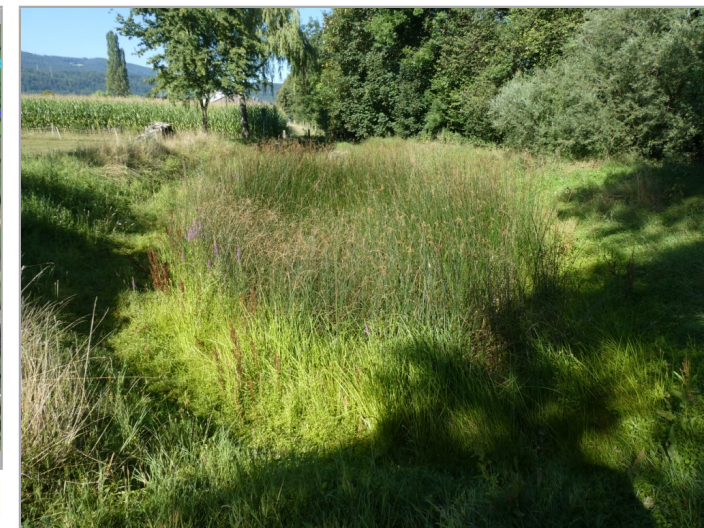
Grossmatten

Dez. 2016: nach längerer Trockenperiode nur noch minimaler Wasserstand

In Niederschlagsperioden fliesst Oberflächenwasser aus dem Siedlungsgebiet im offenen Gerinne zu

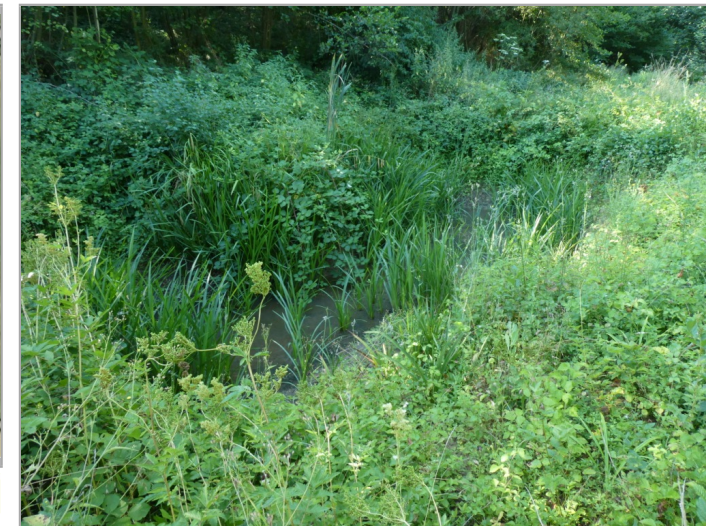
Chänelmatten

Verlandung   
(schwach, mittel, stark, trocken)  
Beschattung ☐ starker Bewuchs ☒  
Fischbestand ☐ inv. Neophyten ☐

Juli 2022: starker Bewuchs der Weiher und der Umgebung  
3 Weiher, 2015 wurde die Weiherumgebung stark ausgelichtet

2015: Auslichtung Weiherumgebung

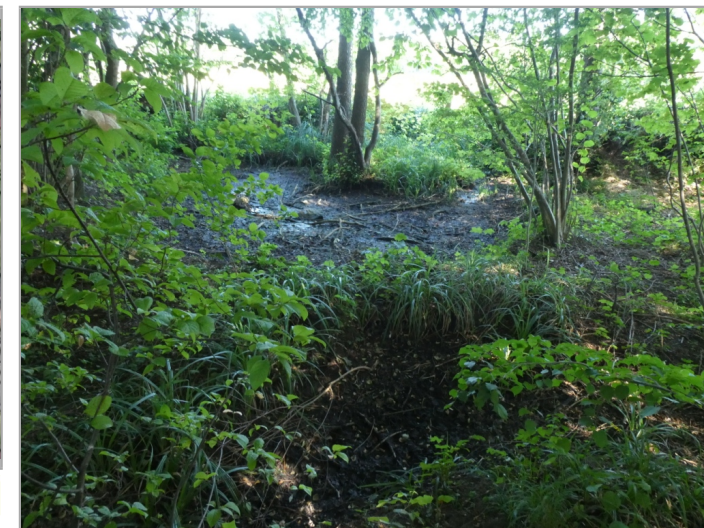
Weiermatten

Beschattung ☒ starker Bewuchs ☐

Weiher ist verlandet und stark beschattet

Juli 2022: Weiher liegt trocken, zumindest in Teilbereich Austiefung nötig

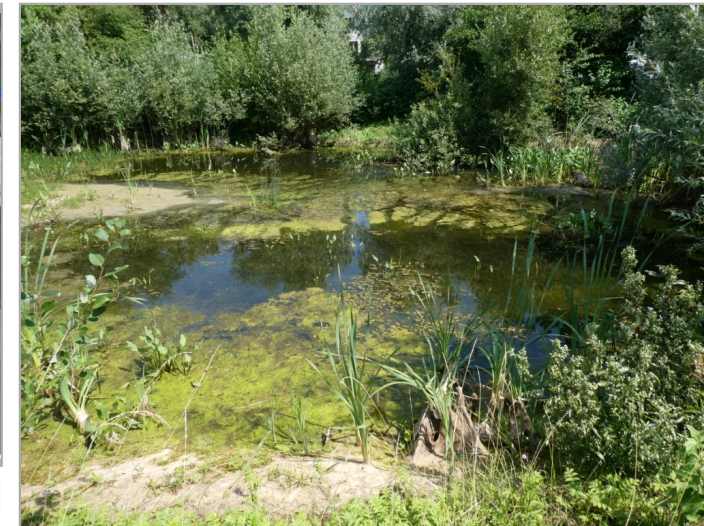
Birsmatthof

Dez. 2016: grösserer Weiher vor Treibhaus mit Überlauf Richtung Osten zu kleinerem Weiher (nur geringer Wasserstand)

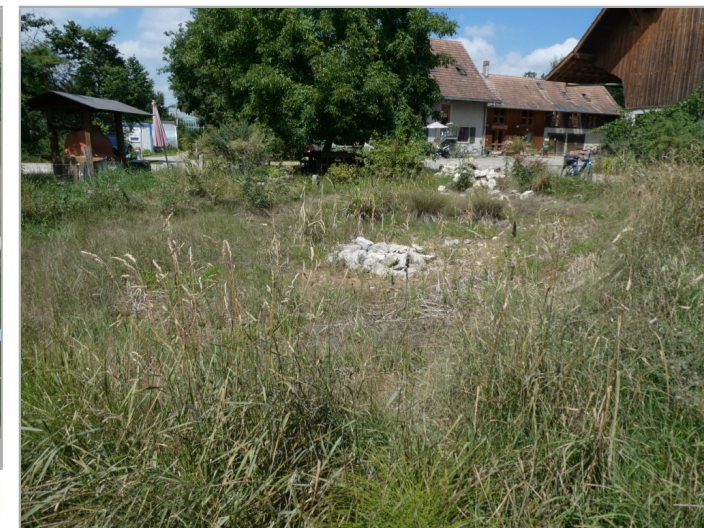
Birsmatte

Juli 2022: Flachwassertümpel trocken, im angrenzenden Graben noch wenig Wasser

Im Zuge der Offenlegung einer Drainage wurde direkt vor dem Hofgebäude auch ein Flachwassertümpel mit Ablass erstellt
