# Weiherinventar Baselland Gemeinde Thürnen

Stand Oktober 2025

Schneitlech

Leim / Neumatt

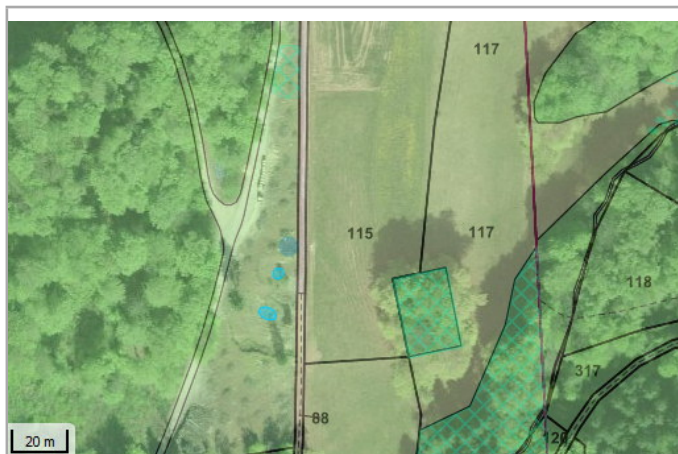
Verlandung (schwach, mittel, stark, trocken)   
Beschattung ☐ starker Bewuchs ☐  
Fischbestand ☐ inv. Neophyten ☐

2019: neuer, gut besonnener Flachweiher, daneben der frühere Weiher mit Speisung aus Brunnenüberlauf

2019: Aufwertung des Standorts durch Waldauslichtung und zusätzlichen Folienweiher

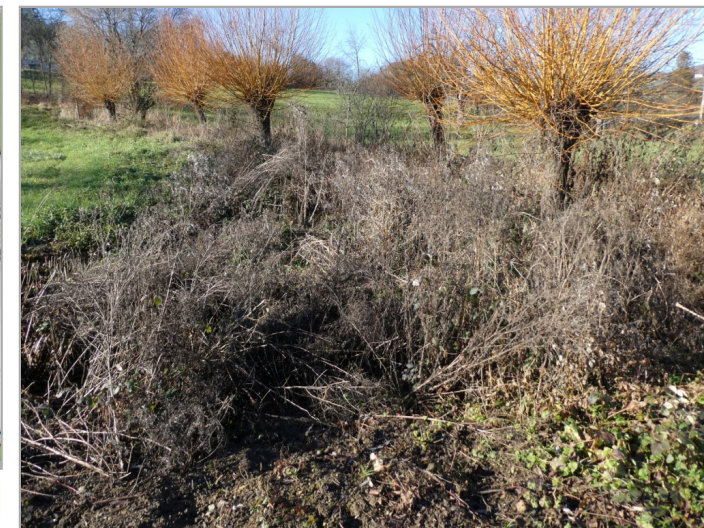
| Verlandung (schwach, mittel, stark, trocken) | <input type="text" value="stark"/> |
| Beschattung | <input type="text"/> starker Bewuchs <input checked="" type="checkbox"/> |

Jan. 2020: keine offene Wasserfläche mehr, starker Bewuchs

direkt neben Grabacherbächli angelegte Bodenmulde, mit Zufluss aus dem Bächlein erhält; Teil des Naturschutzgebietes Neumatt
