Weihereinventar Baselland Gemeinde Aesch

Stand April 2026

Das vorliegende Inventar beinhaltet eine Übersicht aller Weiher auf dem Gemeindegebiet (ausgenommen sind Weiher auf Privatgrundstücken im Siedlungsgebiet). Es ist das Ergebnis von Felderhebungen, die von Pro Natura BL seit 2012 regelmässig gemacht werden.

Die folgenden Objektblätter geben Auskunft zum jeweiligen Weiherstandort und Zustand/Sanierungsbedarf des Gewässers. Zudem sind die aktuellsten Amphibienfunddaten der KARCH (Koordinationsstelle für Amphibien- & Reptilienschutz CH) sichtbar.

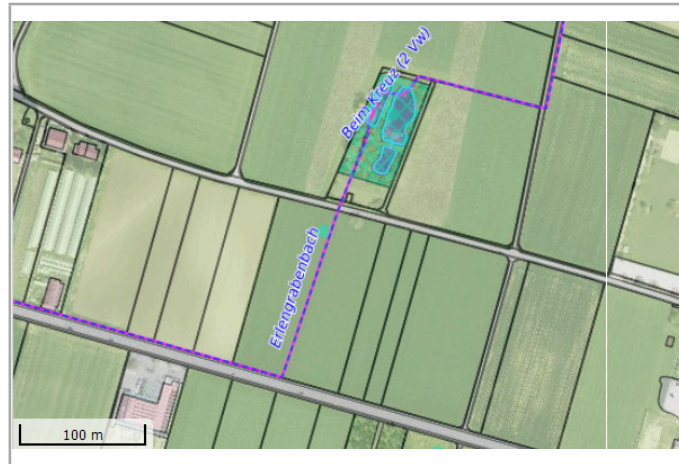
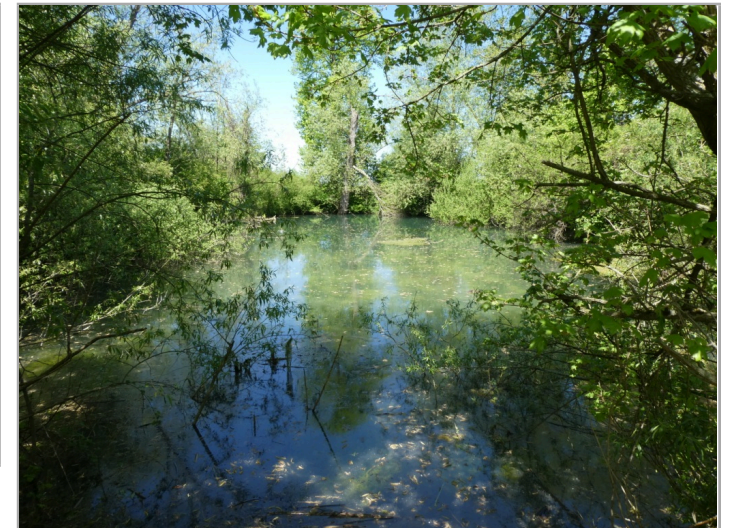
Gemeinde Aesch
Beim Kreuz (Tannmatt)

2 Weiher als Biotope + 1 Absetzbecken für Versickerungsanlage
Aufwertungspotential gemäss Weiherliste des Kantons

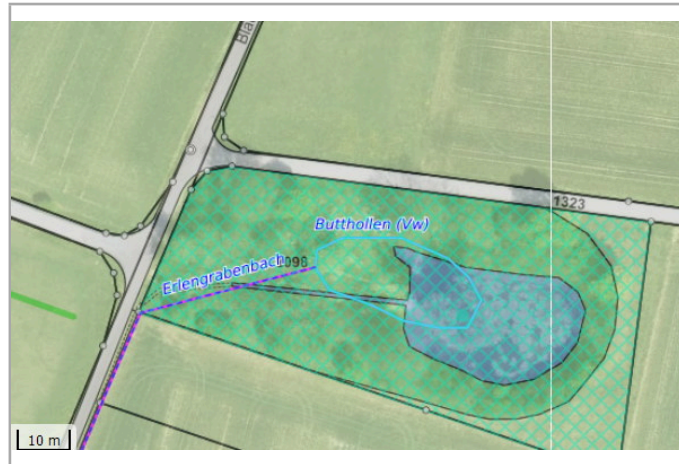
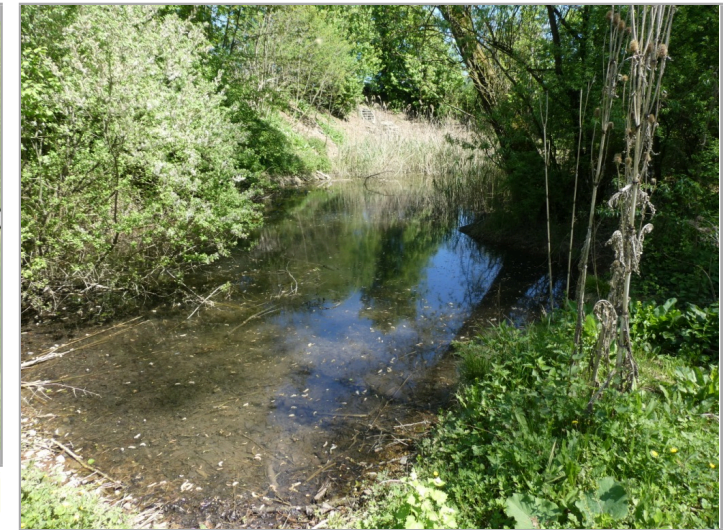
Gemeinde Aesch
Butthollen (Leerenacker)

April 2022: neu wurden 2 Flachweiher westlich des Hauptweihers geschaffen, die allerdings trocken liegen
Japanknöterich an der Böschung

2012: Im Dezember wurde umgebendes Gehölz stark zurückgeschnitten und Versickerungsmulde freigelegt

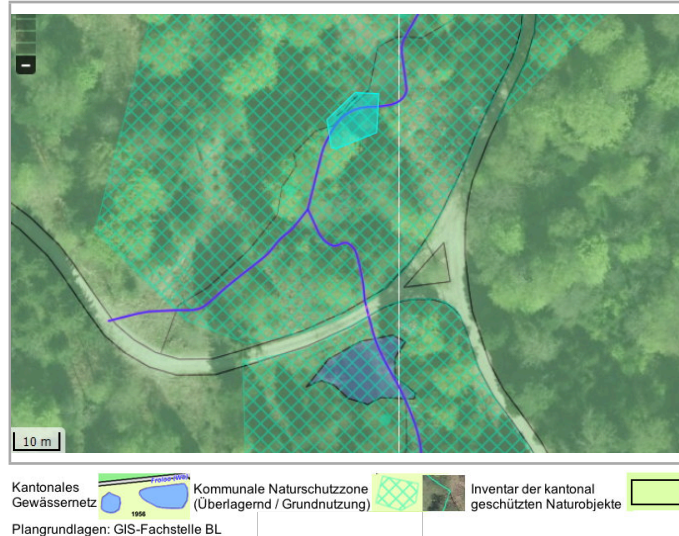
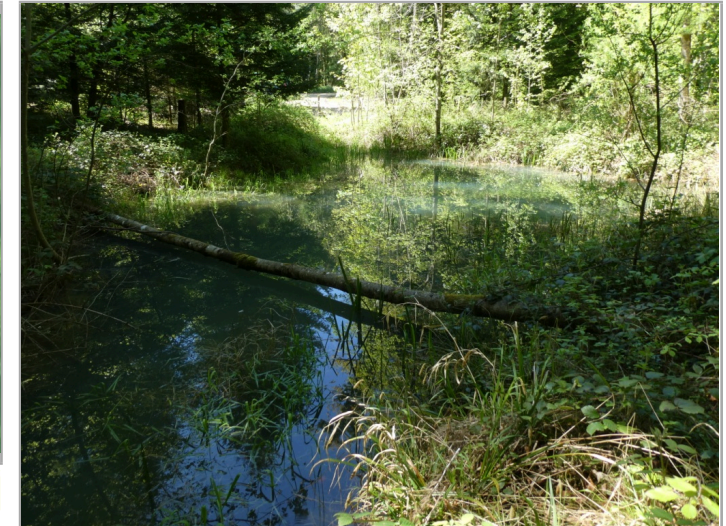
Erlengraben

Hauptweiher ob dem Weg und kleinerer Weiher im Taleinschnitt weiter unten

ev. Besonnung verbessern (v.a. beim unteren Weiher)

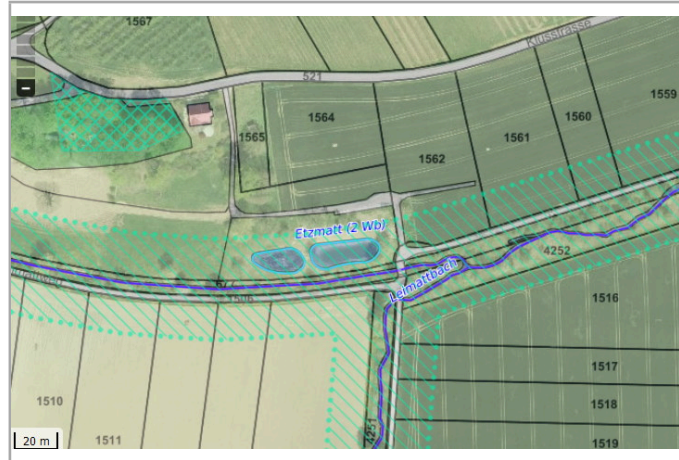
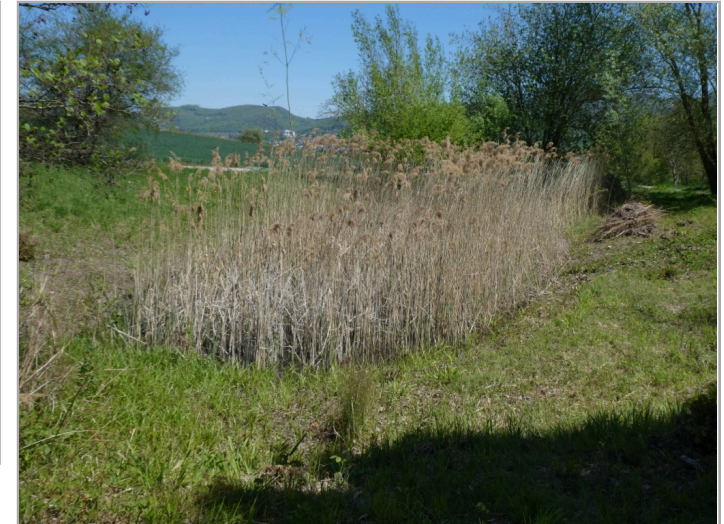
Etz matt

April 2022: starker Schilfbewuchs in beiden Weihern

2 Weiher entlang Bach, ca. 2003 erstellt, Speisung durch Grundwasseraufstoss

ca. 2014: Weiher saniert (ausgebaggert)

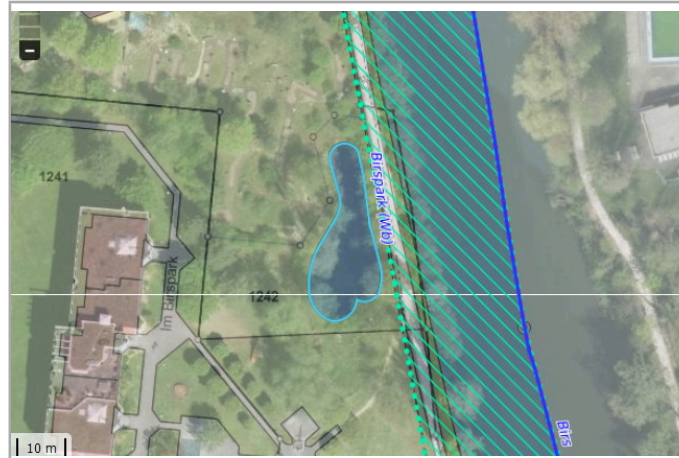
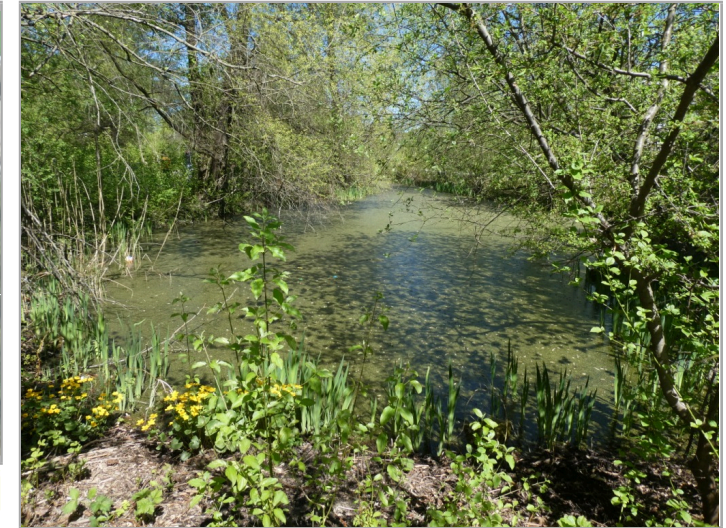
Birspark

Feb. 2026: umfassende Sanierung im Gange
Dez. 2016: starker Goldfischbestand

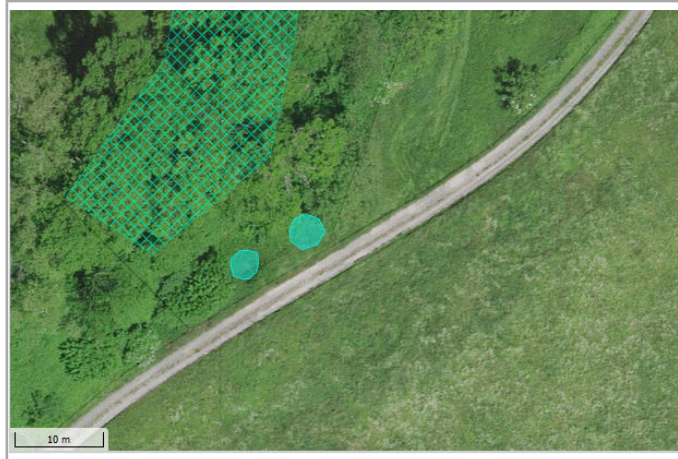
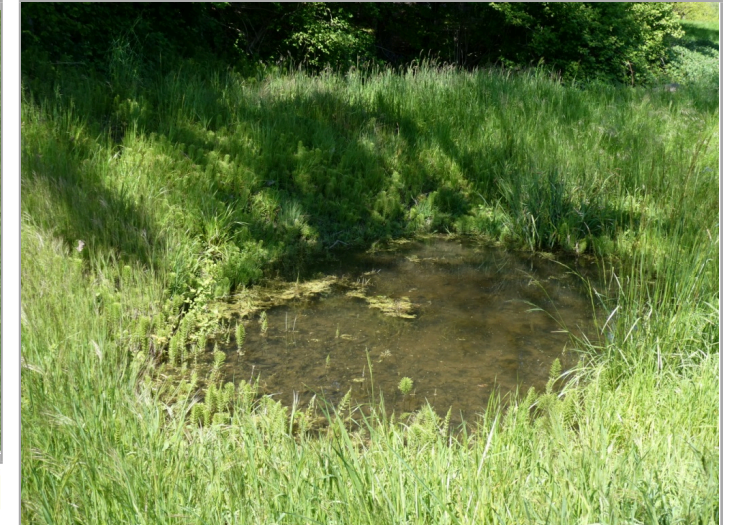
Hollenrainweg

April 2022: westlicher Weiher trocken

ca. 2018 geschaffener Ersatz für nördlich anschliessenden Graben mit unsicherer Wasserführung (nicht mehr im Verzeichnis)

ca. 2013: Sanierung (ausgebaggert)

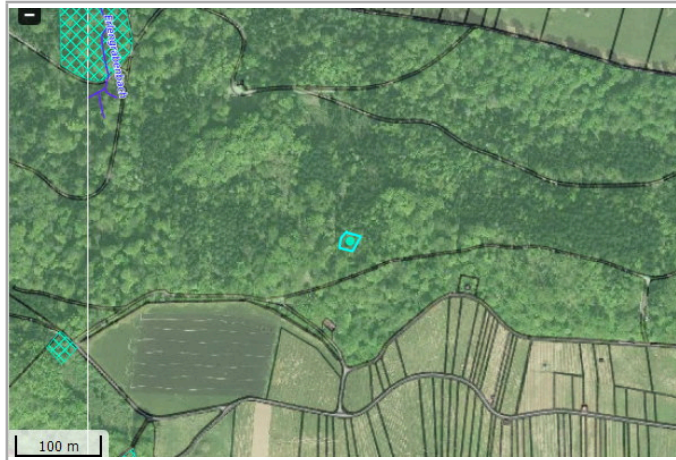
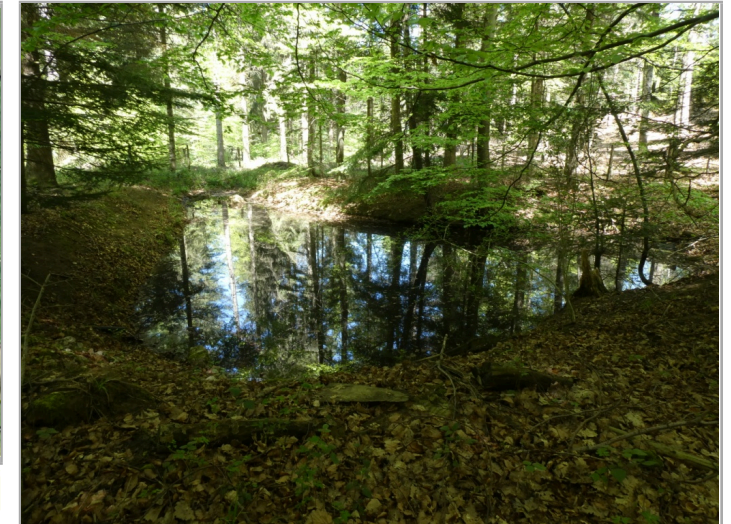
Gemeinde Aesch
Säuliloch (Lindenrain)

schattiger Waldweiher mit relativ viel Laubeintrag --> Besonnung verbessern

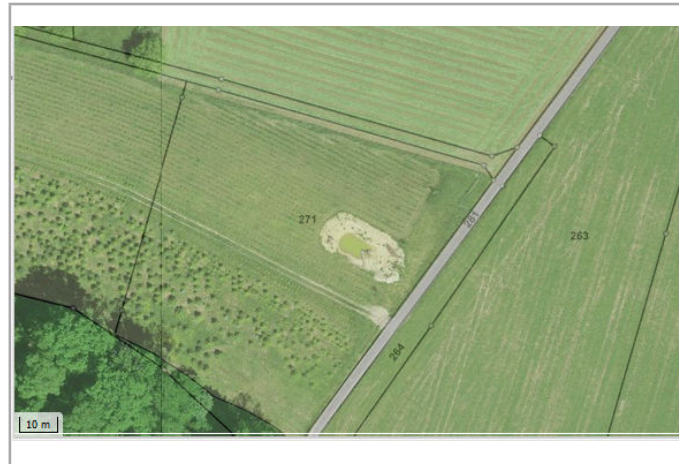
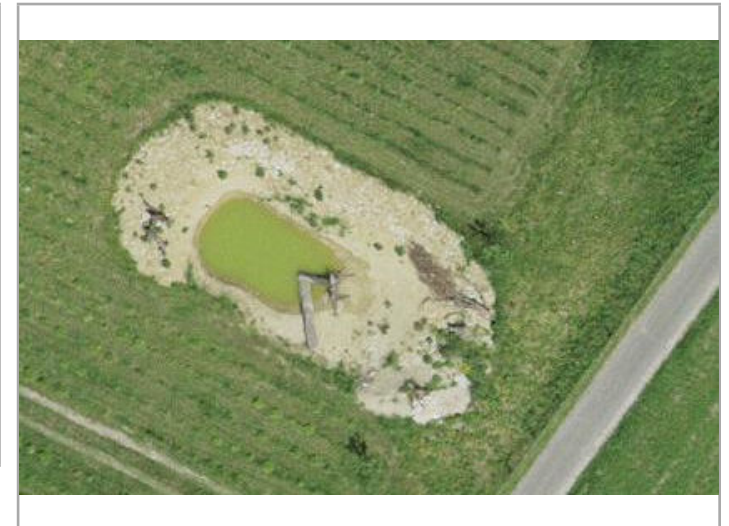
Eichmatt Ost

Neu erstellter Weiher in Christbaumkultur

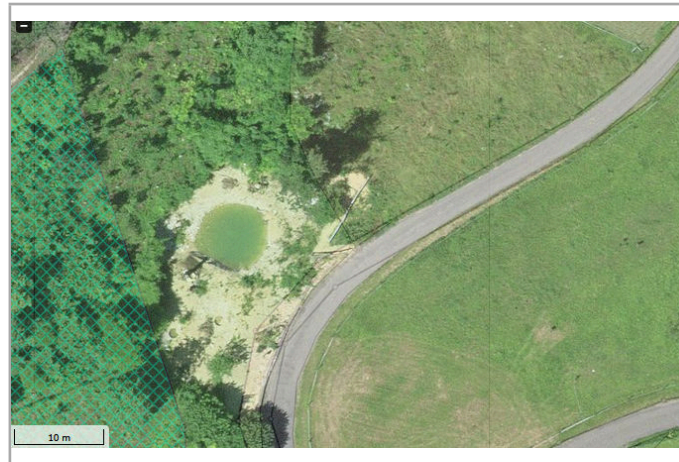
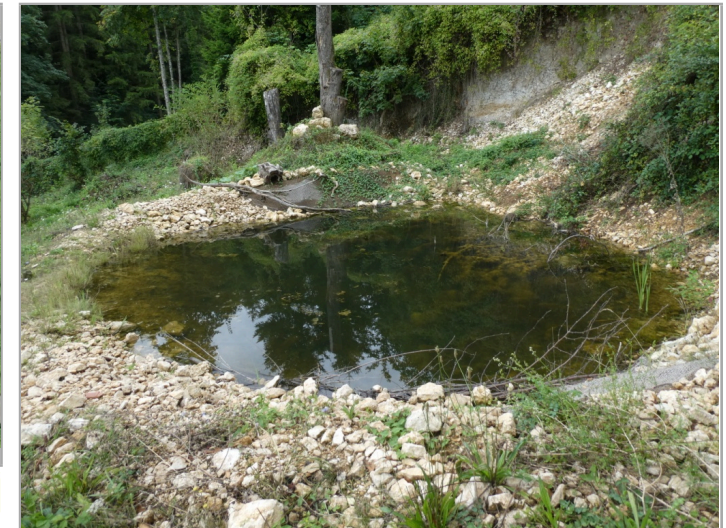
Klus

ca. 2024 im Rahmen des Projektes „Grubenaufwertung“ durch das Forstrevier neu erstellter Weiher

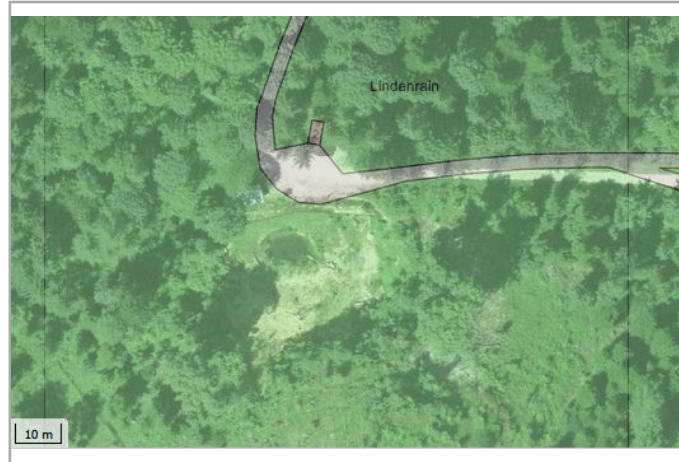
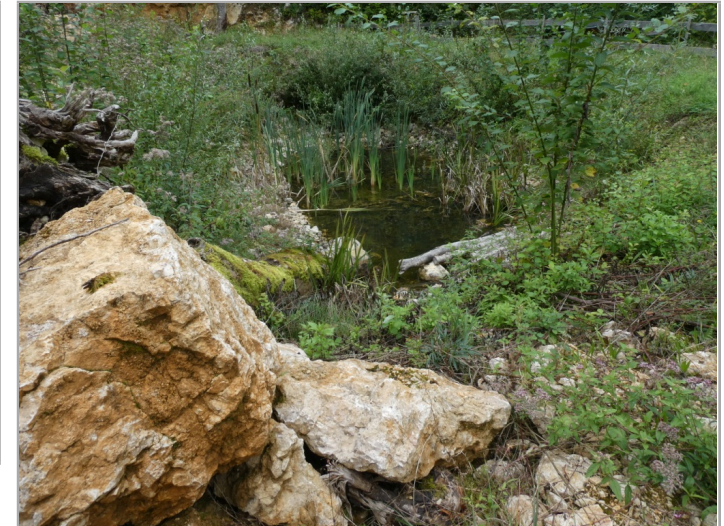
Lindenrain

ca. 2024 im Rahmen des Projektes „Grubenaufwertung“ durch das Forstrevier neu erstellter Weiher, im Grubengelände auch div. Unkenwannen

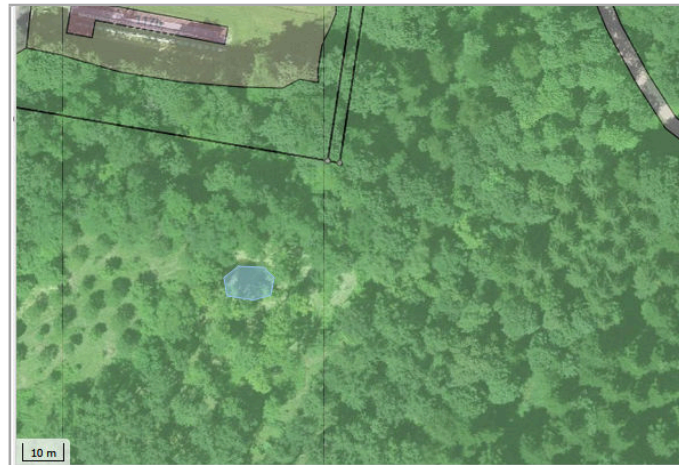
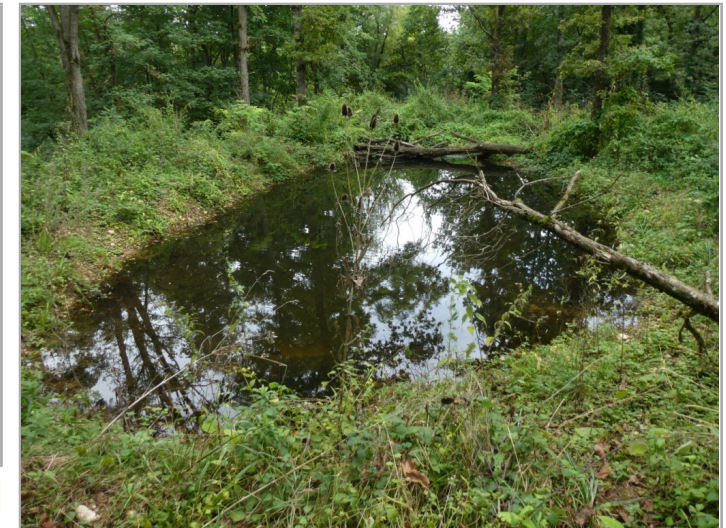
Dick

ca. 2024 im Rahmen des Projektes „Grubenaufwertung“ durch das Forstrevier neu erstellter Weiher

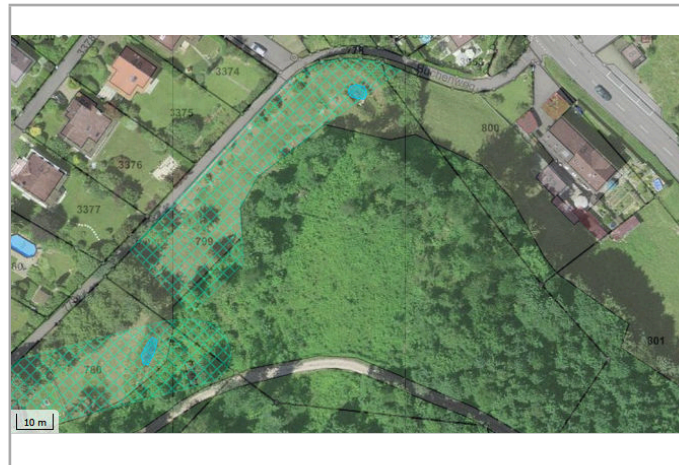
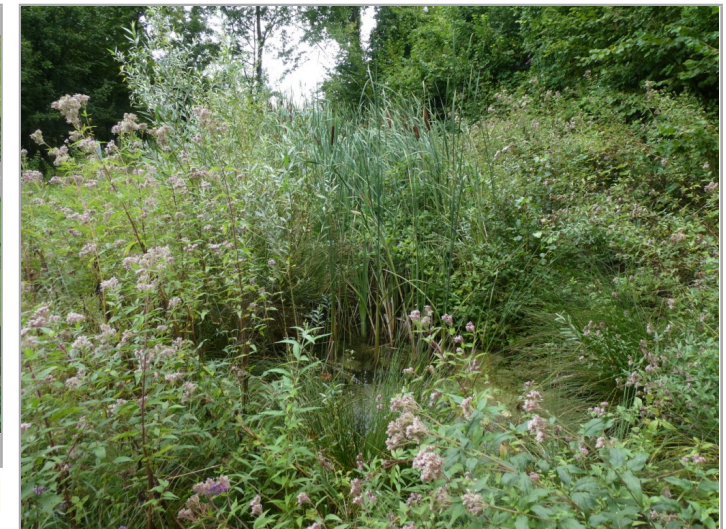
Eichberg

ca. 2024 im Rahmen des Projektes „Grubenaufwertung“ durch das Forstrevier neu erstellter Weiherr bei der Pfadihütte (Parz. 780).
2. Weiherr auf nördlicher Nachbarparzelle 799 ist ausgetrocknet
