Weihereinventar Baselland Gemeinde Eptingen

Stand April 2026

Das vorliegende Inventar beinhaltet eine Übersicht aller Weiher auf dem Gemeindegebiet (ausgenommen sind Weiher auf Privatgrundstücken im Siedlungsgebiet). Es ist das Ergebnis von Felderhebungen, die von Pro Natura BL seit 2012 regelmässig gemacht werden.

Die folgenden Objektblätter geben Auskunft zum jeweiligen Weiherstandort und Zustand/Sanierungsbedarf des Gewässers. Zudem sind die aktuellsten Amphibienfunddaten der KARCH (Koordinationsstelle für Amphibien- & Reptilienschutz CH) sichtbar.

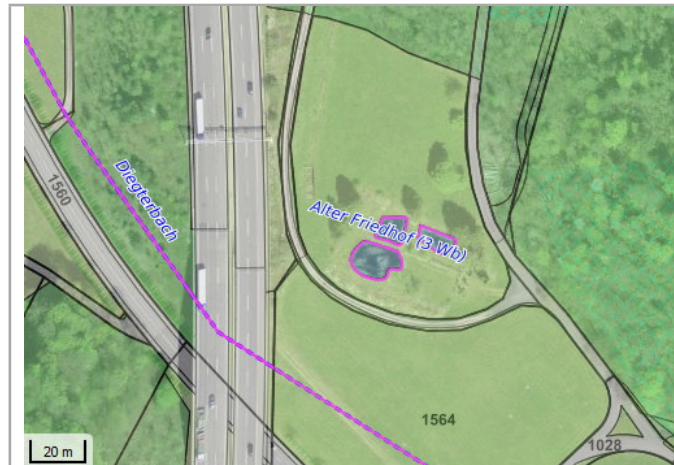
Alter Friedhof (Friedhofweiher)

3 Weiher

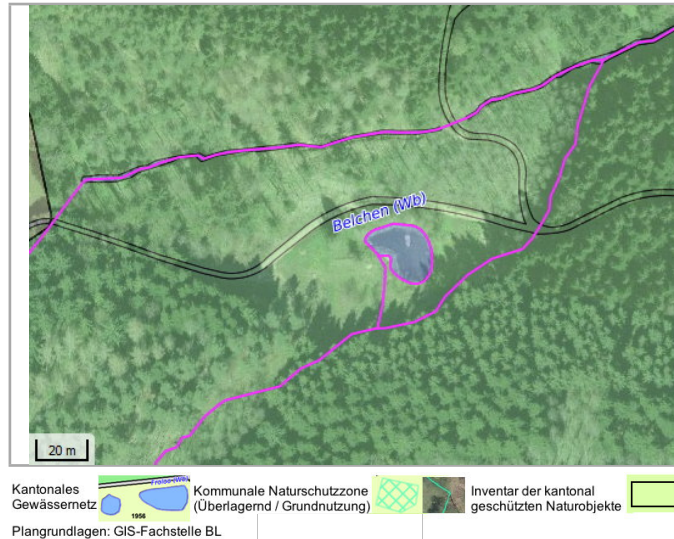
Belchen

2025: ursprünglicher Weiher wurde ca. 2024 saniert und aufgeteilt
2019: starker Bewuchs mit Schilf/Rohrkolben, Fischbestand

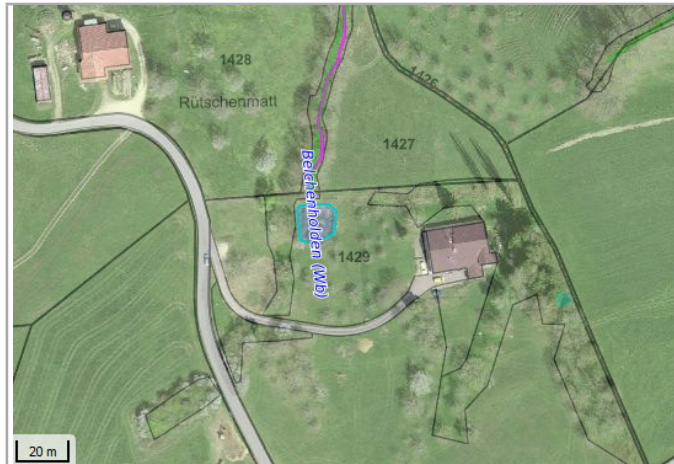
Belchenholden

2025: starker Bewuchs mit Rohrkolben/Schilf
Okt. 2019: starker Bewuchs und oberhalb des Weihers kleiner Bestand an Japanknöterich

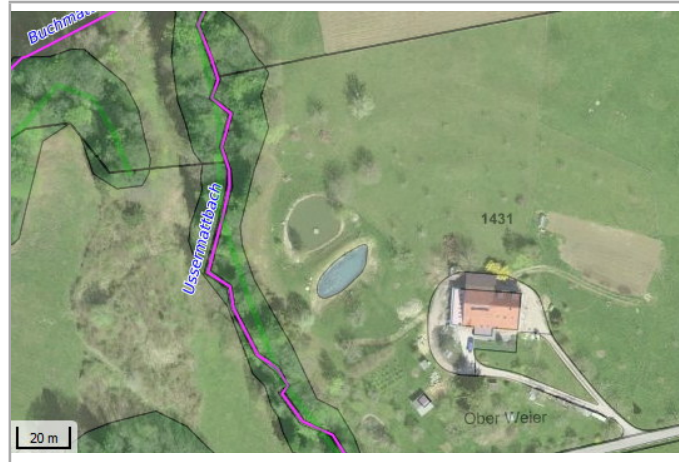
Hof Ober Weier

2025: oberer Weier mit viel Schilf

Fischweier

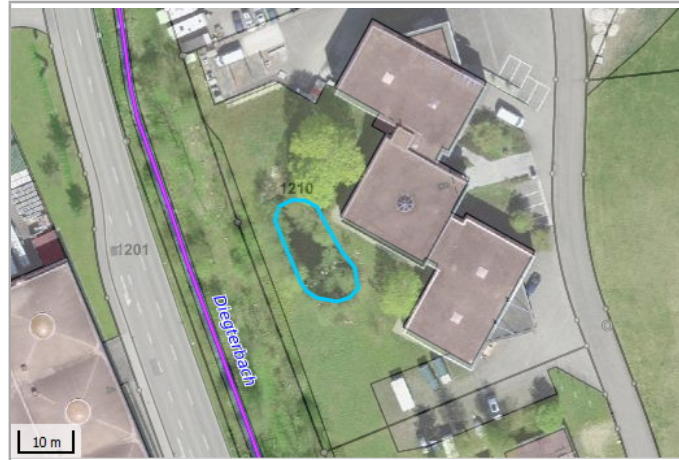
Fabrikweiher

Okt. 2025: Weiher ohne Wasser (Folie undicht?)
Gewerbezone, problematische Zugstelle über die Kantonsstrasse
