# Weihereinventar Baselland Gemeinde Itingen

Stand April 2026

Das vorliegende Inventar beinhaltet eine Übersicht aller Weiher auf dem Gemeindegebiet (ausgenommen sind Weiher auf Privatgrundstücken im Siedlungsgebiet). Es ist das Ergebnis von Felderhebungen, die von Pro Natura BL seit 2012 regelmässig gemacht werden.

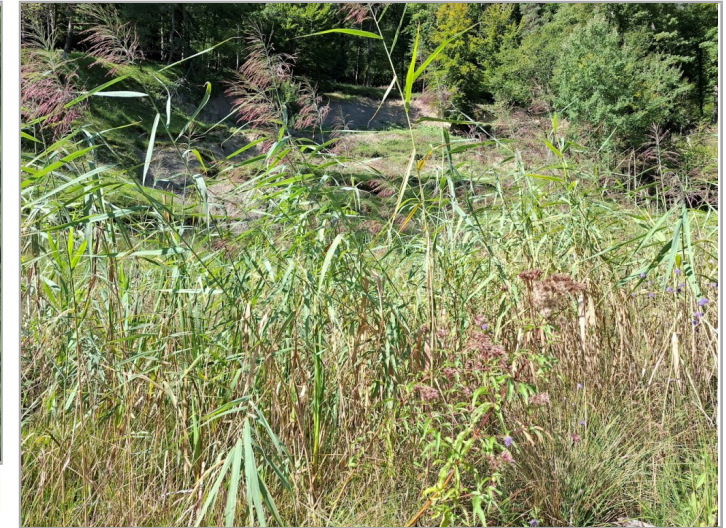
Tal

April 2026: Vegetation entfernt, 2 Weiher im S und 3 kleine Weiher im N

Sept. 2025: Weiher von Schilf überwachsen

Aug. 2021: die 3 grösseren Weiher im vordern Teil wurden durch Hangrutsch verschüttet, sodass nur noch 3 kleinere Weiher im hinteren Teil bestehen.

2016 untere beiden Weiher saniert

2013 hintere drei Weiher saniert

2011 grosser Weiher saniert

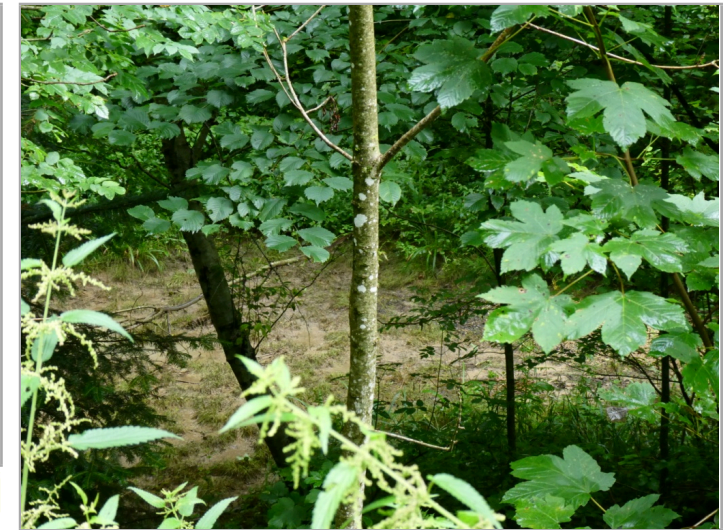
Wolfgraben

April 2026: vollständig mit Sediment verfüllt

Untergrund nicht dicht. Liegt sogar in nasser Periode trocken und ist stark mit Sediment verfüllt

2016: durch Bürgergemeinde saniert.

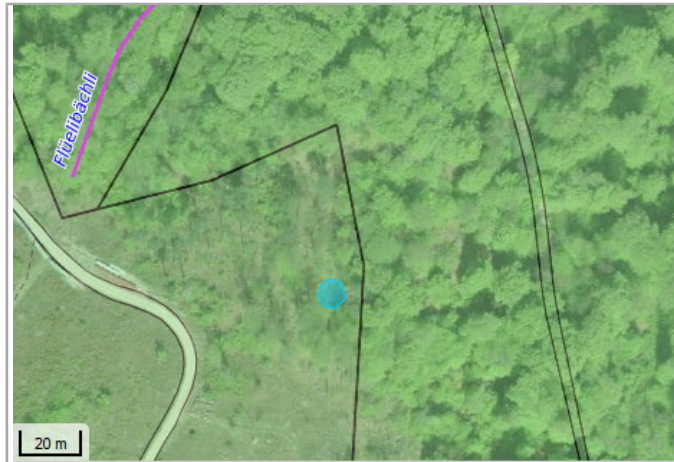
April 2026: Mulde trocken  
Aug. 2021: Auch nach sehr nassem Sommer ist Weiher nur schwach gefüllt und weist sehr viel fauliges Laub auf.  
2018: Nach trockenem Sommer/Herbst trocken -> Bereich mit Folienabdichtung wäre wertvoll

2016: durch Bürgergemeinde saniert.

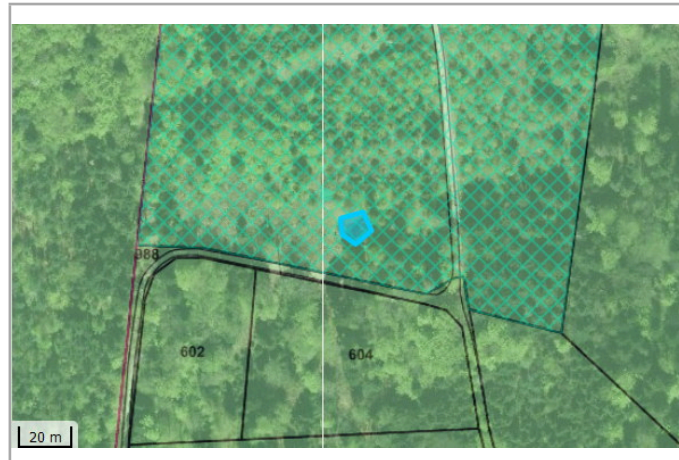
Ebeni

April 2026: direkt neben Wildsau-Kirrung --> Wasser trüb  
Aug. 2021: praktisch keine Wasserfläche ohne Bewuchs mehr vorhanden  
--> Teilausbaggerung wäre sinnvoll

2016: durch Bürgergemeinde saniert.

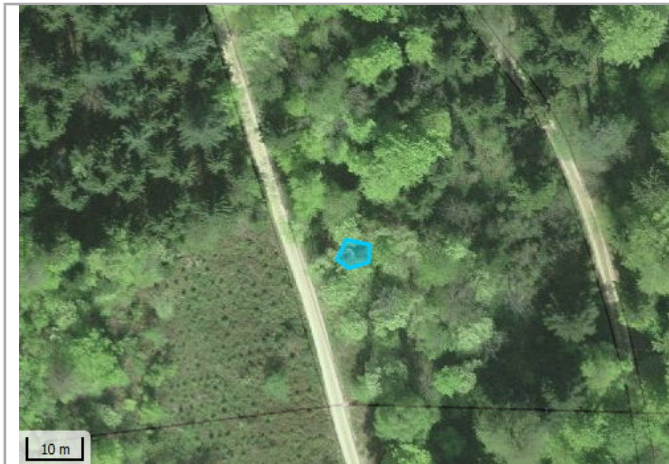
Schweini

April 2026: Brunnen und Rastplatz instandgestellt  
kleine Tümpel neben Waldbrünnlein mit geringer Wassertiefe, praktisch nur Durchfluss

2017 kleinere Sanierung von Hand

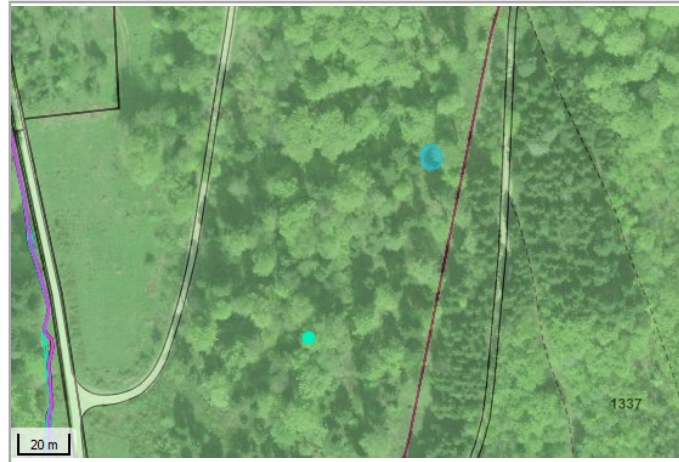
Gemeinde Itingen  
Talhou (Rehweiherli)

Vorderer Damm mit Lücke, die Aufstau gefährdet  
Lage des kom. Naturobjekt ist falsch eingetragen

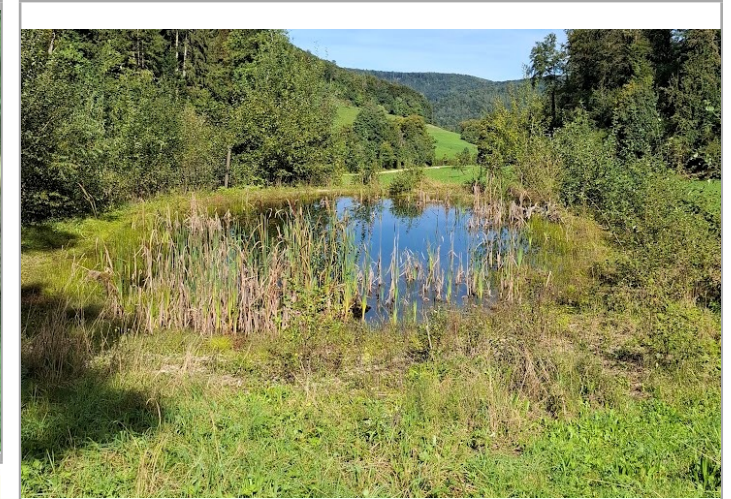
Munimatt

April 2026: viel Grassfroschlaich und Kaulquappen  
2018 neu erstellte Weiheranlage mit Aufwertungsmassnahmen in der Umgebung (Vernässungszone beim Quellüberlauf, Waldrand, Kleinstrukturen)  
Dienstbarkeitsvertrag zwischen Pro Natura Baselland und Bürgergemeinde Itingen. Pflege übernimmt bis auf weiteres der NVV Itingen
