Weihereinventar Baselland Gemeinde Kilchberg

Stand April 2026

Bachtelen (Weihermatt)

Giessen

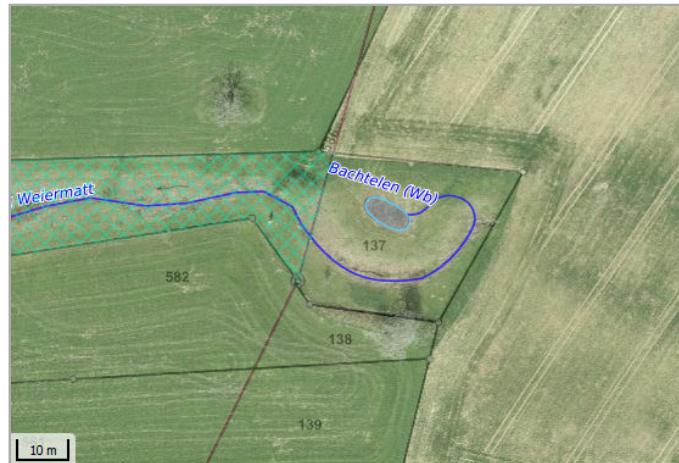
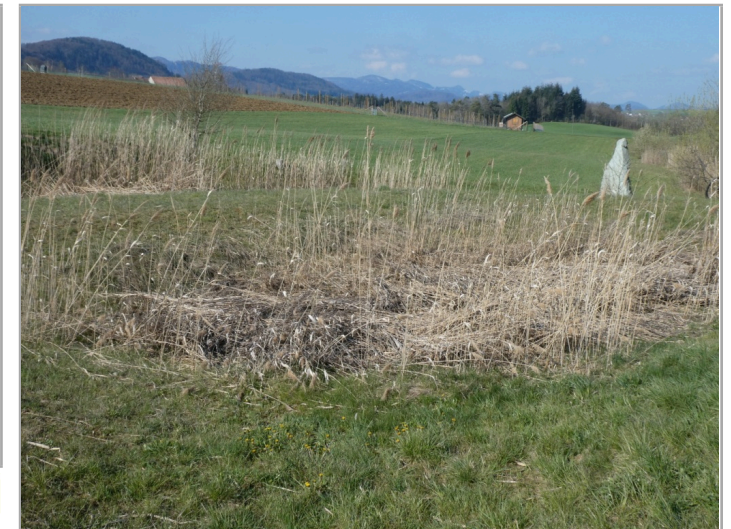
April 2021: Weiher ganz mit Schilf überwachsen, kein Wasser mehr erkennbar (Drainageauslauf liegt tiefer und speist nur Weihermattbächli)

2009 im Rahmen des Projektes 'Gummistiefelland' zusammen mit Ausdolung des Weihermattbächleins (Rüneneberg) erstellt, Weiher fällt zeitweise trocken

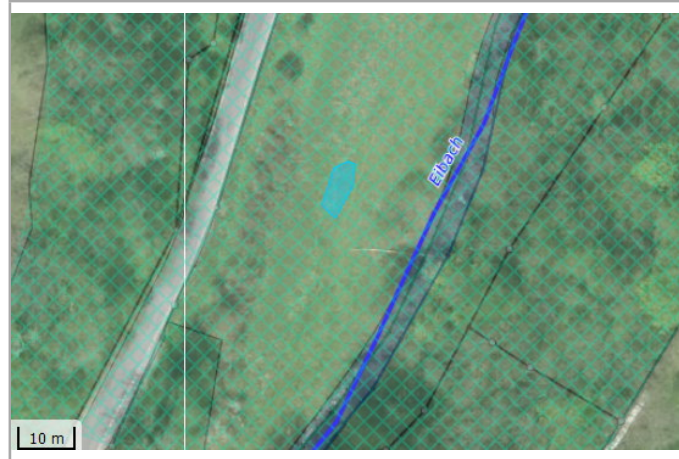
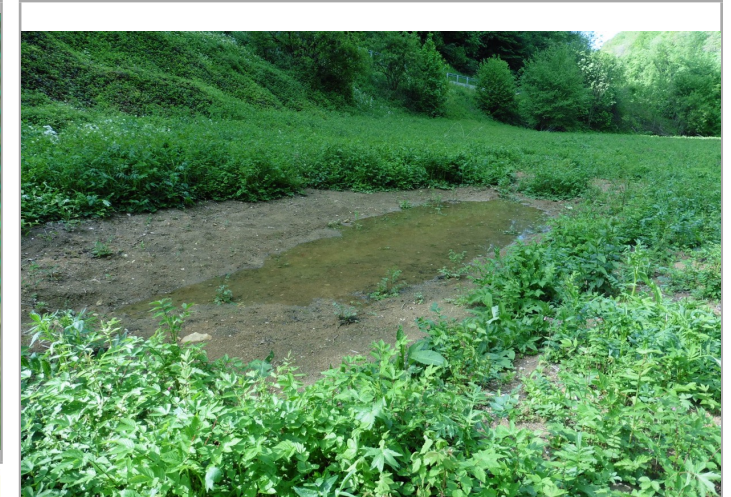
2017 im Rahmen von Sondierarbeiten neu erstellter Flachweier ohne Abdichtung, der in Trockenperioden austrocknen dürfte
