Weihereinventar Baselland Gemeinde Laufen

Stand April 2026

Das vorliegende Inventar beinhaltet eine Übersicht aller Weiher auf dem Gemeindegebiet (ausgenommen sind Weiher auf Privatgrundstücken im Siedlungsgebiet). Es ist das Ergebnis von Felderhebungen, die von Pro Natura BL seit 2012 regelmässig gemacht werden.

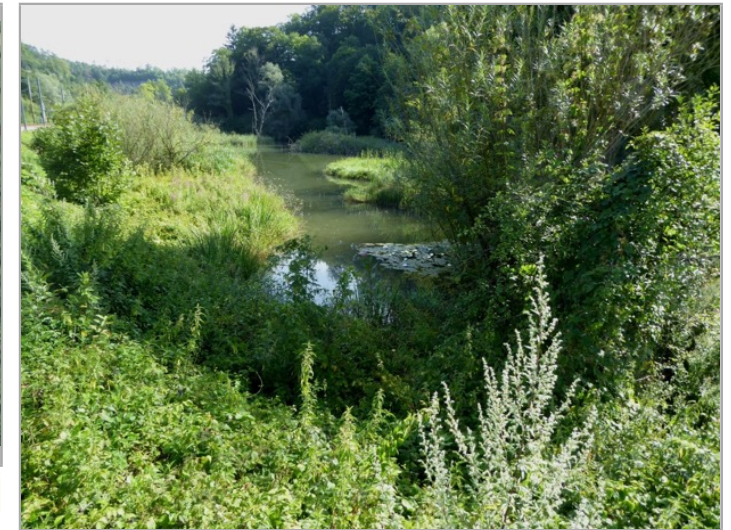
Gemeinde Laufen
Birshollen (Mühleweiher)

Zustand und Gefährdung (Datum Beurteilung: 24.08.2024)

2015: 3 neue Amphibiendurchlässe unter Geleisen mit Leitsystem Richtung Weiher bei den Durchlässen ehemaliger Birs-Altarm, ca. 1977 revitalisiert, Speisung durch Birshollenbach, Fische;

2015: 3 Amphibiendurchlässe unter Geleisen ca. 1977: revitalisiert

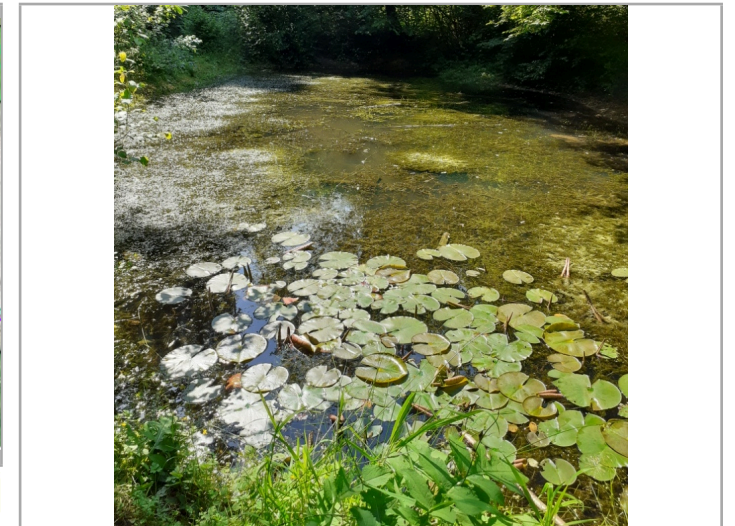
Schachlete

Zustand und Gefährdung (Datum Beurteilung: 07.06.2024)

Weiher und kleiner Flachwassertümpel wurden im Herbst 2017 durch die Stadt Laufen umfassend saniert und die Umgebung ausgelichtet

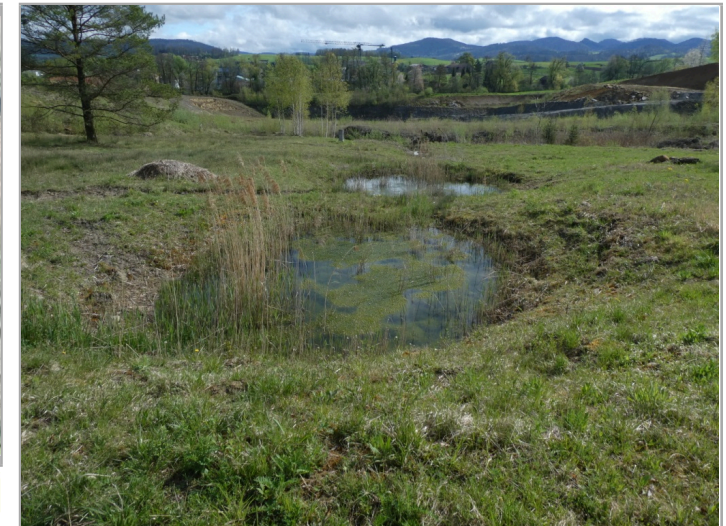
Gemeinde Laufen
Uf Sal (Lettengrube)

Zustand und Gefährdung (Datum Beurteilung: 14.04.2025)

2025 Ergänzung durch neue Weiher im Abbaugelände

2017: Weiher wurden 2016 ausgebaggert und so der zuvor starke Schilfbewuchs zurückgedrängt

treppenförmig angelegte Weiher auf leicht geneigter Feuchtwiese oberhalb Grube, daneben auch (temporäre) Wasserflächen im

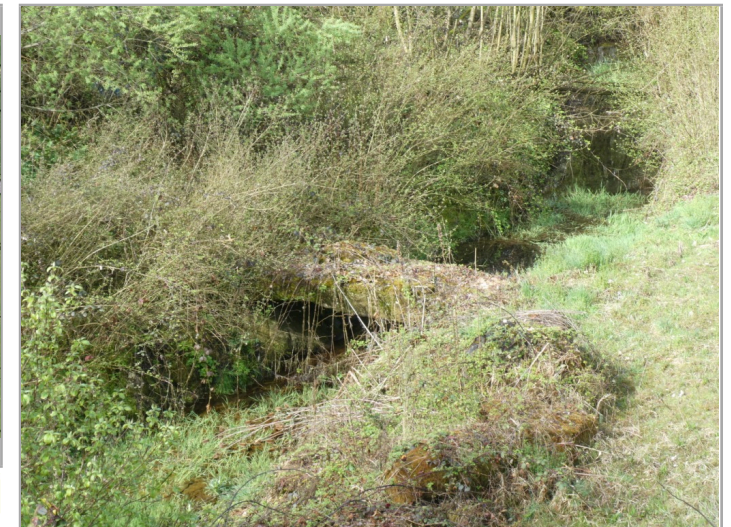
Gemeinde Laufen
Muesch Tonwarenfabrik

Zustand und Gefährdung (Datum Beurteilung: 14.04.2025)

2017: am westlichen Ende des Grabens ist beim Einlaufbauwerk neu ein kleiner Weiher geschaffen worden

Am östlichen Grabenende (KARCH-Koordinaten) kein Weiher sondern nur Auslauf der Drainage mit anschliessendem offenem Graben, ganzes Gelände ziemlich zugewachsen.

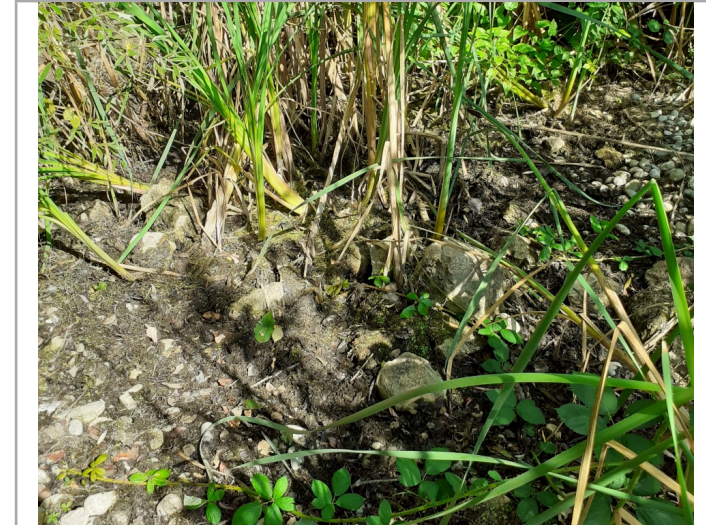
Uf Gehren

Zustand und Gefährdung (Datum Beurteilung: 23.08.2024)

2024: Weiher im Sommer ausgetrocknet
zwei Weiher auf dem Gelände des ehemaligen Steinbruchs

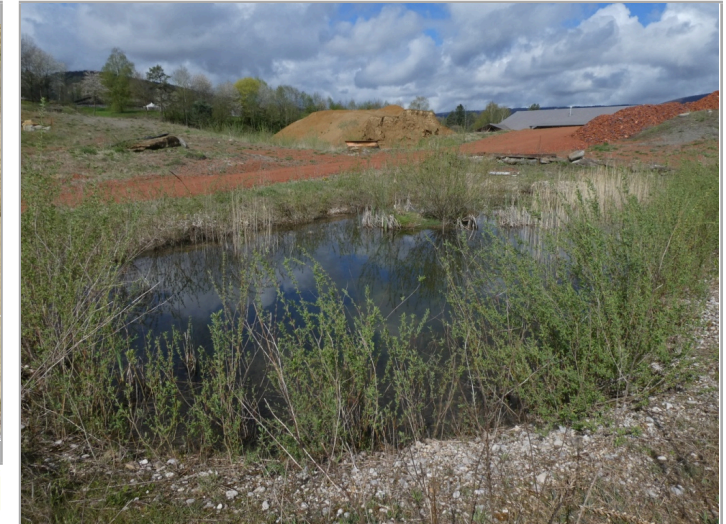
Uf Sal Abbaugelände

Zustand und Gefährdung (Datum Beurteilung: 14.04.2025)

2025: Neu 1 grossflächiger Weiher (Foto) neben Grubenerschliessung und zusätzlich kleinere Tümpel neben Löss-Lager im Abbaugelände
