Weihereinventar Baselland Gemeinde Oberwil

Stand April 2026

Das vorliegende Inventar beinhaltet eine Übersicht aller Weiher auf dem Gemeindegebiet (ausgenommen sind Weiher auf Privatgrundstücken im Siedlungsgebiet). Es ist das Ergebnis von Felderhebungen, die von Pro Natura BL seit 2012 regelmässig gemacht werden.

Die folgenden Objektblätter geben Auskunft zum jeweiligen Weiherstandort und Zustand/Sanierungsbedarf des Gewässers. Zudem sind die aktuellsten Amphibienfunddaten der KARCH (Koordinationsstelle für Amphibien- & Reptilienschutz CH) sichtbar.

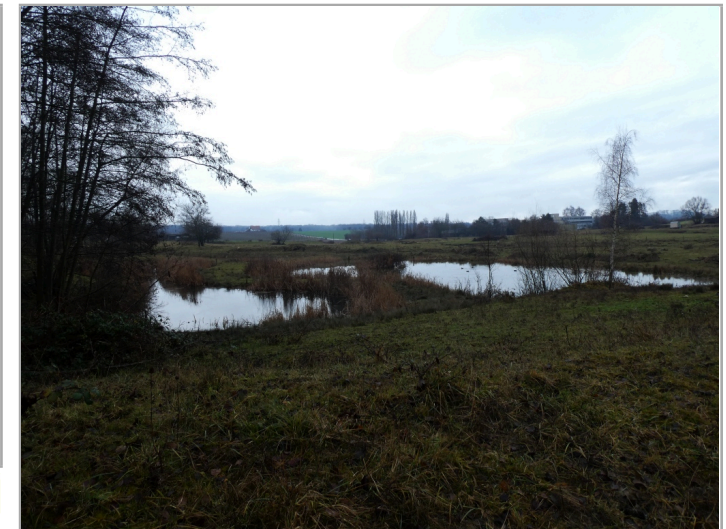
Ziegelei

Die Flachweiher und temporären Überschwemmungsflächen im Bereich der Inertstoffdeponie wurden 2009/10 neu erstellt, während im südlichen Teil permanente Weiher aus der Zeit des Tonabbaus bestehen (47.462).
 Pflege der Flächen erfolgt durch Beweidung mit Hochlandrindern und Wasserbüffeln
 > seit 2001 im IANB (Objekt BL 45).

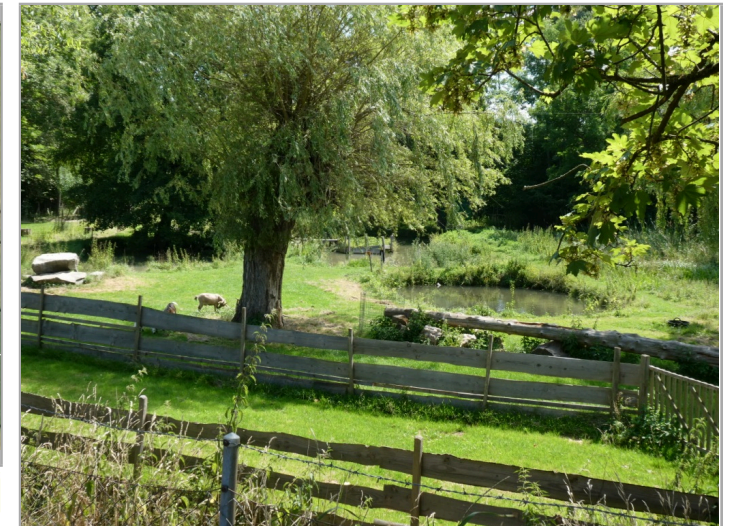
Am Birsig

Juli 2022: Nutria hat sich im Areal angesiedelt, Anlage wird von den Besitzern gepflegt und vielfältig gestaltet --> am südlichen Rand flacher Weiher mit Schilfbestand, der von Amphibien besiedelt ist

Fischzucht (4 Becken);

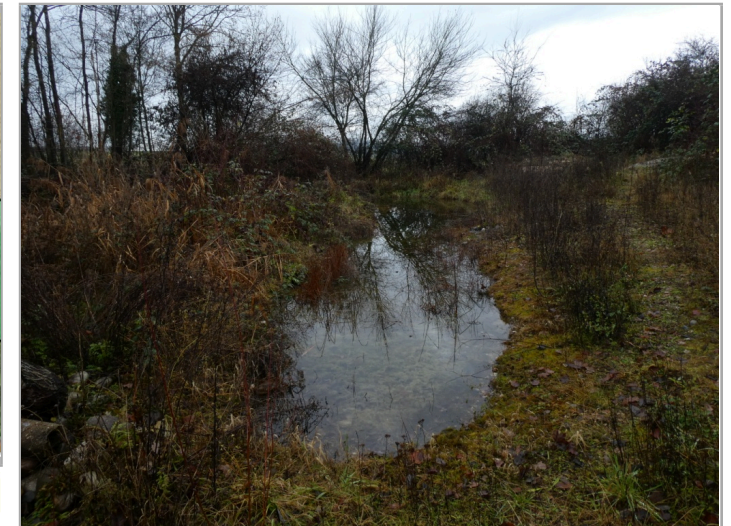
Gymnasium Süd (Schulbiotop)

2015 wurden nördlich des alten Schulweihers (stark zugewachsen) zwei neue Flachwassertümpel für Kreuzkröten gebaut

Regelmässiger Unterhalt durch Schulklassen

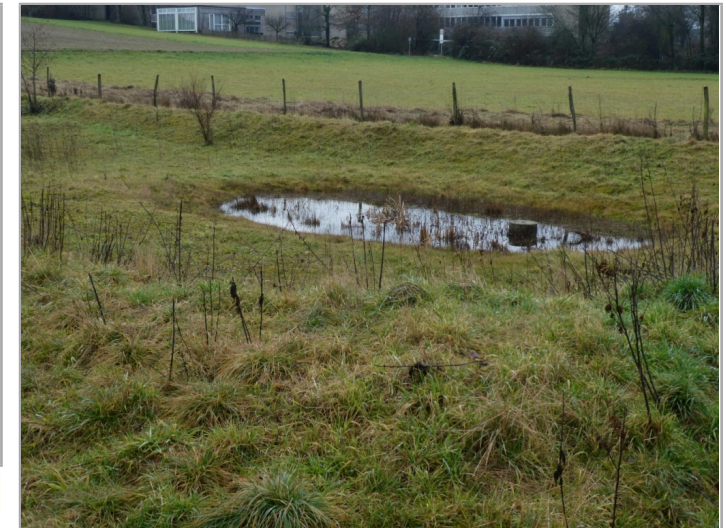
Ziegelei (nördlich Gymnasium)

Trittsteinbiotop mit ablassbarem flachem Tümpel als Teil des IANB-Objektes Ziegelei (Objekt BL 45).

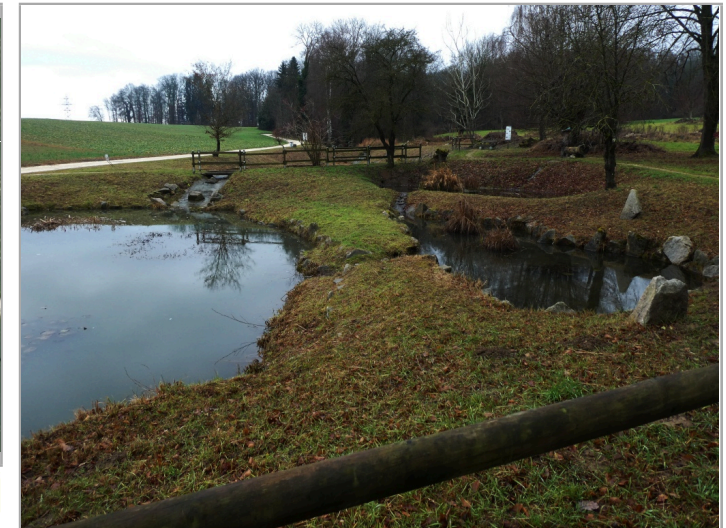
Gemeinde Oberwil
Chuegrabe / Bottenlohn

Okt. 2019: oberster Weiher wurde ausgeräumt, im untersten Weiher Goldfische
 April 2017: Umgebung wurde mit zusätzlichen Strukturen (Sand-, Stein- und Holzhaufen) aufgewertet (siehe auch neues Objekt 466)

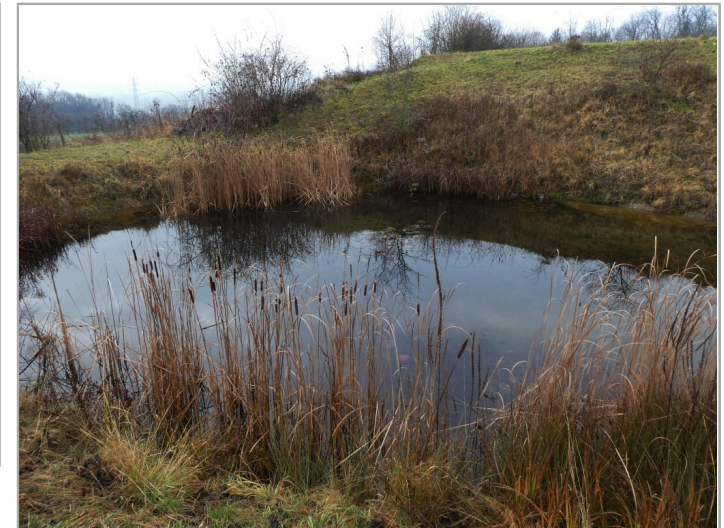
Reservoir Bielhübel

1 grösserer Weiher (Foto) sowie Gruppen kleinerer Tümpel (jeweils mit/ohne Wasser im Winterhalbjahr) auf der Oberfläche des Reservoirs, vielfältige Strukturen für Unterschlupf (Sandflächen, Steinhaufen, Wurzelstöcke)

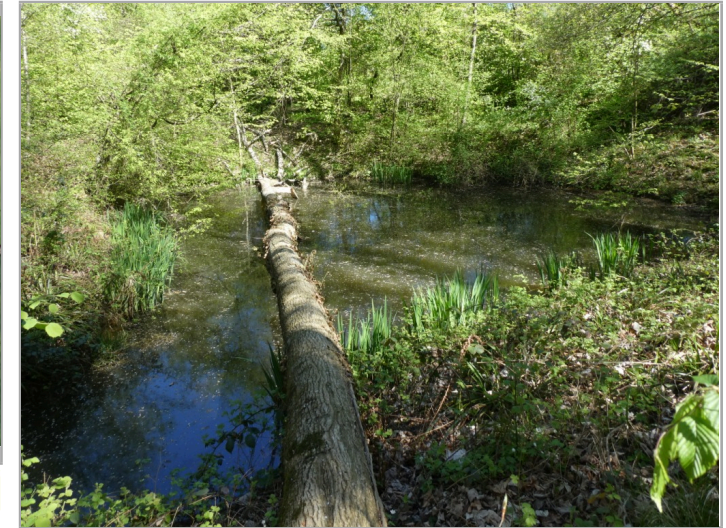
Bruderholzhof

April 2022: umgestürzte Bäume

starke Beschattung, viel Laubsediment, wenig strukturierte Umgebung

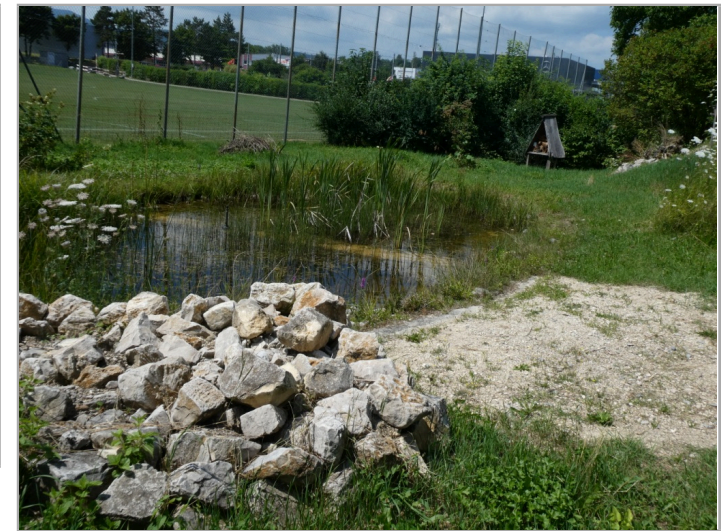
Schulhaus Hüslimatt

Der Weiher und die vielfältige Umgebung werden in Absprache mit der Gemeinde von der Arbeitsgruppe Schulweiher regelmässig gepflegt und weisen darum einen guten Zustand und eine hohe Vielfalt auf. Neben Amphibien und Libellen finden auch Reptilien, Insekten, etc. passende Lebensräume in der Umgebung (Mail Otto Schwarzenbach, April 2024)

Jeweils im Spätherbst wird eine Weiherhälfte von überschüssigem Pflanzenwuchs befreit. Kleinstrukturen in der Umgebung werden nach Bedarf unterhalten und Neophyten werden bekämpft.

Winter 2014/15: saniert

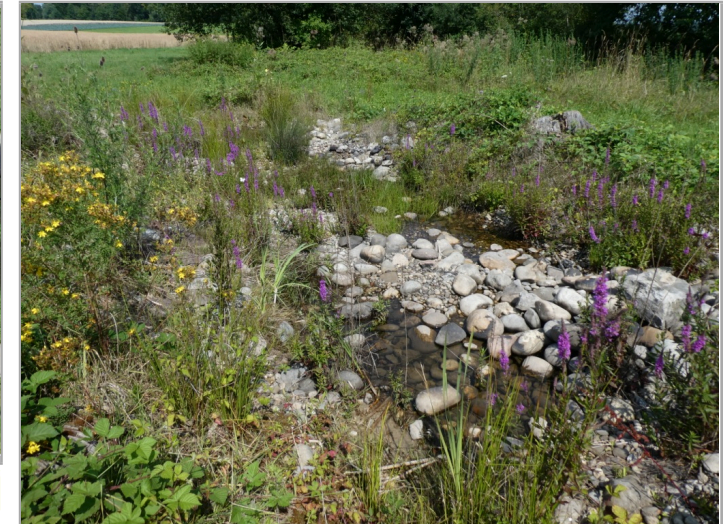
Neuwilerstrasse

Juli 2022: nur minimalste Wasserführung

2 Flachwasserweiher mit Ablass, im Winterhalbjahr trocken

Teil des Projektes „Kreuzkröten im Leimental“ (L. Merkelbach)

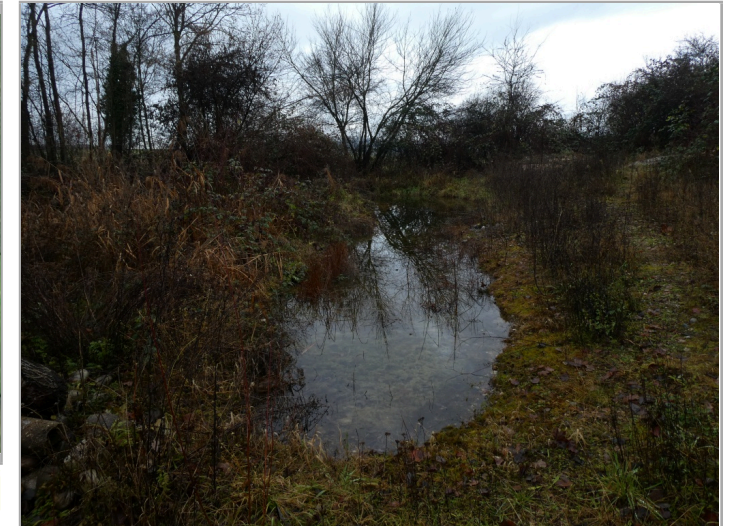
Gymnasium Nord (Flachwassertümpel)

2 Flachwassertümpel mit vielfältiger Umgebung; der ursprüngliche Weiher weiter südlich ist stark mit Schilf zugewachsen

Regelmässige Pflege durch Schulklassen, Tümpel werden jeweils über den Winter trockengelegt

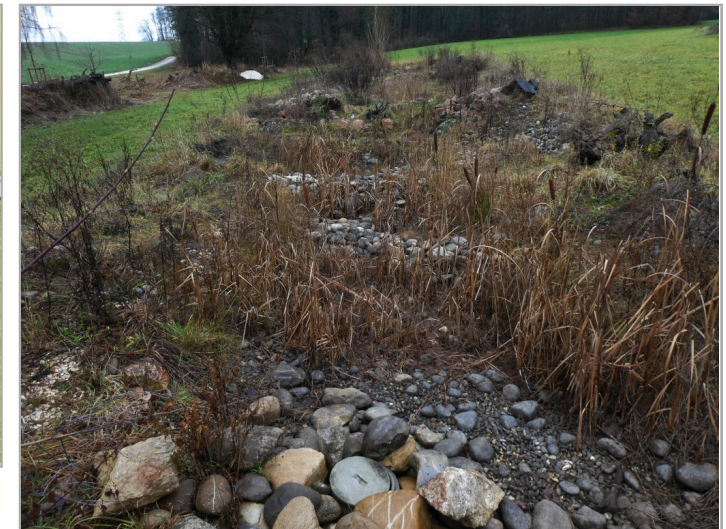
Chuegrabe West

April 2017: Neben den bisherigen Chuegraben-Weihern wurden 4 Flachwasserweiher (im Winterhalbjahr trocken) mit vielfältigen Zusatzstrukturen in der Umgebung neu erstellt (im Rahmen des Projektes „Kreuzkröten im Leimental“ von L. Merkelbach)

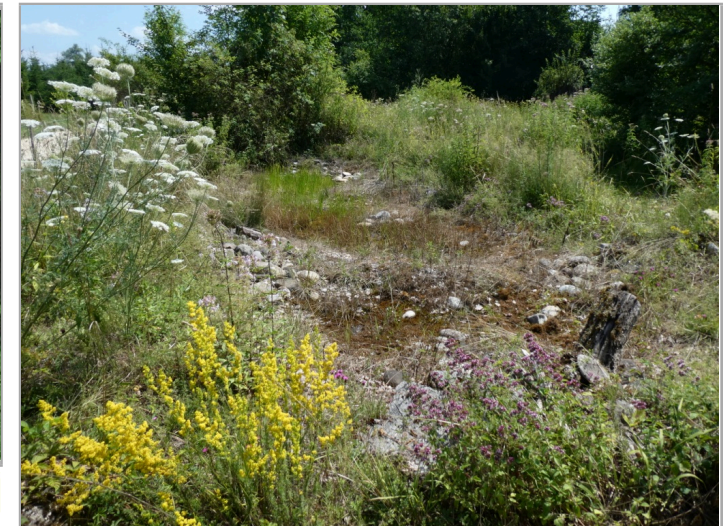
Hinterbergweg

Juli 2022: nur minimalste Wasserführung
2 ablassbare Weiher mit vielfältiger Umgebung als Teil des Projektes „Kreuzkröten im Leimental“ (L. Merkelbach)

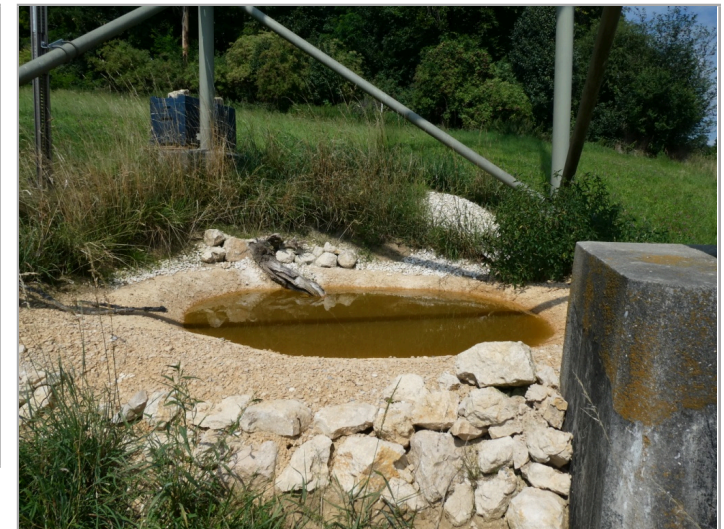
Allmerai (IWB-Mast)

2021 neu erstellter Tümpel unter einem IWB-Hochspannungsmast als Teil der geplanten Vernetzung entlang dem IWB-Leitungstrasse Bassecourt - Binningen
