Weihereinventar Baselland

Gemeinde Roggenburg

Stand April 2026

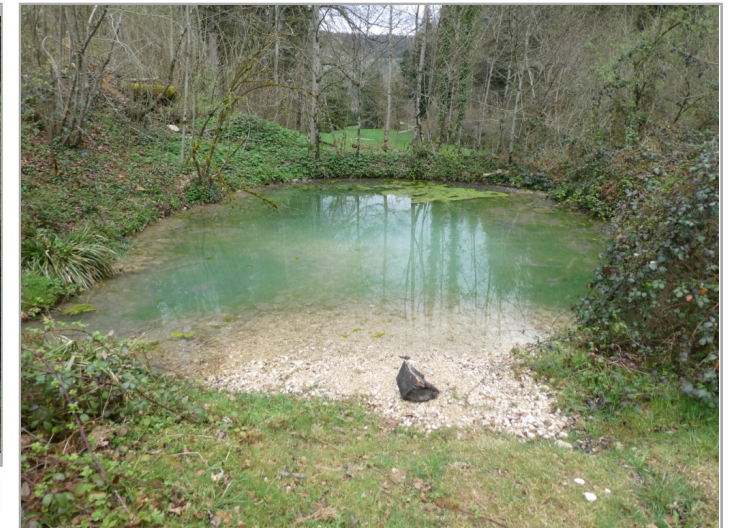
Oberstalweiher

2024: starker Eintrag von Kiesmaterial ab dem Mergelweg
Umgebung könnte noch aufgewertet werden (Stein-, Asthaufen, etc.)

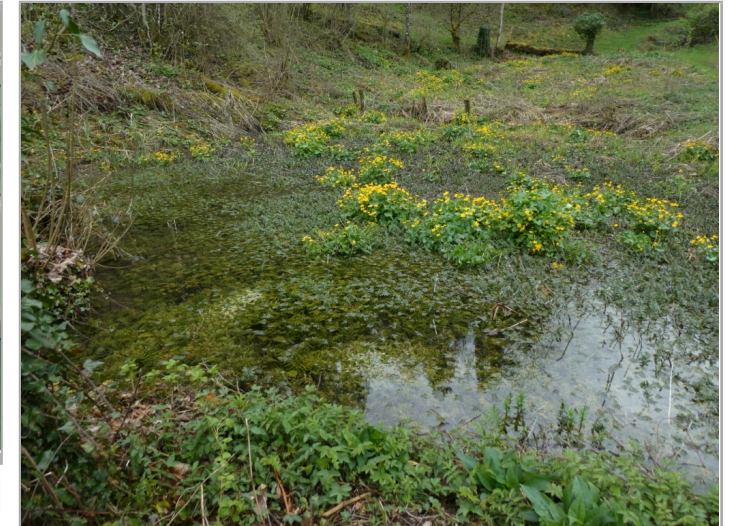
Brunnmattweiher

2024: stark verlandet. Besitzer wäre an einer Sanierung durch TBA, Wasserbau, interessiert
2017: praktisch keine offene Wasserfläche mehr, sehr starker Pflanzenbewuchs
