# Weihereinventar Baselland Gemeinde Tecknau

Stand April 2026

Das vorliegende Inventar beinhaltet eine Übersicht aller Weiher auf dem Gemeindegebiet (ausgenommen sind Weiher auf Privatgrundstücken im Siedlungsgebiet). Es ist das Ergebnis von Felderhebungen, die von Pro Natura BL seit 2012 regelmässig gemacht werden.

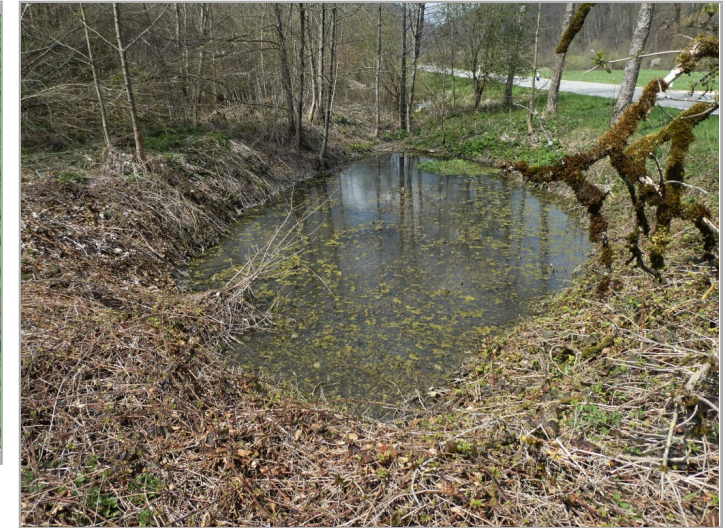
Eital

## Zustand und Gefährdung (Datum Beurteilung: 20.04.2021)

der direkt neben der Strasse liegende Weiher ist für Amphibien ungünstig -> Ersatzstandort beim Scheibenstand (BL811)

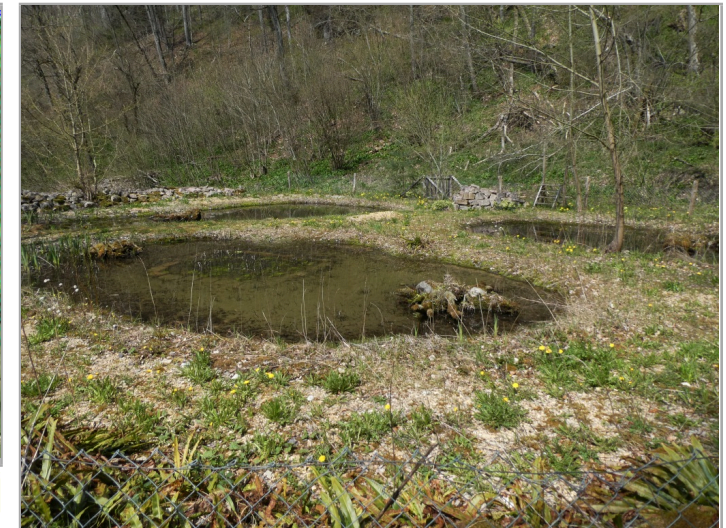
Brunnmatt

3 Weiher neben Scheibenstand als Ersatz für den direkt neben der Strasse liegenden Standort (BL140)

regelmässige Pflege durch Pro Natura Pflegegruppe

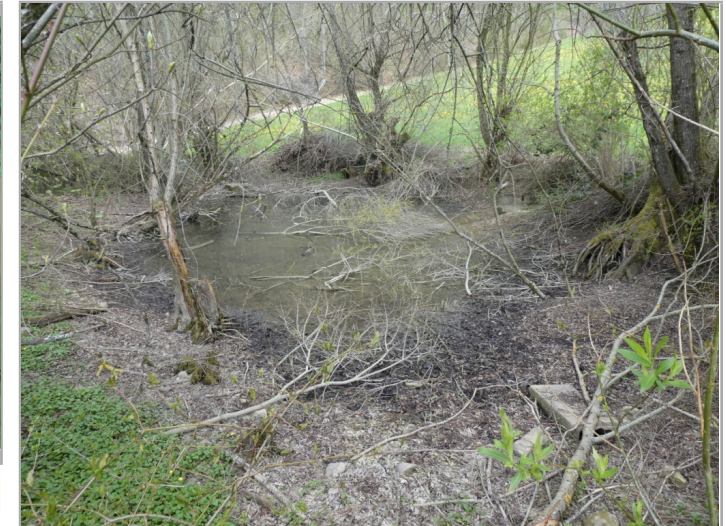
Chueni

2021: trotz Zufluss ist der Wasserspiegel sehr tief, da Weiher vermutlich undicht

durch Drainage gespiesener Weiher, mit dichtem Randbewuchs;  
Aufwertung durch vielfältigere Gestaltung der Umgebung möglich
