Weihereinventar Baselland Gemeinde Thürnen

Stand April 2026

Schneitlech

Leim / Neumatt

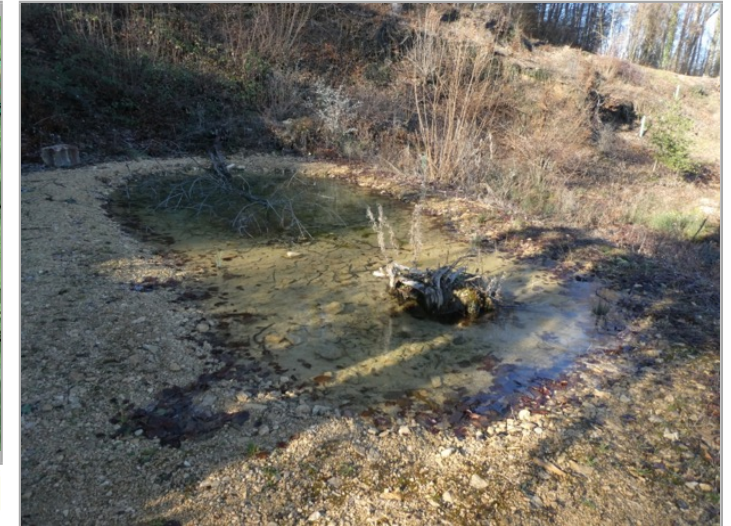
Verlandung
(schwach, mittel, stark, trocken)
Beschattung starker Bewuchs
Fischbestand inv. Neophyten

April 2026: nur geringe Wassertiefe, viel Laubsediment
2019: neuer, gut besonnter Flachweiher, daneben der frühere Weiher mit Speisung aus Brunnenüberlauf

2019: Aufwertung des Standorts durch Waldauslichtung und zusätzlichen Folienweiher

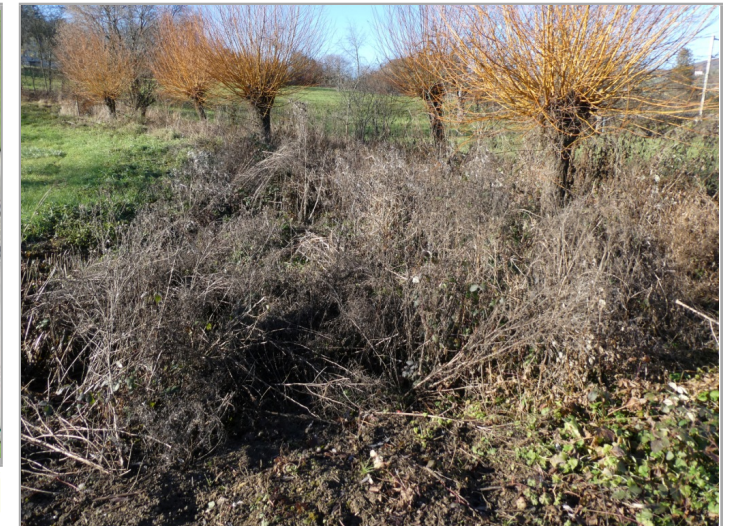
April 2026: Mulde trocken trotz Wasserführung im benachbarten Bach
Jan. 2020: keine offene Wasserfläche mehr, starker Bewuchs direkt neben Grabacherbächli angelegte Bodenmulde, mit Zufluss aus dem Bächlein erhält; Teil des Naturschutzgebietes Neumatt
