Weihereinventar Baselland Gemeinde Zeglingen

Stand April 2026

Das vorliegende Inventar beinhaltet eine Übersicht aller Weiher auf dem Gemeindegebiet (ausgenommen sind Weiher auf Privatgrundstücken im Siedlungsgebiet). Es ist das Ergebnis von Felderhebungen, die von Pro Natura BL seit 2012 regelmässig gemacht werden.

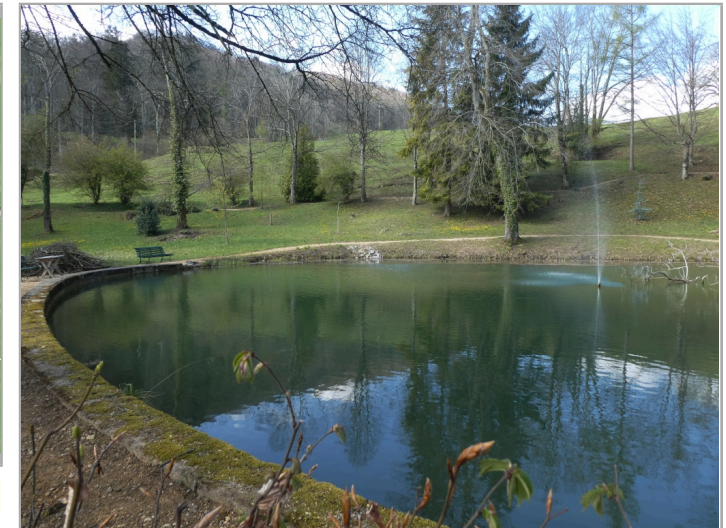
Mapprach

Zustand und Gefährdung (Datum Beurteilung: 16.04.2021)

Entenweiher, Teil der Parkanlage mit kulturhistorischer Bedeutung

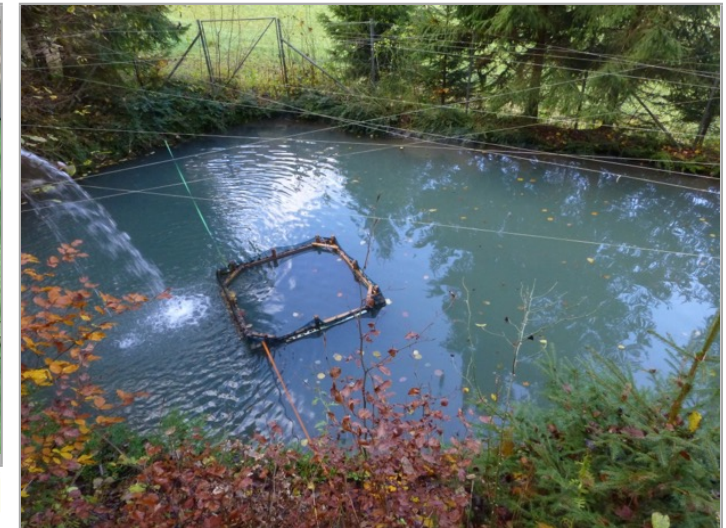
Gipsgrube Fischweiher

Zustand und Gefährdung (Datum Beurteilung: 19.11.2014)

Fischweiher! Speisung aus Wissbrunnbächli

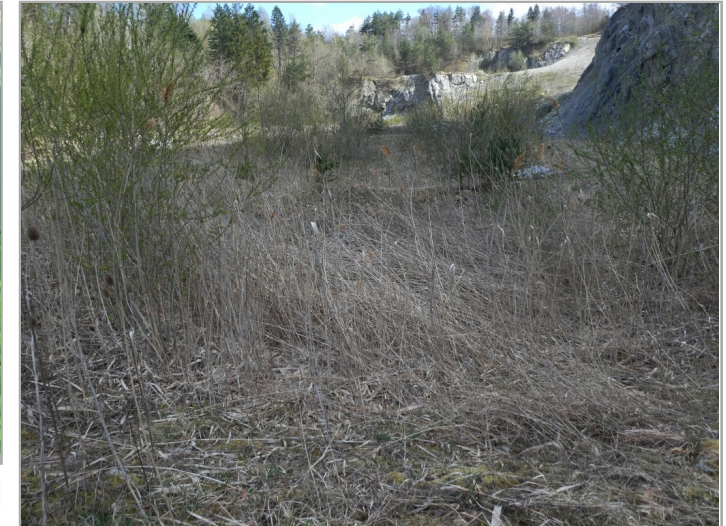
Gipsgrube Mitte

Zustand und Gefährdung (Datum Beurteilung: 16.04.2021)

April 2021: beide Weiher liegen trocken

Mai 2017: der westliche Weiher ist stark zugewachsen und der östliche Weiher liegt auch nach Regenfällen trocken

Zwei kleinere Weiher auf der untersten Ebene -> ev. undicht?

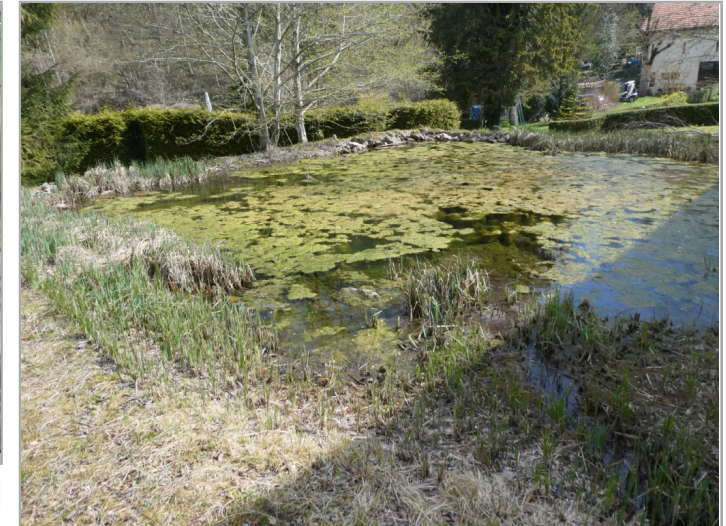
Gipsgrube Nord

Zustand und Gefährdung (Datum Beurteilung: 16.04.2021)

flacher Weiher in Betonbecken nördlich des Betriebsgebäudes

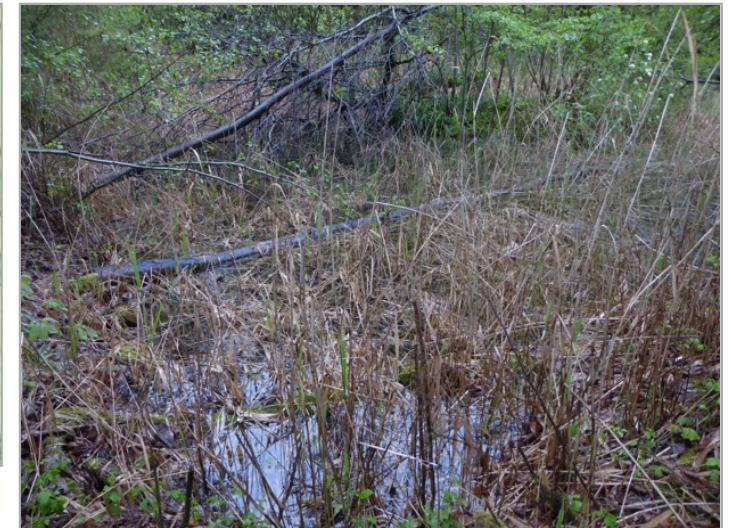
Gipsgrube (östl. Betriebsgeb.)

Zustand und Gefährdung (Datum Beurteilung: 07.05.2017)

April 2021: kein Wasser
stark mit Schilf überwachsener Weiher in Geländemulde -> ev. Aufwertungspotenzial?

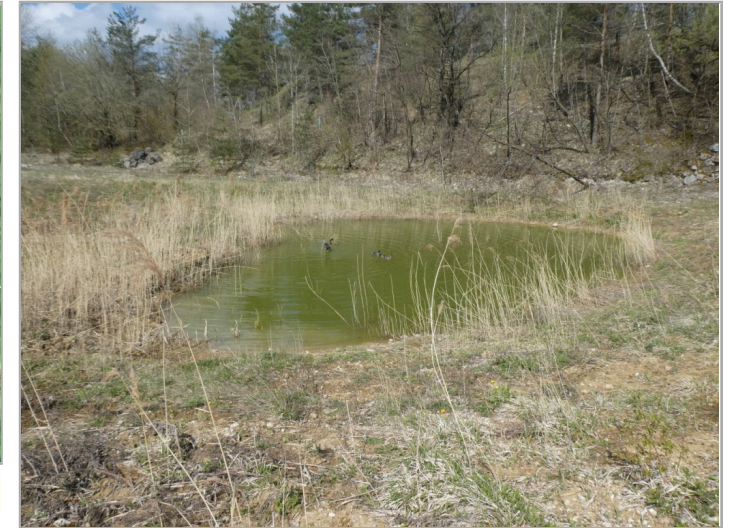
Gipsgrube Ost

Zustand und Gefährdung (Datum Beurteilung: 16.04.2021)

Grösstes der neu geschaffenen Ersatzbiotope im Grubenbereich, durch flachen Damm in zwei Teilbecken aufgeteilt

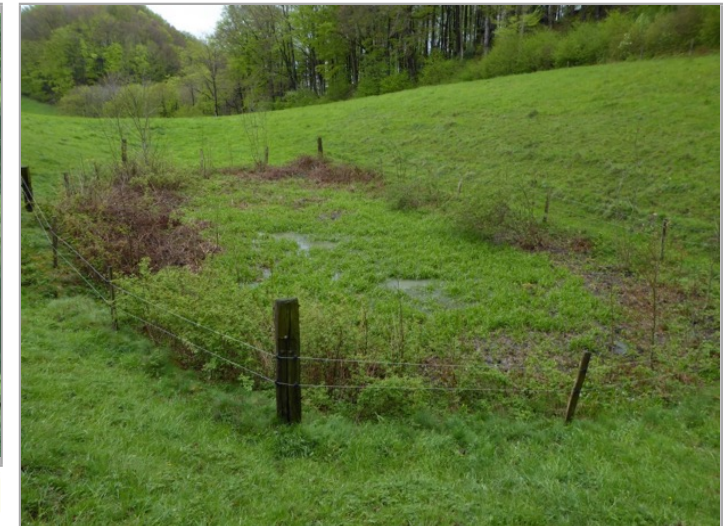
Sood (Bergmatten)

Zustand und Gefährdung (Datum Beurteilung: 07.05.2017)

zeitweise Wasser führende Mulde, ev. Austiefung in Teilbereich anstreben

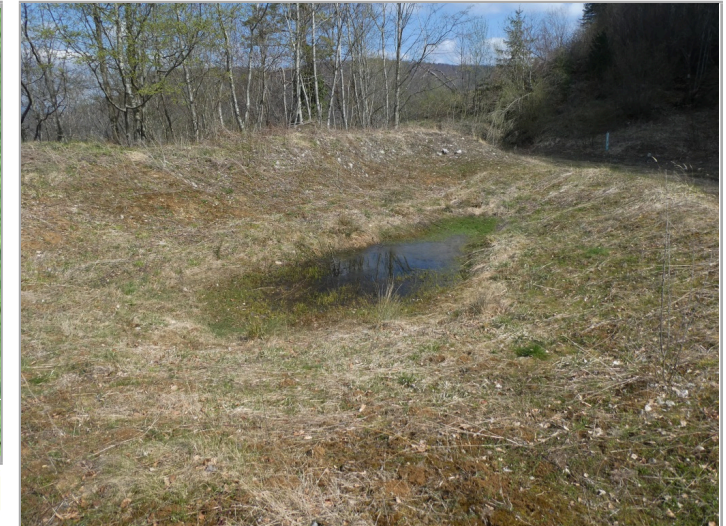
Gipsgrube West

Zustand und Gefährdung (Datum Beurteilung: 16.04.2021)

April 2021: sehr tiefer Wasserstand (Wasserverlust?), aber extrem starke Population an Grasfrosch-Kaulquappen -> Gefahr durch Austrocknung

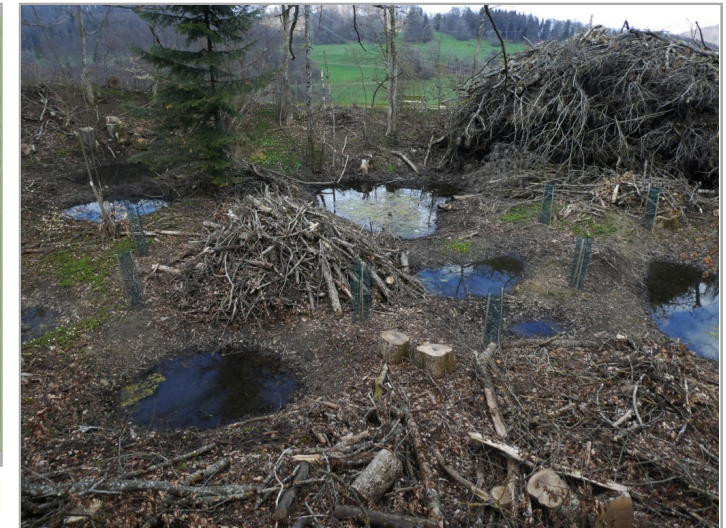
Schofmet

Zustand und Gefährdung (Datum Beurteilung: 20.04.2021)

April 2021:
Nach Holzschlag haben sich in der Geländemulde mehrere kleine Weiher anstelle des früheren grösseren Weihers gebildet
