Weihereinventar Baselland Gemeinde Zunzgen

Stand April 2026

Das vorliegende Inventar beinhaltet eine Übersicht aller Weiher auf dem Gemeindegebiet (ausgenommen sind Weiher auf Privatgrundstücken im Siedlungsgebiet). Es ist das Ergebnis von Felderhebungen, die von Pro Natura BL seit 2012 regelmässig gemacht werden.

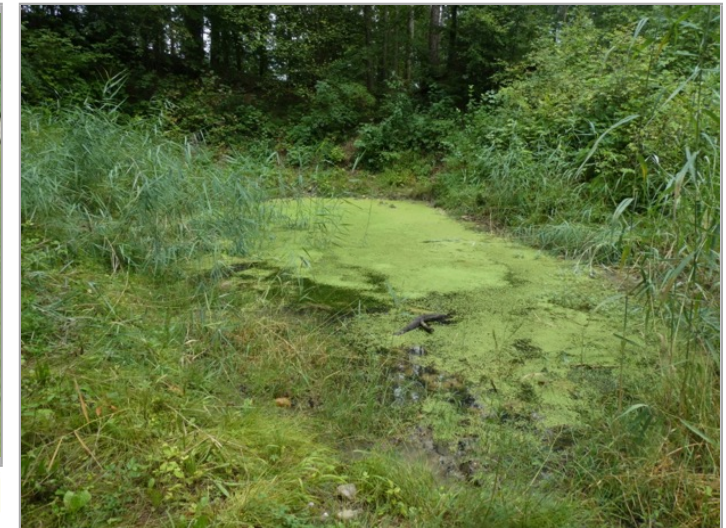
Spitzeberg

Zustand und Gefährdung (Datum Beurteilung: 06.04.2026)

Wurde 2015 saniert. Folie entfernt und mit Lehm abgedichtet
Beim Zugang 2 Kunststoff-Wannen zusätzlich eingebaut.

2015: saniert (Folie entfernt und mit Lehm abgedichtet)

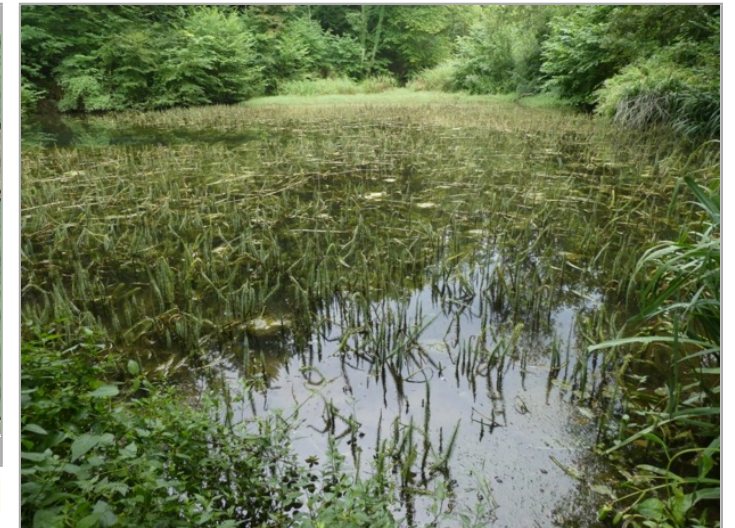
Hefleten

Zustand und Gefährdung (Datum Beurteilung: 06.04.2026)

Unterer und oberer Weiher, zusätzliche Strukturelemente (Ast-, Steinhäufen) am besonnten Ufer

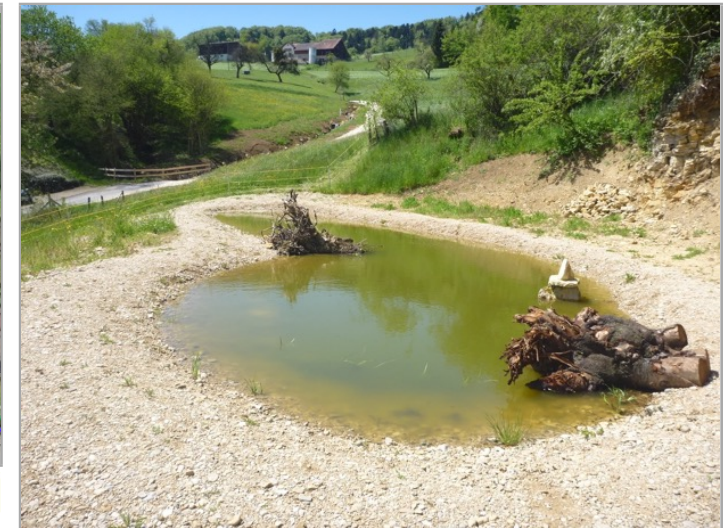
Weidli

Zustand und Gefährdung (Datum Beurteilung: 06.04.2019)

Von Pro Natura BL in Zusammenarbeit mit Arbeitsgruppe Natur- und Heimatschutz Sissach (Unterhalt) neu erstellter Weiher (parallel zur Ausdolung des Hardbächli-Mittelabschnitts)

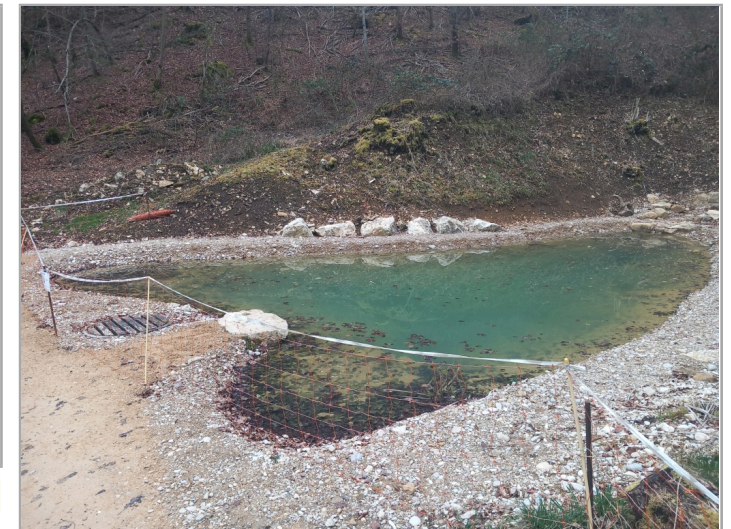
Metzenholden

Zustand und Gefährdung (Datum Beurteilung: 06.04.2026)

2024 saniert und mit Folie ausgestattet

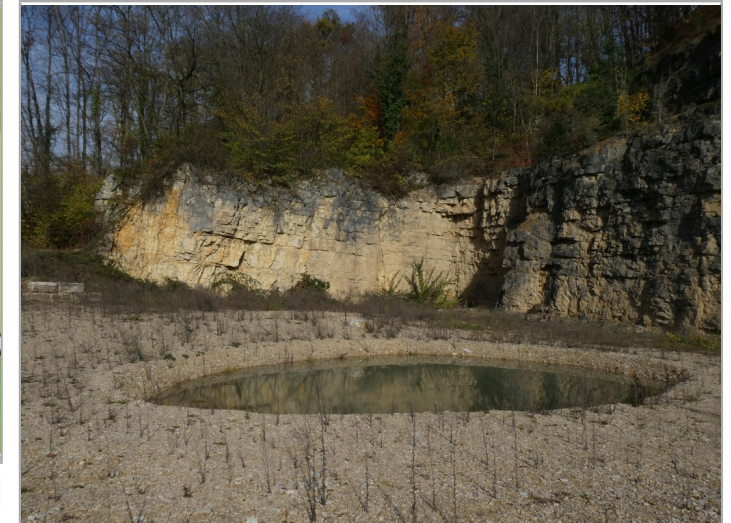
Steinbruch Rai

Zustand und Gefährdung (Datum Beurteilung: 06.04.2026)

2 neue Weiher innerhalb des teilweise aufgefüllten ehem. Steinbruchs
