Weihereinventar Baselland Gemeinde Zwingen

Stand April 2026

Das vorliegende Inventar beinhaltet eine Übersicht aller Weiher auf dem Gemeindegebiet (ausgenommen sind Weiher auf Privatgrundstücken im Siedlungsgebiet). Es ist das Ergebnis von Felderhebungen, die von Pro Natura BL seit 2012 regelmässig gemacht werden.

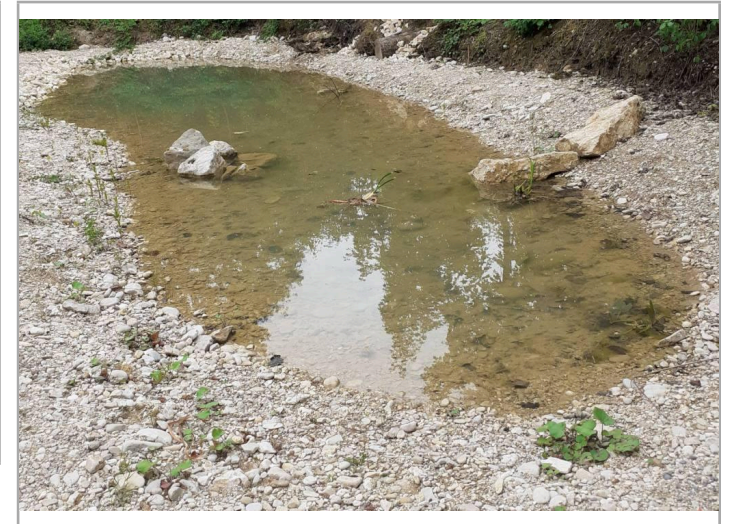
Gemeinde Zwingen
Niederried (Chleeboden)

Zustand und Gefährdung (Datum Beurteilung: 20.06.2024)

2024: Der obere Weiher (Foto) und der untere Weiher wurden saniert, während der mittlere Weiher durch stark wuchernde Krebssschere praktisch zugewachsen ist
3 Weiher im Überschwemmungsbereich der Birs

2013: vor kurzem saniert

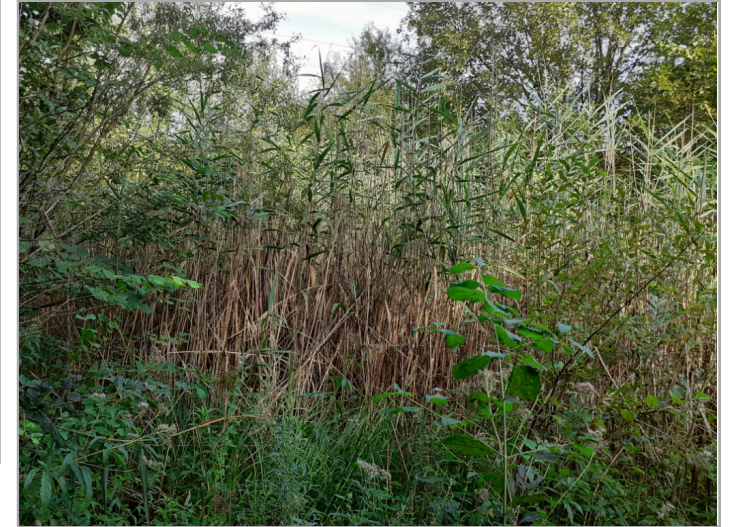
Im Steinriesel

Zustand und Gefährdung (Datum Beurteilung: 14.08.2024)

relativ starker Schilfbewuchs und zunehmende Verlandung

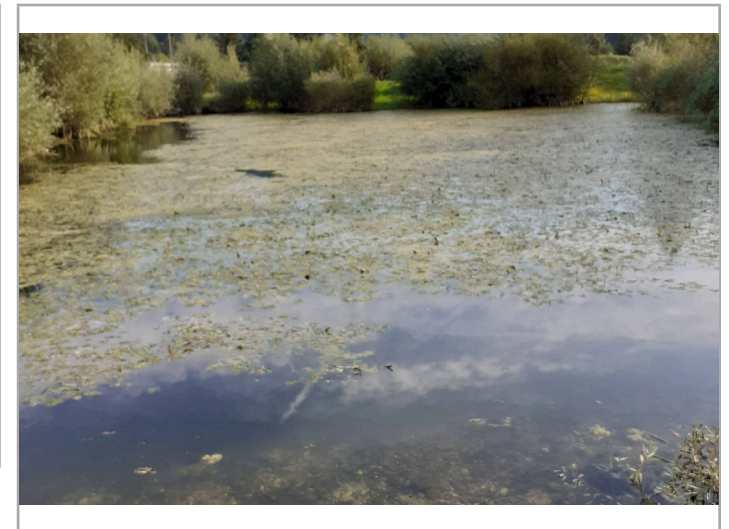
Birs-Golf

Zustand und Gefährdung (Datum Beurteilung: 14.08.2024)

Miteinander verbundene Weiherbiotope innerhalb des Golfplatzareals

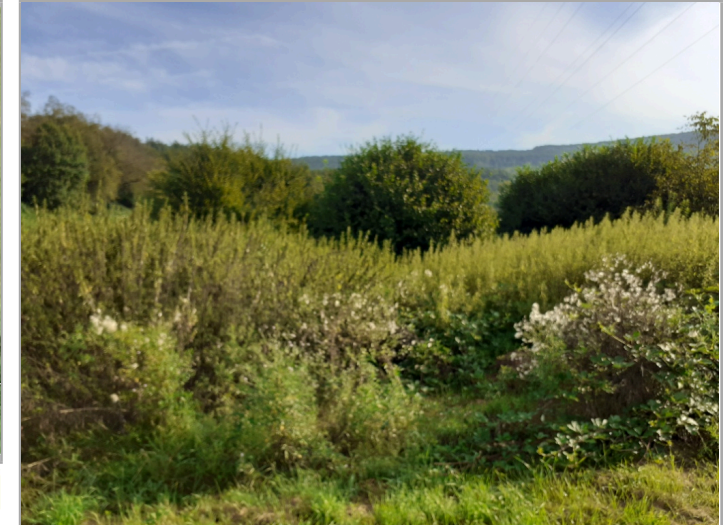
Trapo Küng

Zustand und Gefährdung (Datum Beurteilung: 14.08.2024)

2024: der ehemalige Kleinweiher und die Kleinstrukturen in der Umgebung (Stein-, Holz- und Heuhaufen) sind sehr stark überwachsen
