Weihereinventar Baselland Gemeinde Muttenz

Stand April 2026

Das vorliegende Inventar beinhaltet eine Übersicht aller Weiher auf dem Gemeindegebiet (ausgenommen sind Weiher auf Privatgrundstücken im Siedlungsgebiet). Es ist das Ergebnis von Felderhebungen, die von Pro Natura BL seit 2012 regelmässig gemacht werden.

Die folgenden Objektblätter geben Auskunft zum jeweiligen Weiherstandort und Zustand/Sanierungsbedarf des Gewässers. Zudem sind die aktuellsten Amphibienfunddaten der KARCH (Koordinationsstelle für Amphibien- & Reptilienschutz CH) sichtbar.

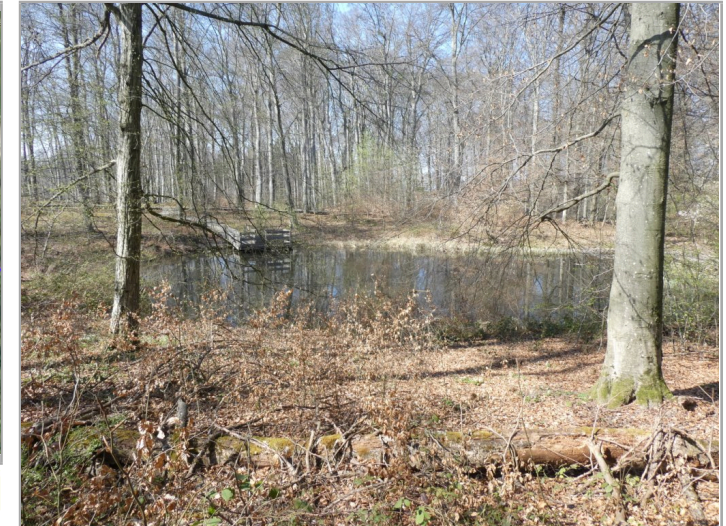
Rothallenweiher

viel Laubsediment

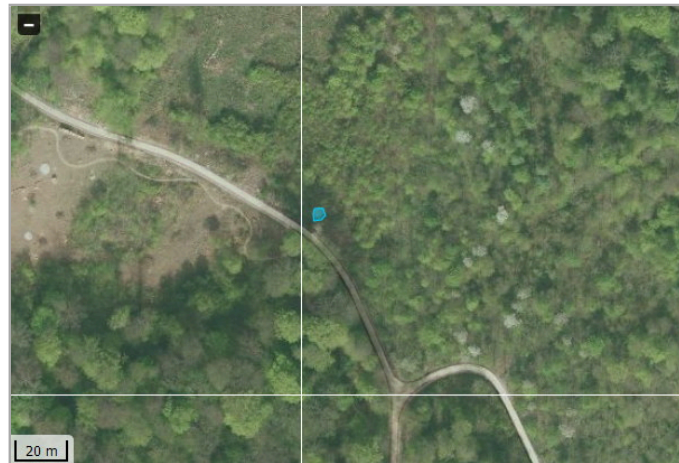
ob. Rothallenweiher

März 2022: Weiher trocken (müsste mit Folie abgedichtet werden).
Umgebung stark überwachsen und strukturarm

Januar 2015: sehr tiefer Wasserstand, Speisung im Frühjahr?

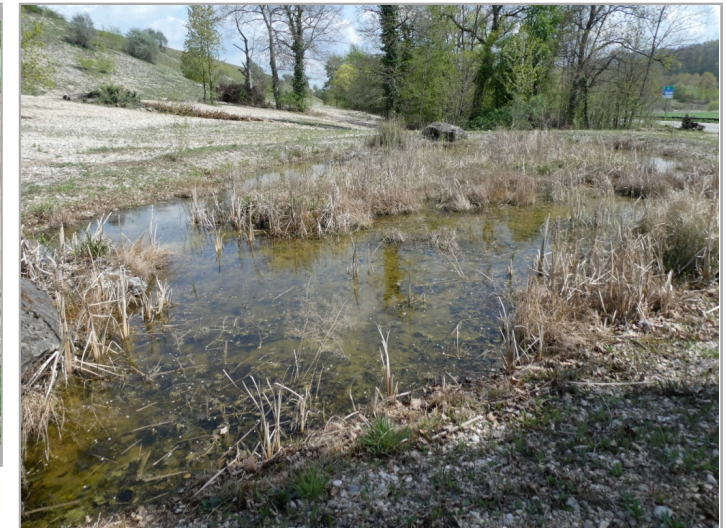
Gemeinde **Muttenz**
Chlingental

2016: 4 zusätzliche Weiher im Wiesland südlich des Tramtrasses (Standort 477 Lachmatt Süd)
2012: neu angelegte Flachweiher mit künstlicher Speisung als Kreuzkröten-Ersatzstandort für Zurlindengrube ; im Winter trockengelegt; zusätzliche Flachwassertümpel südlich der Prattelerstrasse (Standort 476 Lachmatt Nord)
> ab 2017 neu im IANB.

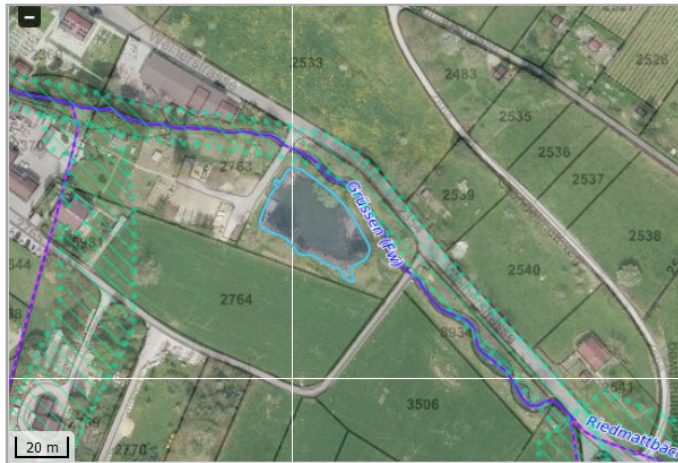
Gemeinde Muttenz
Feuerweiher (Grüssen)

2011: Bachlauf und Umgebung neu renaturiert, Weiher wurde entschlammt

2011: Bachlauf und Umgebung renaturiert

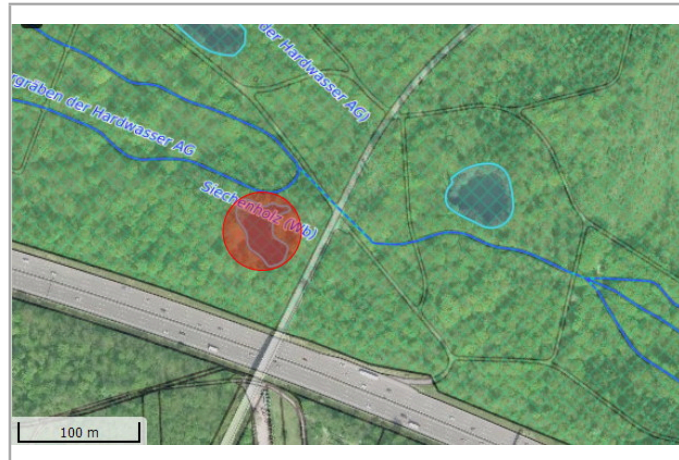
Siechenholz

April 2022: trotz starkem Zufluss recht tiefer Wasserstand

Aufwertungskonzept vom 10. Juli 2013 (Hintermann & Weber): Waldauflichtung und die Schaffung neuer Strukturen im Umfeld im Winter 2014/15 -> möglicher Standort für Geburtshelferkröten

2014/15: Waldauflichtung und Schaffung neuer Strukturen im Umfeld

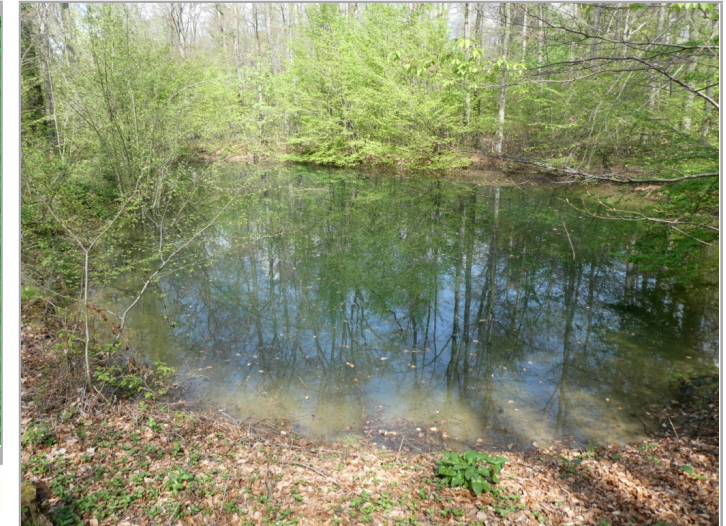
Unteri Hard

Aufwertungskonzept vom 10. Juli 2013 (Hintermann & Weber): beim ehemaligen Versickerungsweiher wurden im Winter 2014/15 Auflichtung + Neugestaltung der Umgebung umgesetzt aber auf Eingriffe im Weiher verzichtet -> Standort wird für die bereits bestehende Population der Geburtshelferkröten wesentlich aufgewertet (Kompensation für 11.547);

2014/15: Auflichtung und Neugestaltung der Umgebung

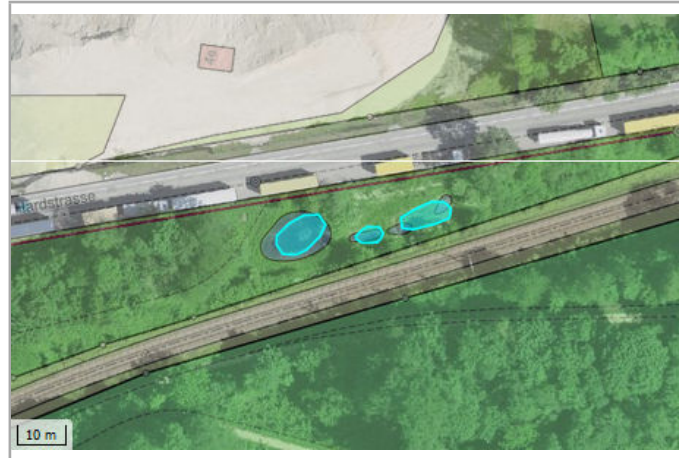
Hard

2022: Foto östlichster Weiher
2020: 1 Hauptweiher (Folie-Bentonit, mit Grundablass) und 2 Nebenweiher (Folie) wurden im Rahmen des Aufwertungskonzeptes H & W an Stelle der früheren Tümpel neu angelegt. Betreuung erfolgt durch NVV Birsfelden (siehe Pflegemassnahmen).

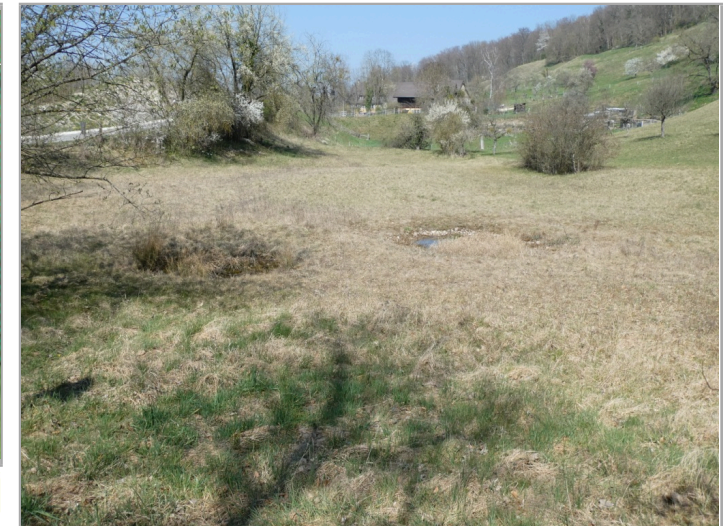
Rütihard

März 2022: tiefer Wasserstand, 1 Weiher vermutlich undicht

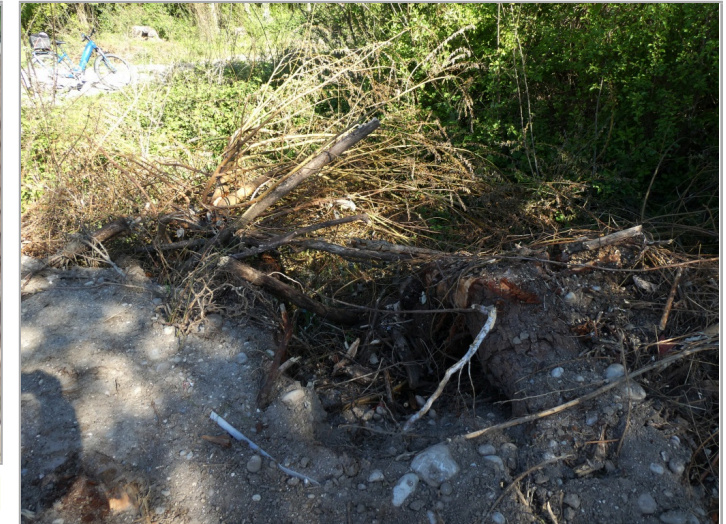
Hardacker Ost

April 2022: nach Ausdehnung des Kies-Lagerareals nur noch kleine Restfläche des vorderen Weihers übrig

Juni 2020: Gemeinde möchte die Weiher im Winter 2020/21 sanieren

April 2017: Weiher praktisch zugewachsen, bzw. trocken

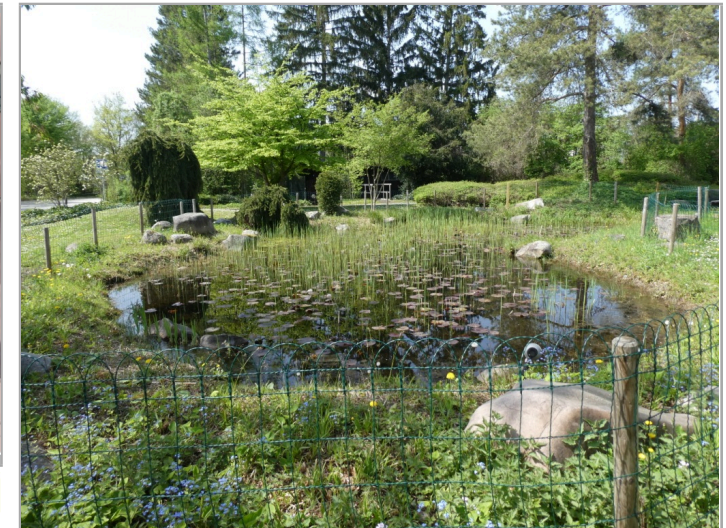
Schweizerhalle

starker Bestand an Goldfischen

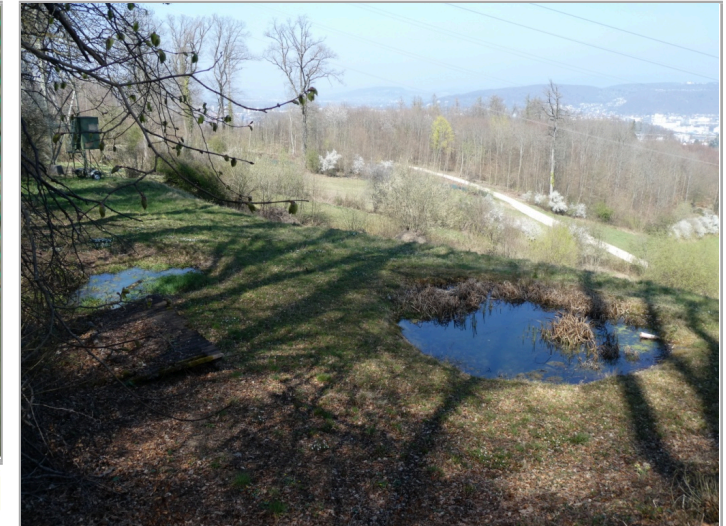
Eselhallen

Weiherr stark zugewachsen, starke Beschattung durch Wald

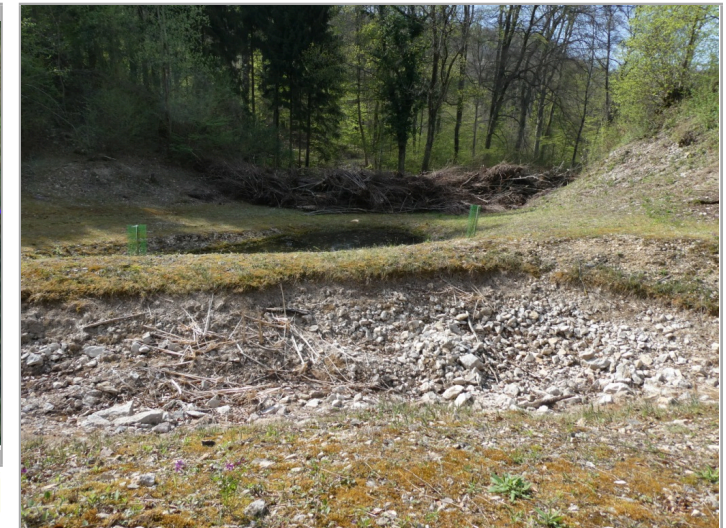
Gemeinde Muttenz
Steinbruch Klosterchöpfli

April 2022: der obere, grössere Weiher ist ausgetrocknet (undicht?); Zugang Gelände mit Holzwall abgesperrt

2 Weiher im ehemaligen Steinbruch (teilw .Reptilieninventar)

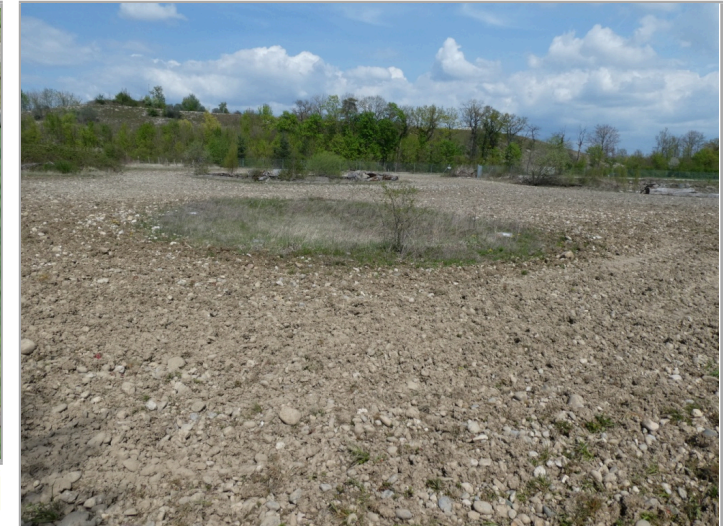
April 2022: Flachwassertümpel trocken, Oberfläche im ganzen Umgelände wurde frisch aufgerissen

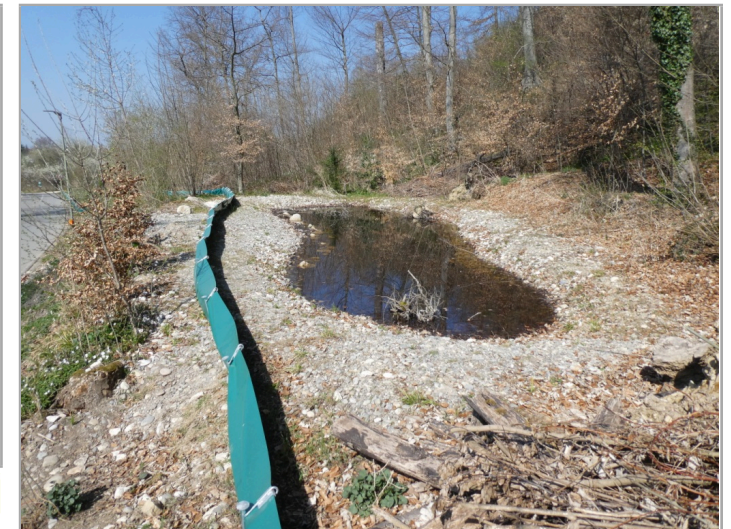
Zustand und Gefährdung (Datum Beurteilung: 27.03.2022)

2020 neu am Rand des Invetargebietes Rütihard-Rothallen neu erstellter Weiher; zusammen mit Mühlematt Mitte und Mühlematt Süd (Gemeinde Münchenstein)

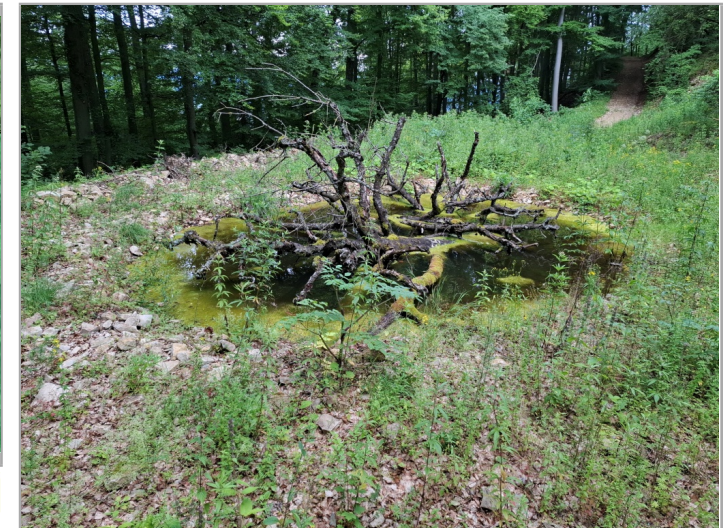
Obersulz

Zustand und Gefährdung (Datum Beurteilung: 07.07.2024)

ca. 2022 neu erstellte Folienweiher mit Grundablass in ehemaliger kleiner Steingrube unterhalb der Sulzchopfgrube
