Weihereinventar Baselland Gemeinde Duggingen

Stand April 2025

Das vorliegende Inventar beinhaltet eine Übersicht aller Weiher auf dem Gemeindegebiet (ausgenommen sind Weiher auf Privatgrundstücken im Siedlungsgebiet). Es ist das Ergebnis von Felderhebungen, die von Pro Natura BL seit 2012 regelmässig gemacht werden.

Die folgenden Objektblätter geben Auskunft zum jeweiligen Weiherstandort und Zustand/Sanierungsbedarf des Gewässers. Zudem sind die aktuellsten Amphibienfunddaten der Karch (Koordinationsstelle für Amphibien- & Reptilenschutz CH) sichtbar.

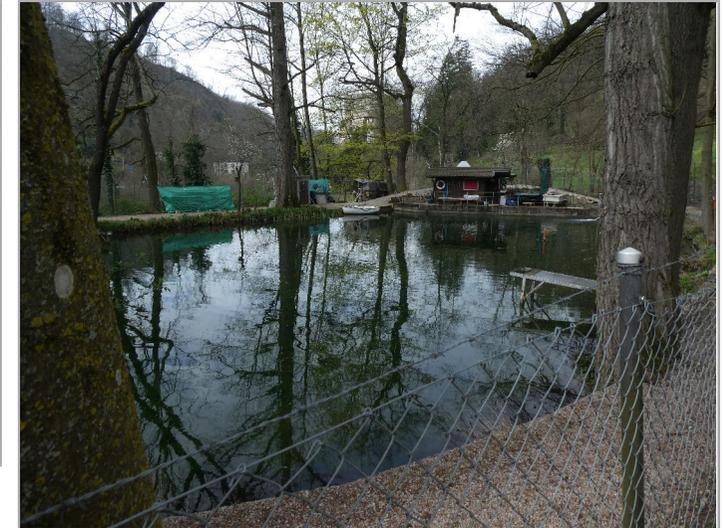
Gemeinde Duggingen
Schlossgarte Angenstein

Fischzucht der Birsfischer

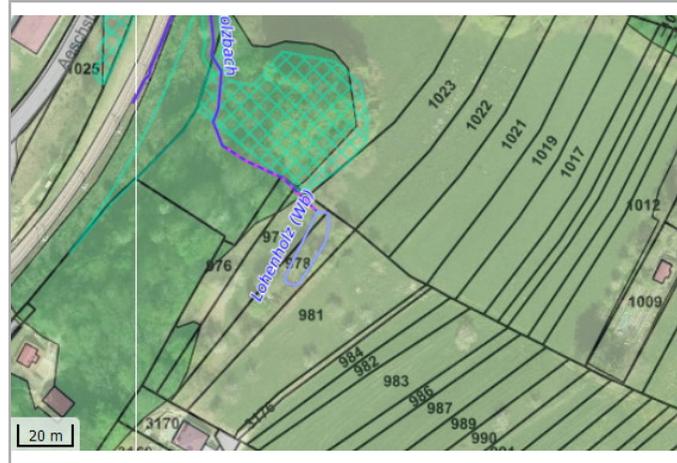
Lohenholz

März 2024: Nutzung als Fischweiher
2018: total sanierter und privat genutzter Weiher in sehr künstlicher Umgebung.
2017: zum Zeitpunkt der Aufnahme ist Sanierung im Gange, die im Terrain angelegte Weiermulde verfügt aber noch über keine Auskleidung (Folie vorgesehen?)
2013: ausgetrocknet und völlig überwachsen

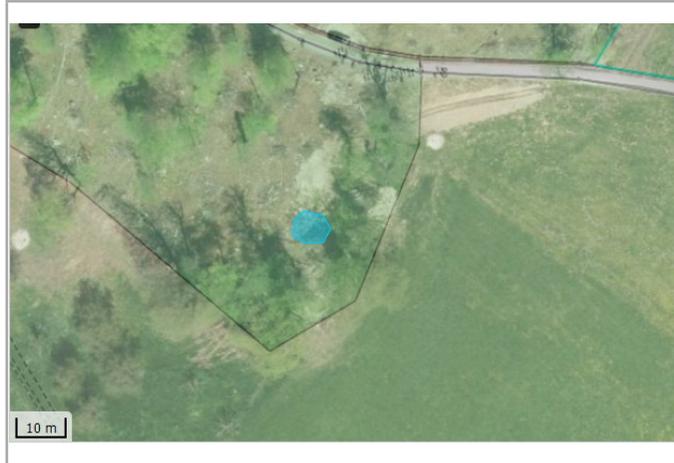
Schlossgarte

März 2024: Weiher völlig überwachsen, wenig Wasser
2018: Bachlauf war undicht und darum ist Wasser nicht in Weiher geleitet worden, dies wird vom Bewirtschafter (Patrick Birrer, Oberaesch) dieses Jahr repariert.
2017: Nach trockenem Frühjahr/Sommer ist der Weiher ausgetrocknet.
2014 neu angelegt, zusammen mit einem offenen Bachlauf.

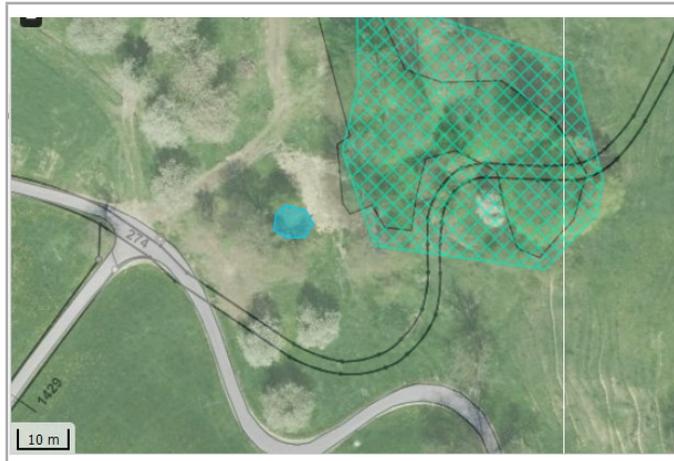
Oberaeschräbe

März 2024: trotz Zufluss kaum stehendes Wasser da Mulde undicht
2018: Zulauf aus IWB-Quelle war verstopft und sollte dieses Jahr wieder genug Wasserzufluss gewährleisten.
2017: Nach trockenem Frühjahr/Sommer ist der Weiher ausgetrocknet; frei zugänglicher Teil der Viehweide
2014 neu angelegt

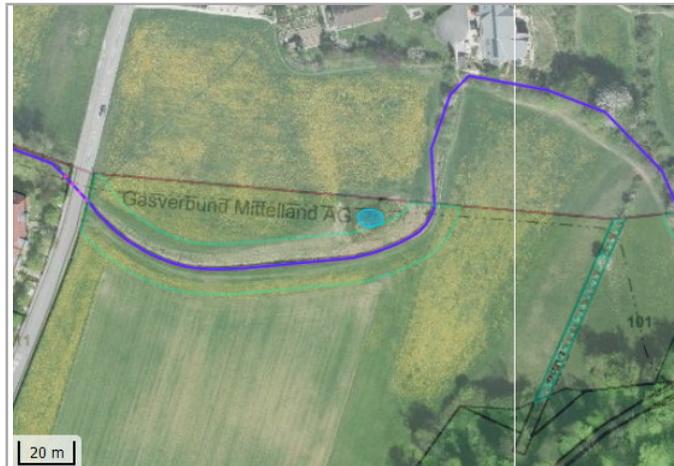
2017: Ein Schild weist darauf hin, dass eine Weihersanierung aufgrund des zu starken Wasserverlustes geplant ist. Bis dahin wird Weiher über Solarpumpe aus dem Lolibach gespiesen

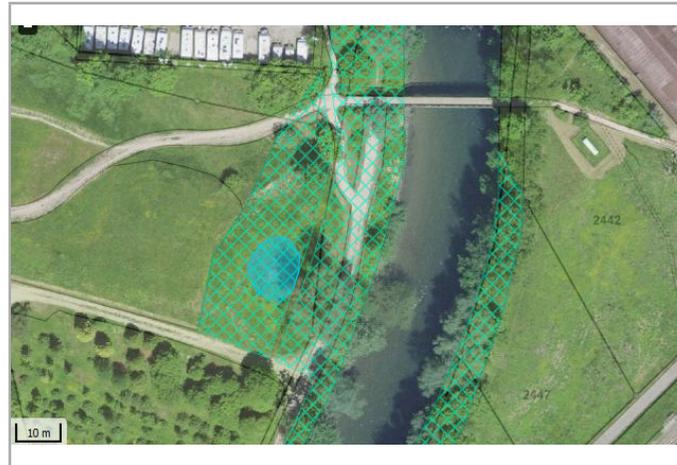
Liebmatt

März 2024: keine Wasserführung trotz nassem Frühjahr
Juli 2022: kein offenes Wasser erkennbar, stark zugewachsen

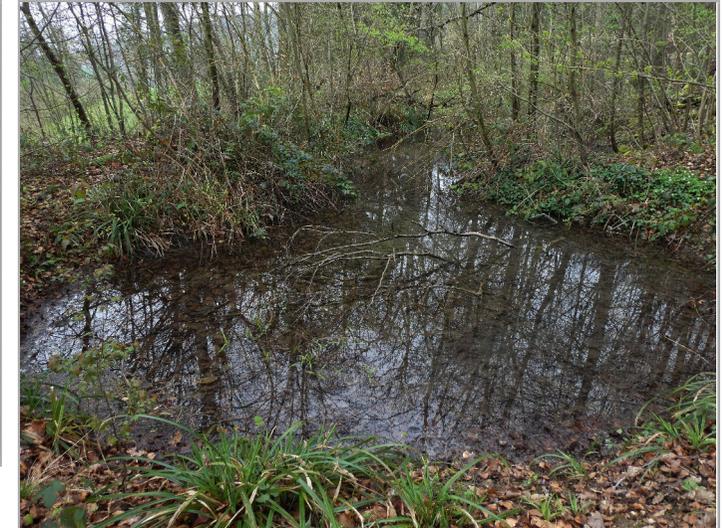
Hutmeweier

März 2024: Speisung aus Quellüberlauf vermag nur den oberen Weiher zu füllen, da offenbar viel Wasser versickert

Zwei Waldweiher in dichter Vegetation.

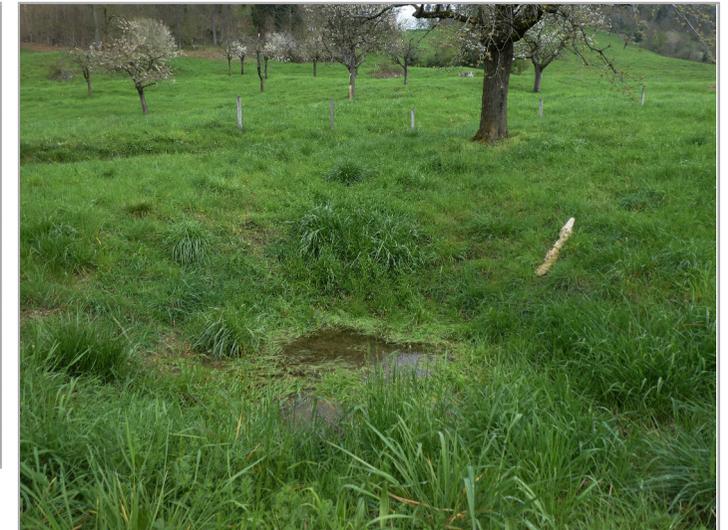
Lohmatt unten

März 2024: Trotz nassem Frühling hat der Weiher kaum Wasser, da Abdichtung fehlt
