Weihereinventar Baselland Gemeinde Liesberg

Stand April 2025

Das vorliegende Inventar beinhaltet eine Übersicht aller Weiher auf dem Gemeindegebiet (ausgenommen sind Weiher auf Privatgrundstücken im Siedlungsgebiet). Es ist das Ergebnis von Felderhebungen, die von Pro Natura BL seit 2012 regelmässig gemacht werden.

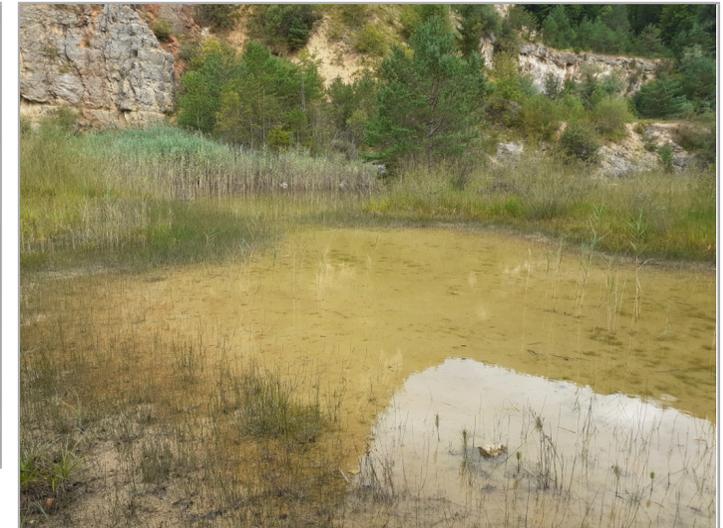
Bohlberg

mehrere grosser Flachweiher und div. Nebengewässer in der Westhälfte des Steinbruchareals.

> seit 2001 im IANB.

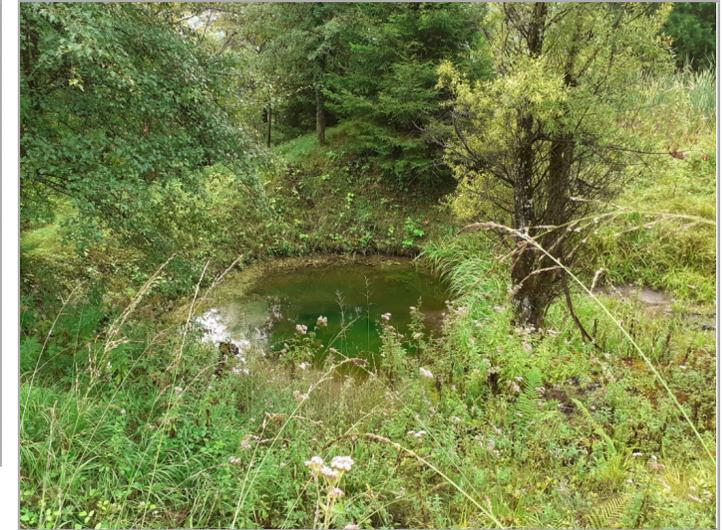
Meistelbach

ein kleinerer Weiherr und div. temporäre Feuchtstellen in vielfältiger Hanglandschaft

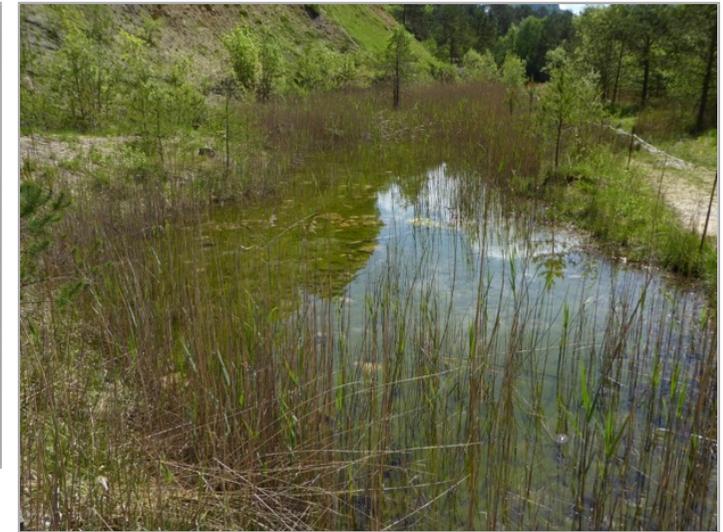
Andil

Kette mit flachen Weihern nördlich des Weges (Bild) und grosse Flachweihern in der Talachse mit starkem Schilfbewuchs.

> seit 2001 im IANB.

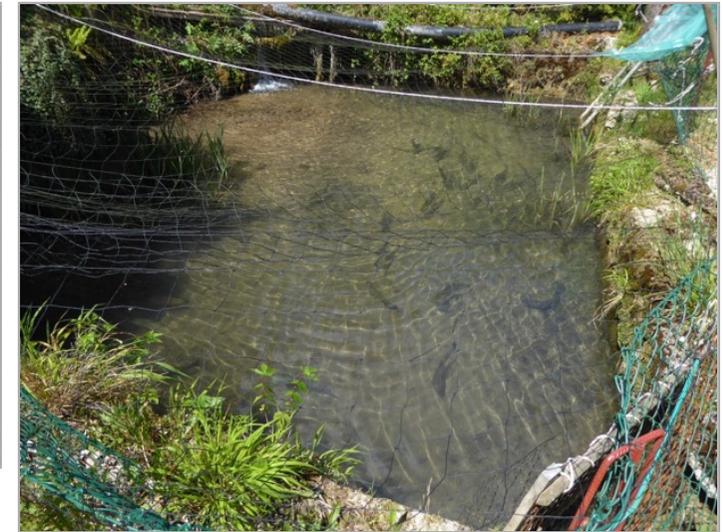
Mülibach

Fischzuchtbecken ohne Naturwert

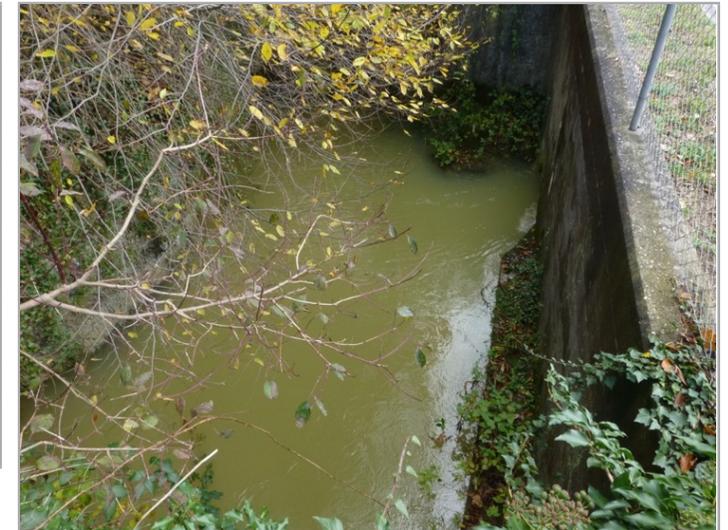
Unkelibrunnen

Karstgrundwasser-Aufstoss mit raschem Abfluss, tiefes Becken mit Beton/Felsumrandung

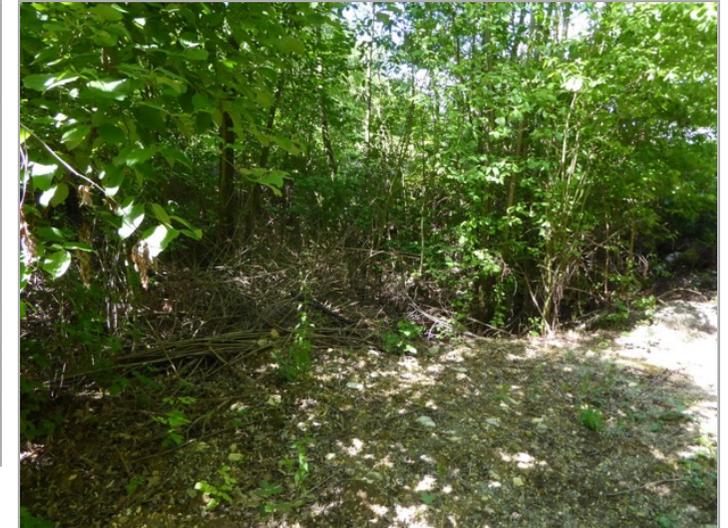
Bebrunnmatten

2024: kein Wasser
2017: Weiher liegt permanent trocken und ist völlig überwuchert; ohne umfassende Sanierung keine Funktion mehr als Weiherstandort

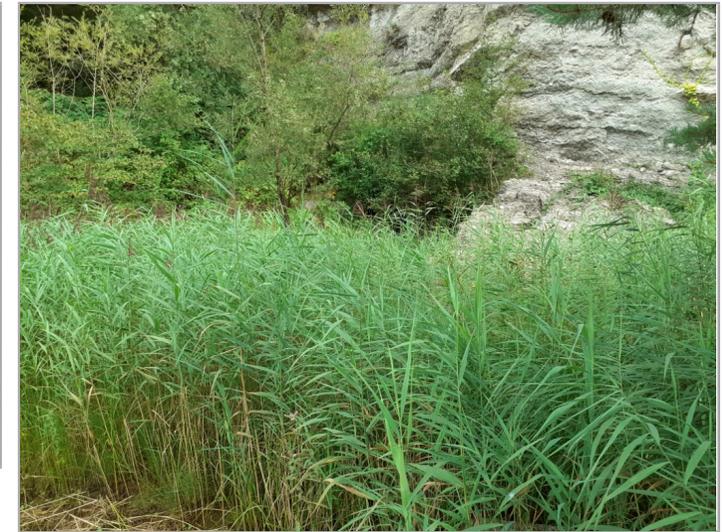
KELSAG

2024: starker Schilfbewuchs, offene Wasserfläche?
Weiher am Ausgang des Stollens aus dem früheren Abbautrichter, von dort Speisung

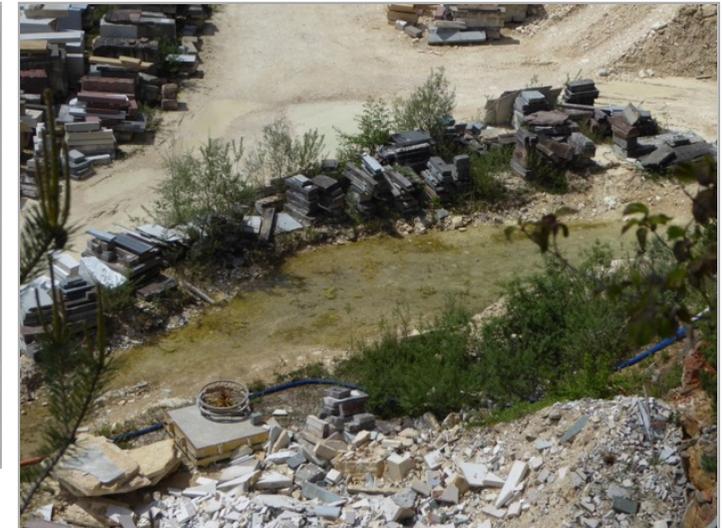
Gemeinde Liesberg
Steinbruch Thomann

Temporär wasserführender, flacher Tümpel auf dem Steinbruchareall
