Weihereinventar Baselland Gemeinde Oberdorf

Das vorliegende Inventar beinhaltet eine Übersicht aller Weiher auf dem Gemeindegebiet (ausgenommen sind Weiher auf Privatgrundstücken im Siedlungsgebiet). Es ist das Ergebnis von Felderhebungen, die von Pro Natura BL seit 2012 regelmässig gemacht werden.

Rüttmatt

Taubenweiher / Hangelimatt

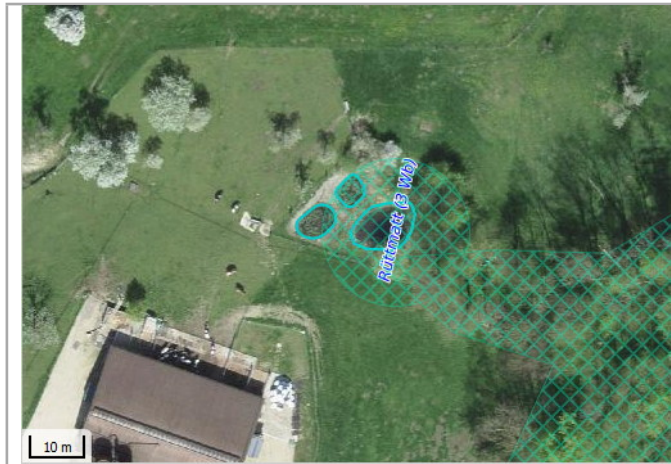
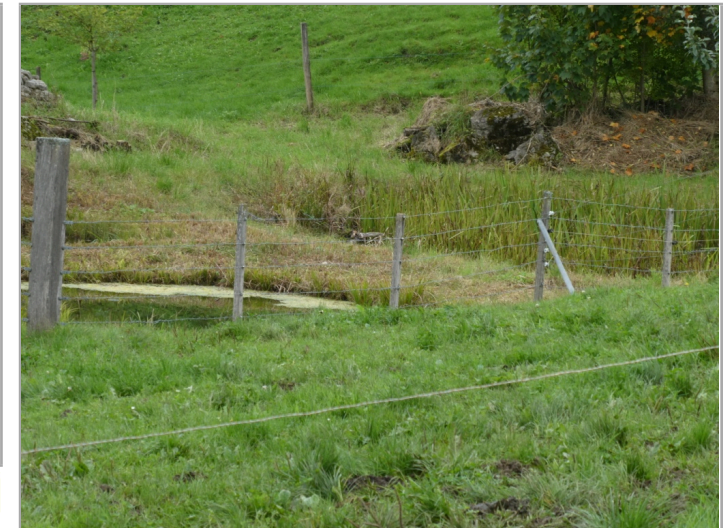
Zustand und Gefährdung (Datum Beurteilung: 28.09.2025)

2025: Weiher nicht direkt zugänglich
März 2021: Weiher wurden im Winter 2020/21 neu mit Folien (anstelle undichter Bentonitmatten) versehen und die Umgebung durch diverse Kleinstrukturen aufgewertet

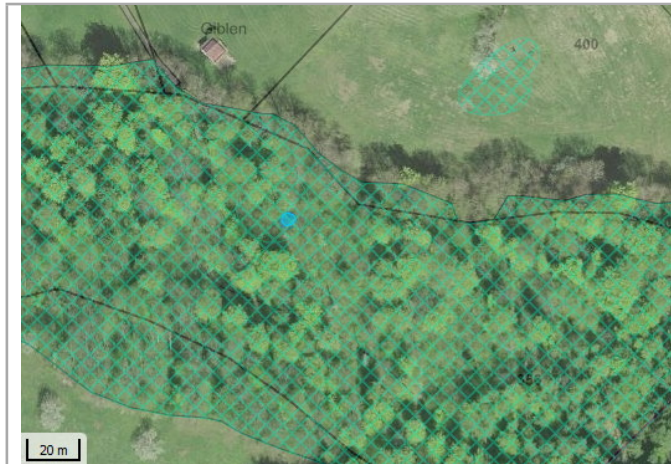
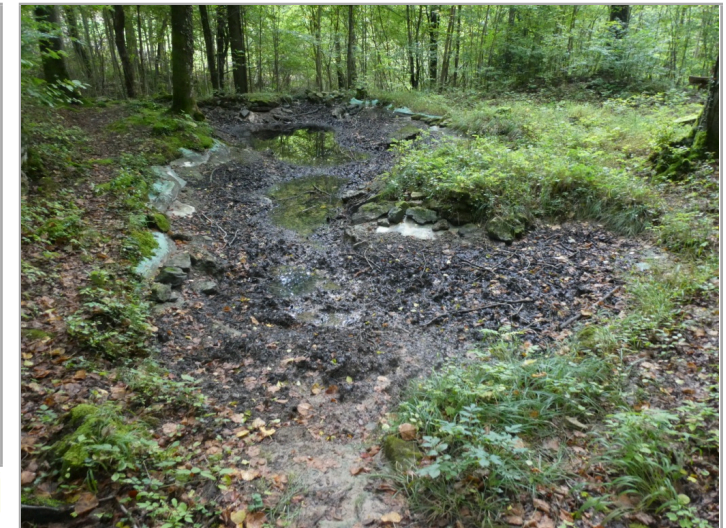
Zustand und Gefährdung (Datum Beurteilung: 28.09.2025)

2025: Betonauskleidung offenbar undicht und Zufluss gelangt nicht in Weiher
